**“RECUPERACIÓN DEL  
MONUMENTO VIRREINAL  
RELIGIOSO IGLESIA DE BELEN  
DE ACOMAYO - CUSCO”  
COMPONENTE DE OBRAS DE  
ARTE**

**INFORME ANUAL DE PRELIQUIDACIÓN COMPONENTE:  
OBRAS DE ARTE**

**INFORME ANUAL DE PRELIQUIDACIÓN 2014**  
**"RECUPERACION DEL MONUMENTO VIRREINAL RELIGIOSO IGLESIA DE BELEN DE ACOMAYO – CUSCO"**

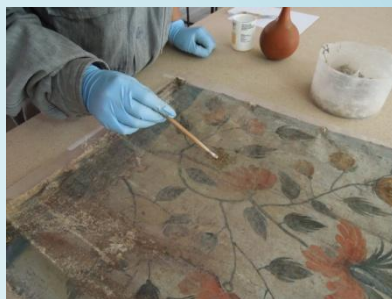
LIMPIEZA SUPERFICIAL

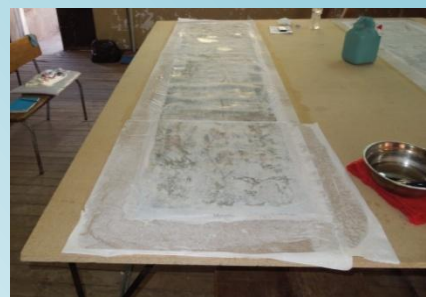
VELADO

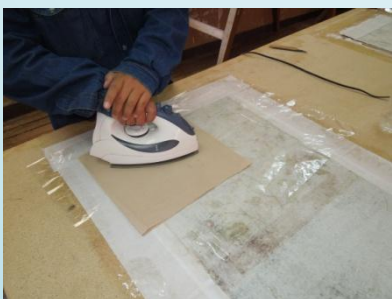
READHESIÓN Y CONSOLIDACIÓN

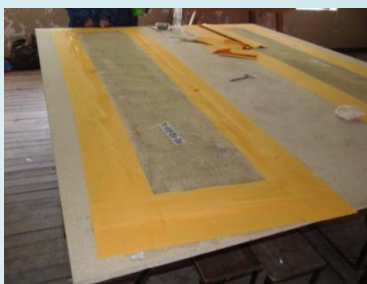
ENCARTONADO

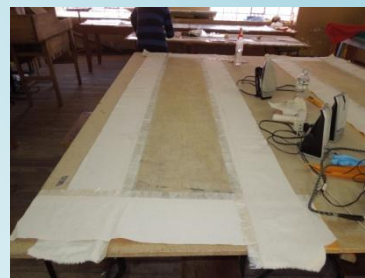
ADHESIÓN DE BANDAS

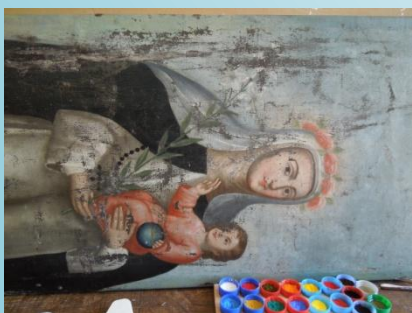
REINTEGRACION CROMATICA

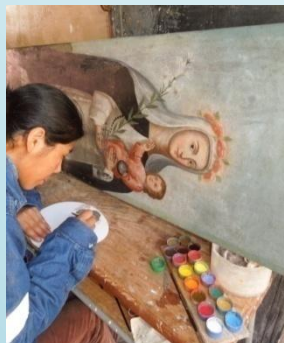
DETALLE FINAL

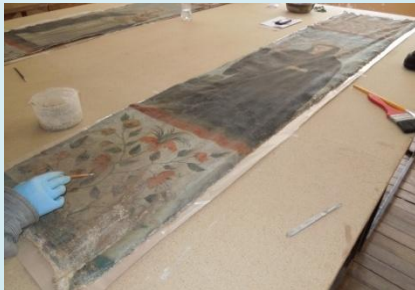
PREPARACIÓN DE LA CAMA

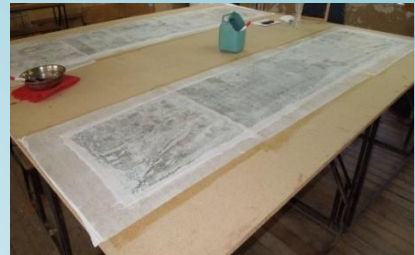
VELADO

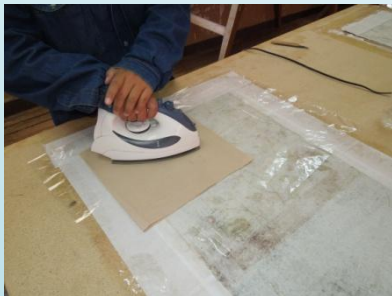
READHESIÓN Y CONSOLIDACIÓN

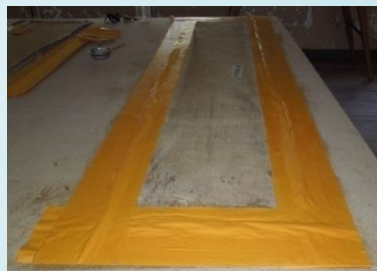
ENCARTONADO

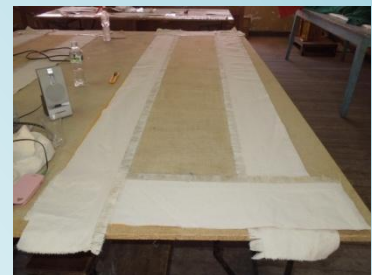
ADHESIÓN DE BANDAS

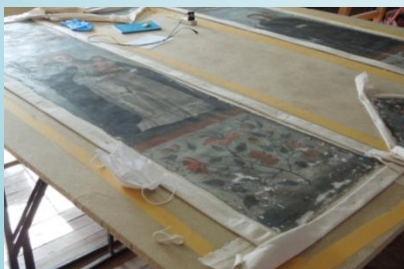
LIMPIEZA PROFUNDA Y ENTIZAD

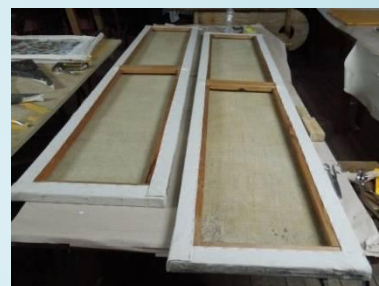
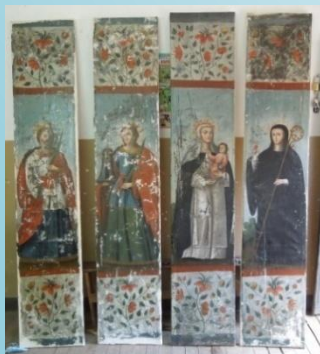
PREFIJADO

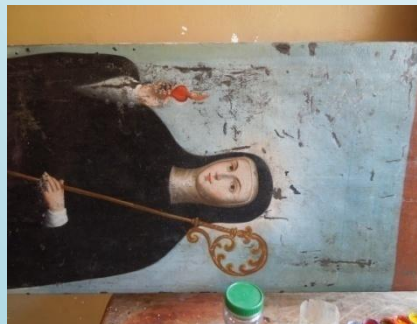
REINTEGRACION CROMATICA

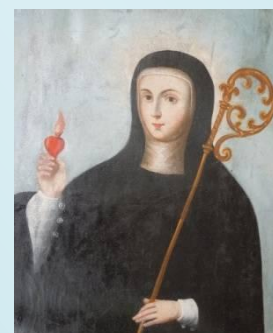
DETALLE FINAL

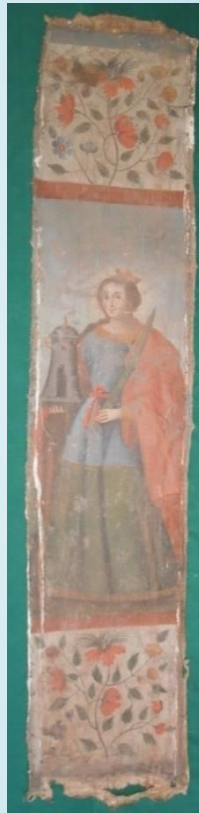
ANTES

La concepción original de este conjunto decorativo ha hecho difícil la manipulación en cada reacomodo de la obra ya que los lienzos se hallaban completamente pegados a sus marcos sin la existencia de bastidores convirtiendo este conjunto en una sola unidad de voluminoso tamaño y a su vez frágil por las características propias de su estructura que condiciona el tensado y produce desgarro de los lienzos.

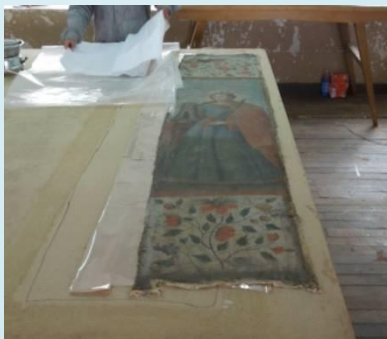
PREPARACIÓN DE LA CAMA

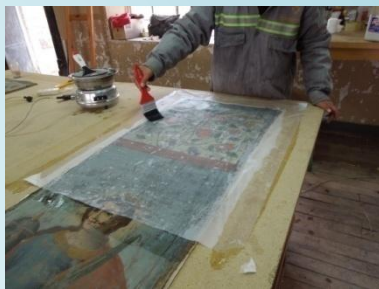
VELADO

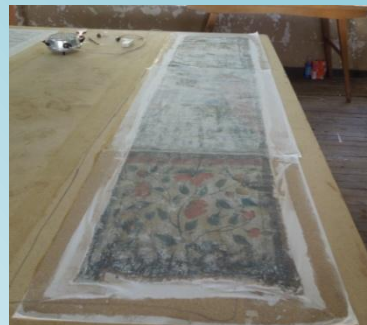
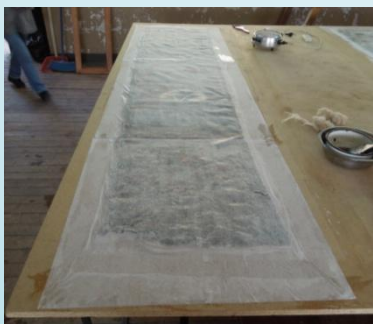
READHESIÓN Y CONSOLIDACIÓN

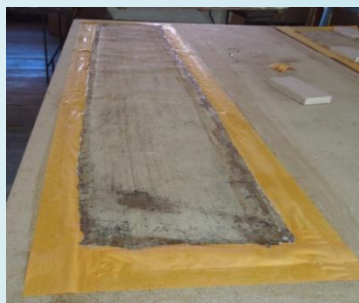
ENCARTONADO

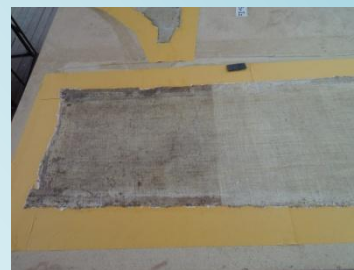
LIMPIEZA DEL SOPORTE

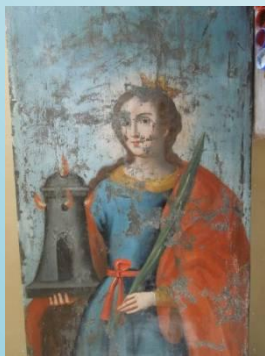
REINTEGRACION CROMATICA

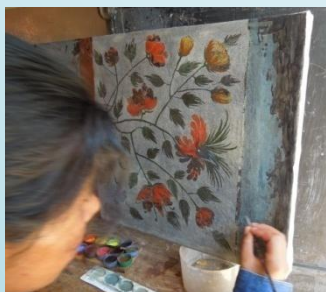
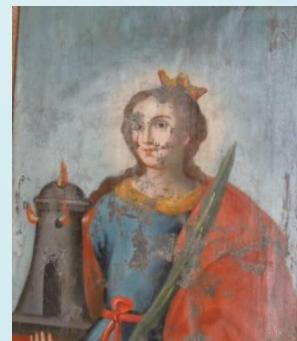
DETALLE EN PROCESO

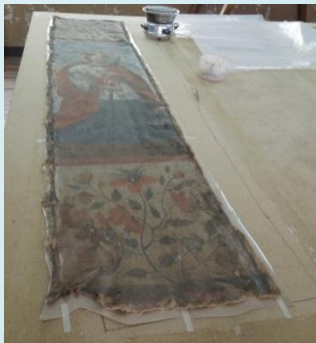
PREPARACIÓN DE LA CAMA

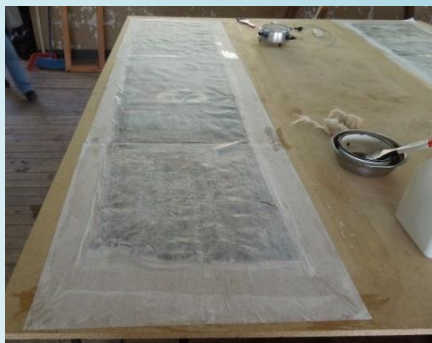
VELADO

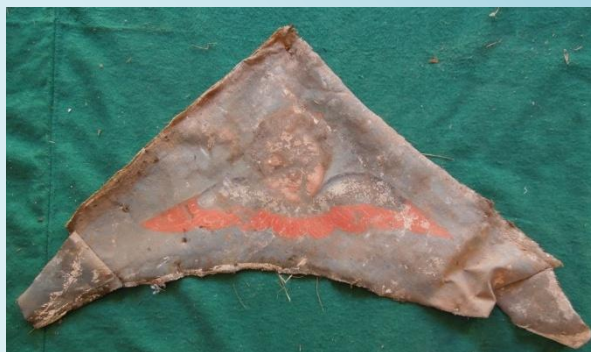
## FICHA TECNICA N°7

ANTES

Esta obra ha sufrido deterioro por el paso del tiempo y por acciones mecánicas del hombre que en varias ocasiones ha realizado cambios en su ubicación y acomodo de esta obra de arte, también por efectos de la humedad ya que el techo ha sido modificado y restituido varias veces, es así que la humedad y las goteras han producido exfoliaciones y chorreras en este lienzo.

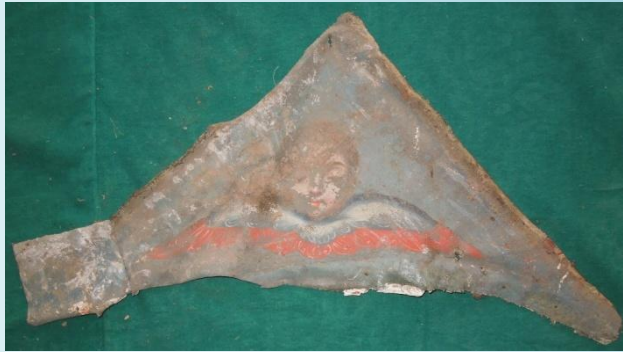
## FICHA TECNICA N°8

ANTES

Esta obra ha sufrido deterioro por el paso del tiempo y por acciones mecánicas del hombre que en varias ocasiones ha realizado cambios en su ubicación y reacomodo de la misma, también por efectos de la humedad ya que el techo ha sido modificado y restituido varias veces, es así que la humedad y las goteras han producido exfoliaciones y chorreras en este lienzo.

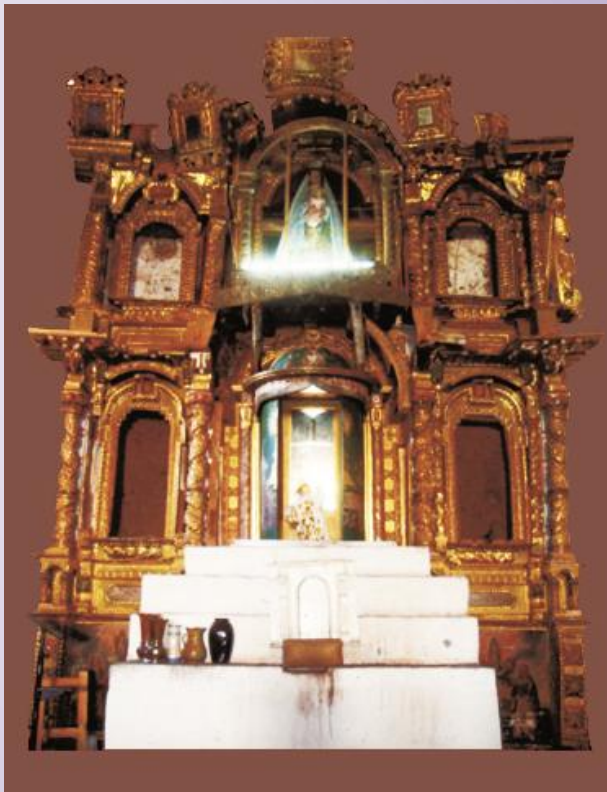
#### FICHA TECNICA N°1

**CARPINTERIA ESTRUCTURAL:** Estructuralmente se encuentra en mal estado de conservación, se observa algunos yugos empotrados a la pared sueltos y varios de ellos con ataque de xilófagos, se observa también que parte del retablo se encuentra desestabilizado y con grietas en las uniones, algunas piezas se hallan sueltas y sujetas con alambres y cuerdas como es el caso en su mayor parte en el sector del segundo cuerpo y en el límite con el remate donde se ha reacomodado las piezas de forma inadecuada con la ayuda de clavos, se utilizaron algunas piezas inadecuadas y descontextualizadas que no pertenecían a este retablo.

**SOPORTE.-** El soporte es de madera aliso, se encuentra estable en regular estado de conservación, en zonas puntuales presenta degradación y ataque de xilófagos como es el caso de la espejería del remate (madera aliso), produciendo pérdida del soporte, se observa también varias faltantes en sectores puntuales a lo largo del retablo, como la ausencia de cantoneras laterales en el primer cuerpo, faltante de una espejería en su totalidad en el remate, y la mutilación en sectores estructurales específicamente entre la parte superior de la hornacina de la calle central del primer cuerpo y la parte inferior de la calle central del segundo cuerpo.

**BASE DE PREPARACION.-** La base de preparación, se encuentra en mal estado de conservación aunque se mantiene la estabilidad de este estrato en amplia magnitud, sin embargo se observa grietas y desprendimiento en zonas puntuales, presenta pérdidas de gran tamaño en varios sectores expuestos a la humedad.

**CAPA DE PROTECCION.-** Este estrato se encuentra también en mal estado por mostrar evidencias de deterioro y gran pérdida del mismo. .

La estabilidad de este Retablo está condicionado por el muro testero al cual se halla anclado ya que este muro presenta fisuras y grietas profundas, la acumulación de tierra en la parte externa del muro testero produjo la filtración de humedad que afecto el cimiento de los muros y la base del retablo construido rústicamente con piedra y barro produciendo asentamiento de tierra y excesiva humedad, a consecuencia de este fenómeno se produjo los agrietamientos y las amplias separaciones estructurales entre las partes constitutivas del retablo como son calles entrecalles y hornacinas, notándose un ligero desplome y descuadre de estos elementos.

Otra razón de deterioro es la manipulación inadecuada y la sobre posición de elementos externos por el hombre sobre el retablo como es el caso de la decoración de plata repujada en el segundo cuerpo de la calle central que mutilo parte de la estructura del retablo para sobreponer una estructura rustica y deslucida que sirve como soporte de la platería.

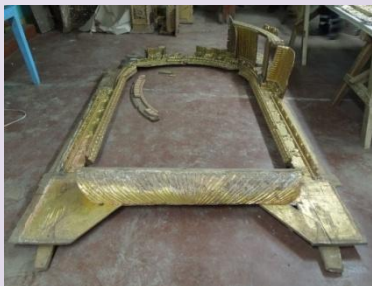
### HORNACINA CENTRAL PRIMER CUERPO

ANTES

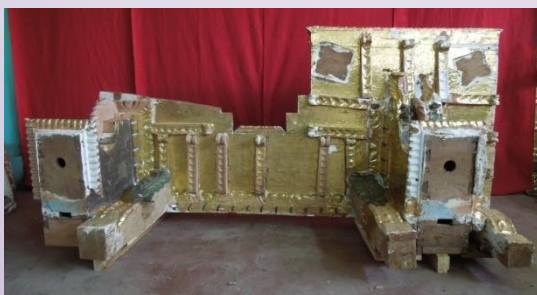
### CORNISA DEL PRIMER CUERPO CALLE LATERAL DE LA EPISTOLA

ANTES

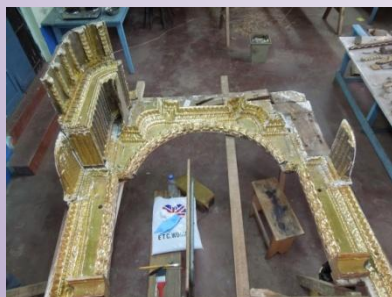
### HORNACINA DE LA CALLE CENTRAL SEGUNDO CUERPO

ANTES

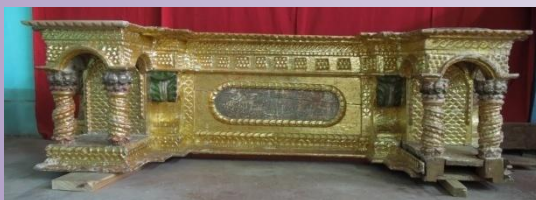
### PEANA DEL PRIMER CUERPO CALLE DEL EVANGELIO

ANTES

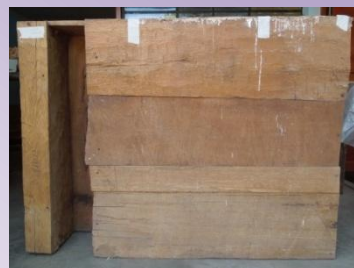
CONSOLIDACIÓN DE ESTRATOS

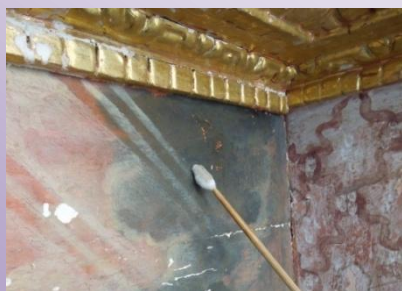
LIMPIEZA DEL SOPORTE

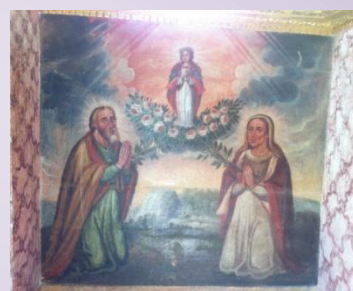
CONSOLIDACIÓN ESTRUCTURAL, ENTIZADO Y REINTEGRACIÓN CROMÁTICA

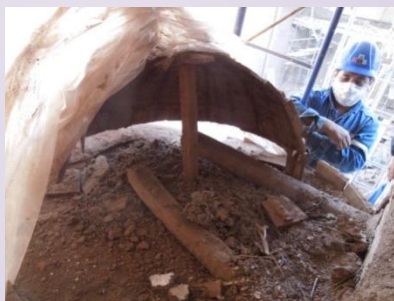
**LIMPIEZA SUPERFICIAL**

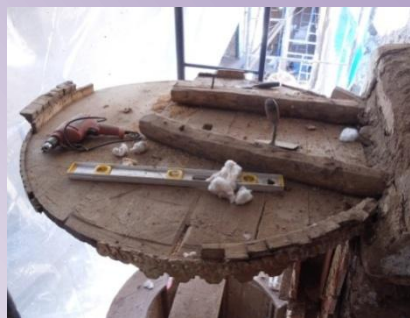
**LIMPIEZA PROFUNDA DE LA CAPA PICTORICA**

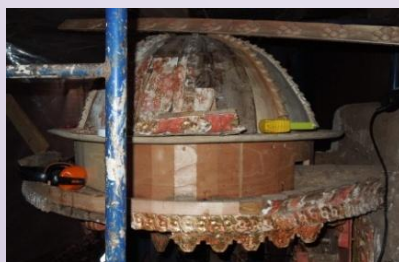
**DESMONTAJE Y CONSOLIDACIÓN ESTRUCTURAL DE PIEZAS**

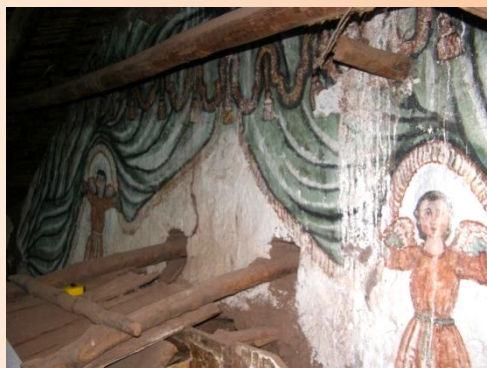
#### FICHA TECNICA N°1

**Soporte.-** Soporte de adobe con enlucido de barro y adobe respectivamente. En pésimo estado de conservación por presentar amplias grietas y fracturas en el muro que condicionan la estabilidad de la

**Enfoscado.-** Revestimiento de barro y paja, presenta pérdidas muy serias condicionadas por las grietas y fracturas del muro. Además se evidencia pérdida total de este estrato en la parte superior de la pintura mural por acción de reconstrucción del techo.

**Capa pictórica.-** Como se puede apreciar en los registros fotográficos, el estado de conservación de la presente capa es pésimo por presentar no solo pérdidas a nivel de la fractura, sino también un alto grado de deterioro debido a las impregnaciones de suciedad y polvillo además de la presencia de chorreras que cubren un amplio porcentaje de la pintura mural.

Esta pintura mural se encuentra en pésimo estado de conservación debido principalmente a la inestabilidad del muro que es su soporte, las grietas y fracturas del muro son producto del asentamiento del muro por la excesiva humedad que se acumula en la parte exterior del muro testero donde se puede ver un gran depósito de tierra. Otro factor de deterioro es la restitución del techo de este recinto religioso, en donde se nota el arranque de pintura mural en los extremos superiores sin el más mínimo cuidado. La humedad a la que ha sido expuesta esta obra es otro factor de deterioro que produjo grandes chorreras (muy destructivas para este tipo de obras artísticas), y pérdida de adherencia de algunos estratos.

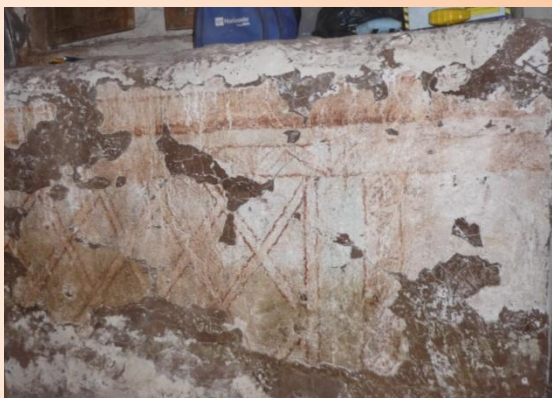
**FICHA TECNICA N°2**

**Capa pictórica.-** Este estrato se encuentra en pésimo estado de conservación, con pérdida de policromía, desgaste de la misma, presencia de exfoliaciones, se observa este estrato muy tenue en mayor porcentaje debido al recubrimiento al que ha sido expuesto factor que acentuó su deterioro.

Esta pintura mural por el paso de tiempo y el lugar en que se encuentra ha sufrido un deterioro excesivo ya sea por la humedad filtrada por el techo en temporada de lluvia, y/o la manipulación directa del hombre, ya que se encuentra en la parte frontal del banco, lugar en el que mayormente se ubican floreros con agua, y por la misma composición estructural de este banco a base de adobe, sin protección en la parte superior ha sido objeto de filtraciones de humedad que han deteriorado esta pintura mural hasta que se procedió con el recubrimiento de la misma por el mal aspecto con faltantes que mostraba en alguna época de su existencia, acción que acentuó mas su deterioro.

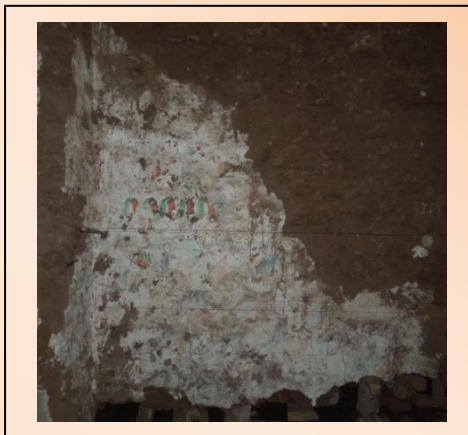
## FICHA TECNICA N°9

| TITULO | : PINTURA MURAL SECTOR 7 |

**Capa pictórica.-** Este estrato se encuentra en pésimo estado de conservación, con pérdida de policromía, desgaste de la misma, presencia de exfoliaciones, se observa este estrato muy tenue en mayor porcentaje debido al recubrimiento al que ha sido expuesto factor que acentuó aún más su deterioro.

Es difícil remontarse a la época en que fue recubierta esta pintura mural pero se evidencia el deterioro por acción del hombre que procedió a realizar una gradería de adobe y barro para acceder al pulpito, cubriendo de forma completa este fragmento de pintura mural de mucha más antigüedad, deteriorando el estrato pictórico que seguramente estuvo en mal estado de conservación y con un mal aspecto como muestran las enormes lagunas faltantes y la decoloración del estrato pictórico, la humedad, las profundas fisuras en el muro son factores que también aportaron en el deterioro de esta obra, estos últimos factores que al momento de esta intervención persistían.

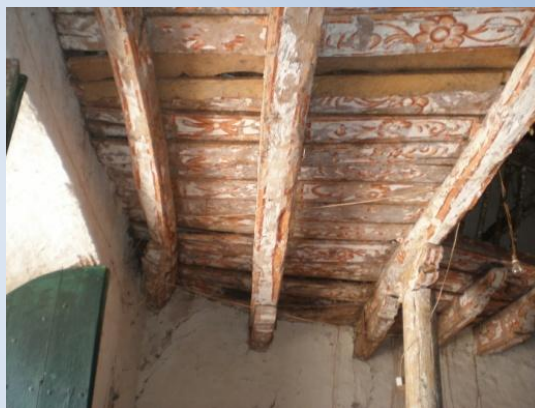
#### FICHA TECNICA N°1

| TITULO | : ARTESONADO DEL SOTOCORO |

así como la fractura de una de estos a la altura de la columna del lado del evangelio, todo esto compromete la estabilidad del artesonado en este sector así como al conjunto en general del coro del templo. Presencia de ataque de xilófagos en sectores puntuales.

**BASE DE PREPARACION:** La base de preparación a base de carbonato de calcio con aglutinante proteico, presenta grietas, craqueladuras, pérdida de adhesión, así como amplias lagunas en varios sectores así como en sectores puntuales.

El conjunto estructural de esta obra artística en general ha sufrido un grave desfase en su nivel y la plomada inclusive de las columnas que la soportan, debido a que uno de los muros al que se encuentra anclado, en este caso el muro del evangelio ha sufrido un asentamiento dramático de la cimentación a efecto de la excesiva filtración de humedad exterior del muro donde se observa un amontonamiento de tierra que supera en altitud el nivel del piso del templo. Esta acción de asentamiento del muro provoco la fractura de uno de los tirantes de la estructura del artesonado así como el desfasamiento de los demás tirantes y las ménsulas de esta obra. Además se debe mencionar que la excesiva acumulación de tierra proveniente de las anteriores intervenciones restaurativas del techo que está depositado sobre el entablamento del artesonado produce también con el peso un deterioro que se acentúa con la humedad de goteras.

La excesiva humedad en este sector del muro a la vez produjo la degradación de la madera del tirante en el interior del anclaje dejando inservible este tramo de madera.

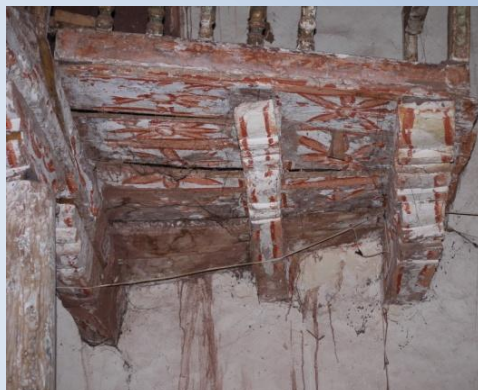
## FICHA TECNICA N°2

| <b>TITULO</b> | : ARTESONADO DEL ANTECORO LADO DEL EVANGELIO |

sedimentado, se observa también el movimiento desfasado y la pérdida de nivel de los tirantes, así como la fractura de una de estos a la altura de la columna del lado del evangelio, todo esto compromete la estabilidad del artesonado en este sector así como al conjunto en general del coro del templo. Presencia de ataque de xilófagos en sectores puntuales.

**BASE DE PREPARACION:** La base de preparación a base de carbonato de calcio con aglutinante proteico, presenta grietas, craqueladuras, perdida de adhesión, así como amplias lagunas en varios sectores así como en sectores puntuales.

El conjunto estructural de esta obra artística en general ha sufrido un grave desfase en su nivel y la plomada inclusive de las columnas que la soportan, debido a que uno de los muros al que se encuentra anclado, en este caso el muro del evangelio ha sufrido un asentamiento dramático de la cimentación a efecto de la excesiva filtración de humedad exterior del muro donde se observa un amontonamiento de tierra que supera en altitud el nivel del piso del templo. Esta acción de asentamiento del muro provoco la fractura de uno de los tirantes de la estructura del artesonado así como el desfase de los demás tirantes y las ménsulas de esta obra.

La excesiva humedad en este sector del muro a la vez produjo la degradación de la madera del tirante en el interior del anclaje dejando inservible este tramo de madera.

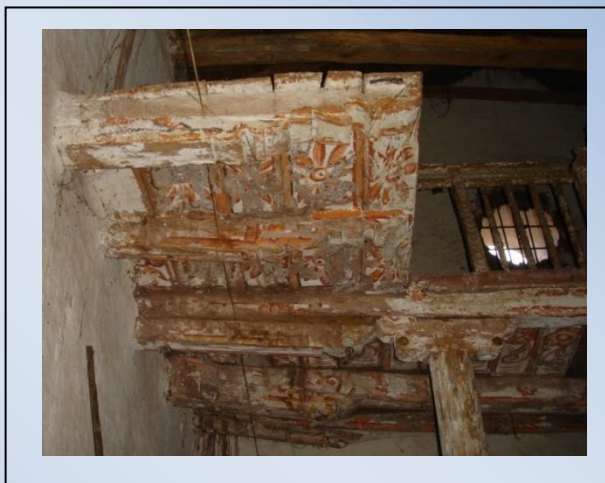
**FICHA TECNICA N°3**

| <b>TITULO</b> | <b>: ARTESONADO DEL ANTECORO LADO DE LA EPISTOLA</b> |

sedimentado, se observa también el movimiento desfasado y la pérdida de nivel de los tirantes, así como la fractura de una de estos a la altura de la columna del lado del evangelio, todo esto compromete la estabilidad del artesonado en este sector así como al conjunto en general del coro del templo. Presencia de ataque de xilófagos en sectores puntuales.

**BASE DE PREPARACION:** La base de preparación a base de carbonato de calcio con aglutinante proteico, presenta grietas, craqueladuras, perdida de adhesión, así como amplias lagunas en varios sectores así como en sectores puntuales.

El conjunto estructural de esta obra artística en general ha sufrido un grave desfase en su nivel y la plomada inclusive de las columnas que la soportan, debido a que uno de los muros al que se encuentra anclado, en este caso el muro del evangelio ha sufrido un asentamiento dramático de la cimentación a efecto de la excesiva filtración de humedad exterior del muro donde se observa un amontonamiento de tierra que supera en altitud el nivel del piso del templo. Esta acción de asentamiento del muro provoco la fractura de uno de los tirantes de la estructura del artesonado así como el desfase de los demás tirantes y las ménsulas de esta obra.

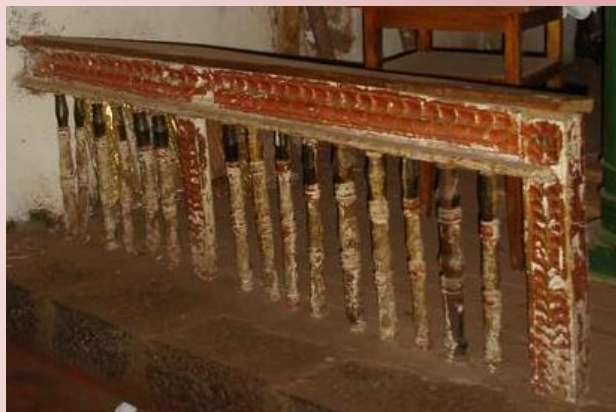
#### FICHA TECNICA N°1

| <b>TITULO</b> | <b>: BALAUSTRADA N° 1 PRESBITERIO</b> |

**SOPORTE ESTRUCTURAL:** Madera Aliso, presenta perdida del soporte, mutilación del mismo en algunos sectores, intervenciones anteriores y piezas inadecuadas, se nota fisuras, agujeros de clavos, excesiva sequedad en la parte superior y degradación de la madera hacia el empotramiento en el piso debido a la humedad.

**BASE DE PREPARACION:** A base de Carbonato de Calcio con aglutinante en medio proteico. Presenta grietas y craqueladuras, se observa perdida de este estrato en forma de amplias lagunas a nivel de toda la pieza.

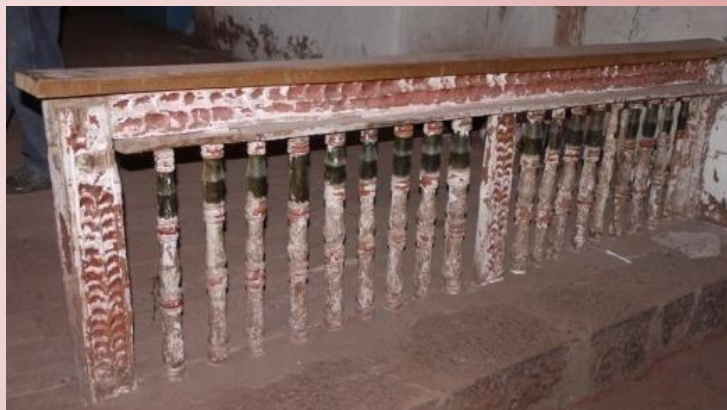
## FICHA TECNICA N°2

| TITULO | : BALAUSTRADA N° 2 PRESBITERIO |

En relación a la parte empotrada al piso de este elemento no se puede precisar la existencia de un soporte inferior ya que al realizar excavaciones se encontró que los balaustres y parte de la estructura de esta obra se encontraba en pésimo estado de conservación debido a la humedad existente bajo el piso que produjo la descomposición, degradación y parte de mutilación del soporte de madera.

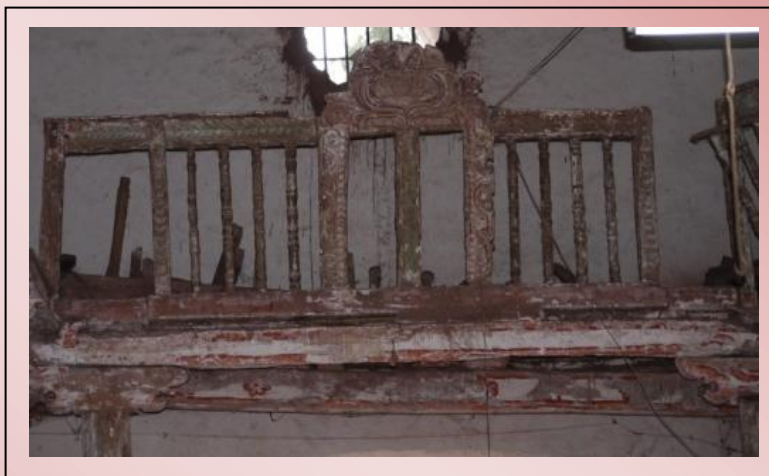
### FICHA TECNICA N°3

| <b>TITULO</b> | : BALAUSTRADA CENTRAL DEL CORO |

Debido a la ubicación privilegiada de este elemento lejos del suelo no presenta mayores deterioros a causa de la humedad, sino solo la existente ambientalmente.

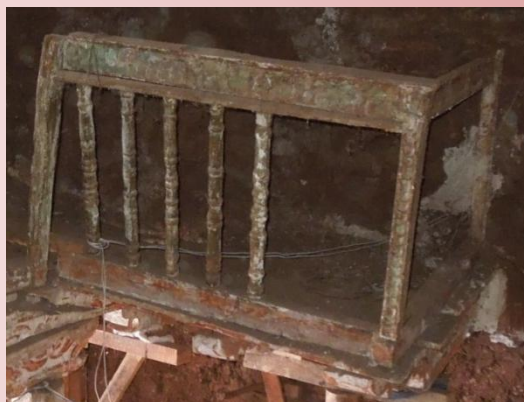
**FICHA TECNICA N°4**

| <b>TITULO</b> | : BALAUSTRADA LATERAL EVANGELIO (CORO) |
