## INFORME ANUAL DE PRE LIQUIDACIÓN

COMPONENTE: OBRAS DE ARTE

R.M.V.RELIGIOSO: TEMPLO "SANTIAGO APOSTOL" – CCORCA – CUSCO.

CUSCO - 2014

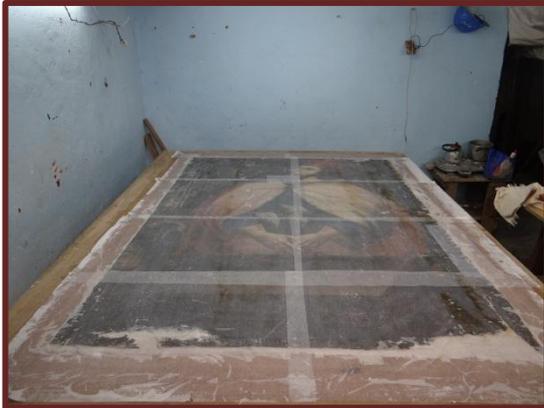
Velado de la capa pictórica

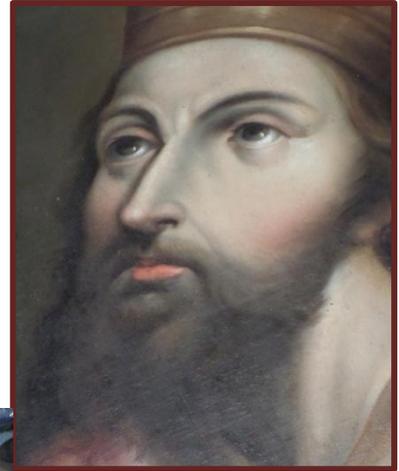
Limpieza de la capa  
pictórica

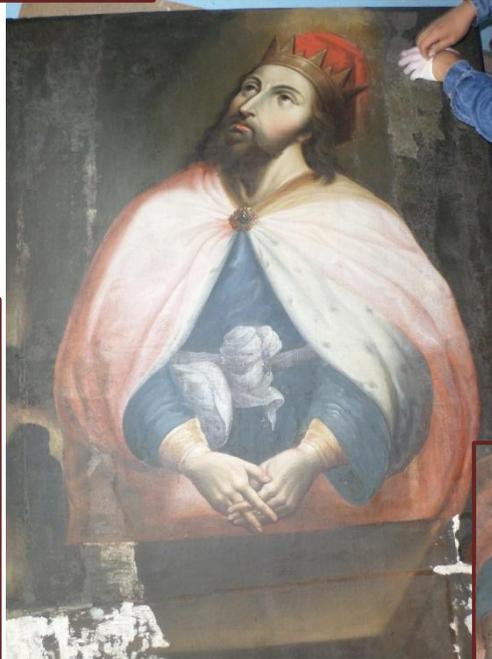
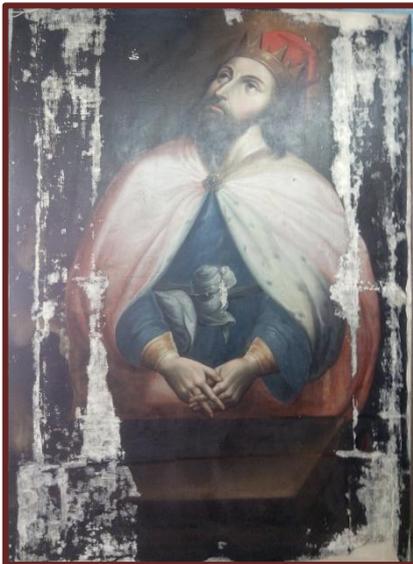
Masillado de faltantes

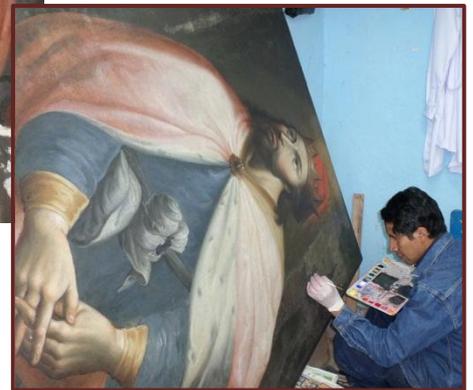
Reintegración cromática  
con la técnica de la  
veladura y regatino.

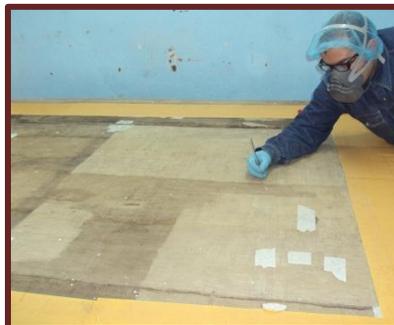
Limpieza y encartonado del  
soporte original

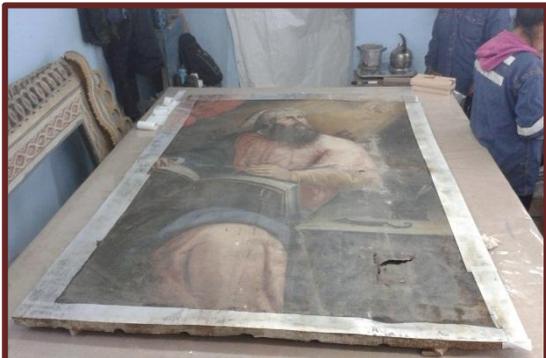
Velado perimetral

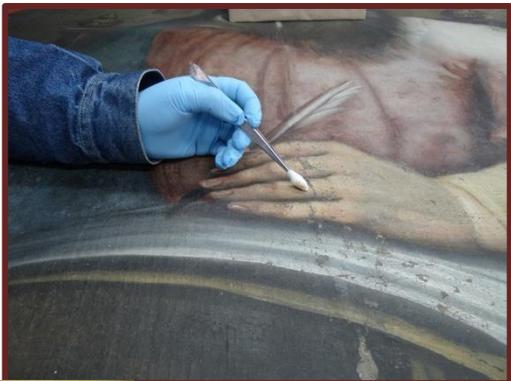
Limpieza de la capa pictórica

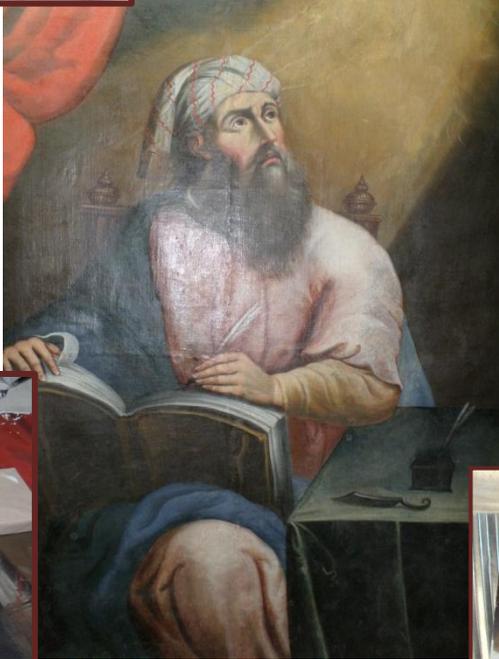
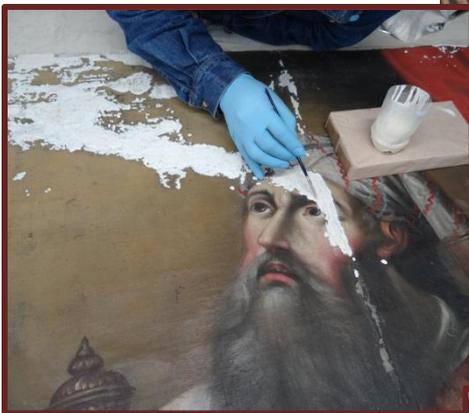
Masillado de faltantes

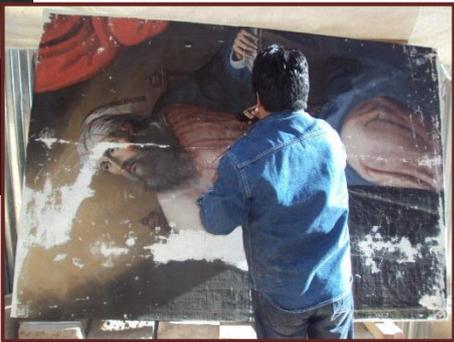
Reintegración cromática con la técnica de la veladura y regatino.

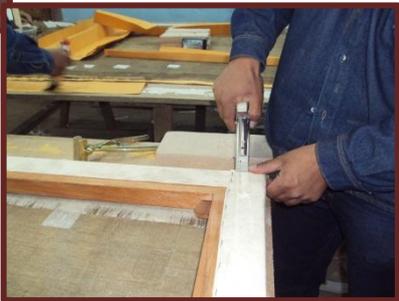
Montaje del lienzo al bastidor técnico

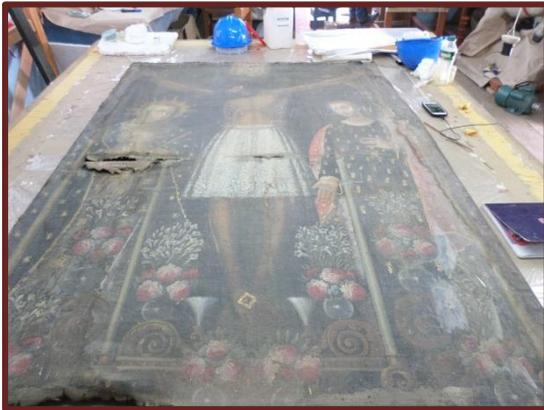
Velado de la capa pictórica

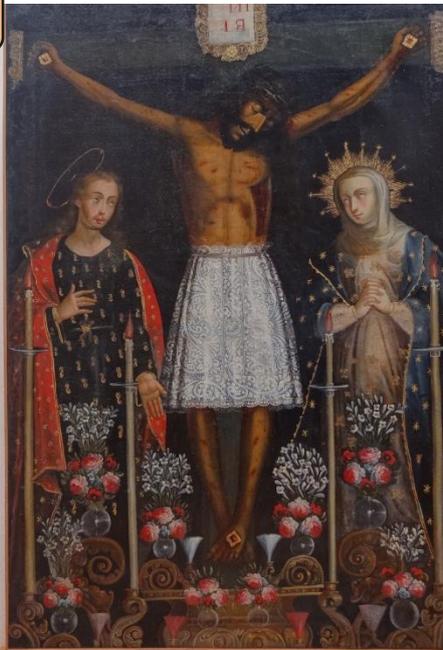
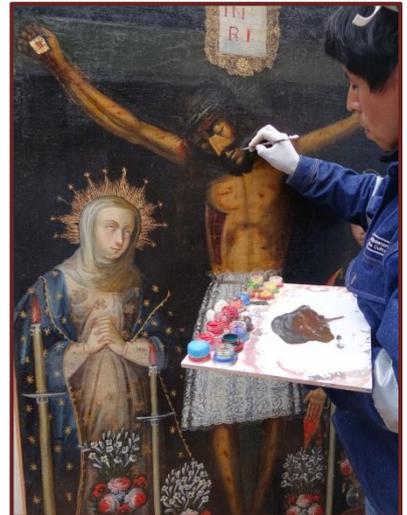
Reintegración cromática con la técnica de la veladura y regatino.

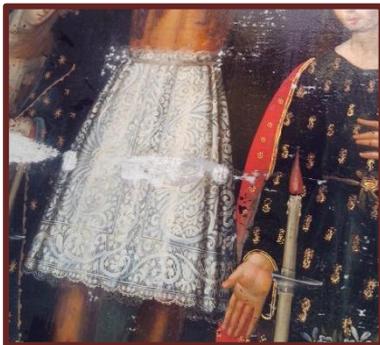
Masillado de faltantes

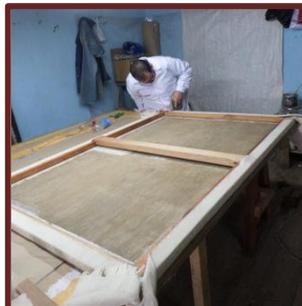
Montaje del lienzo al bastidor técnico

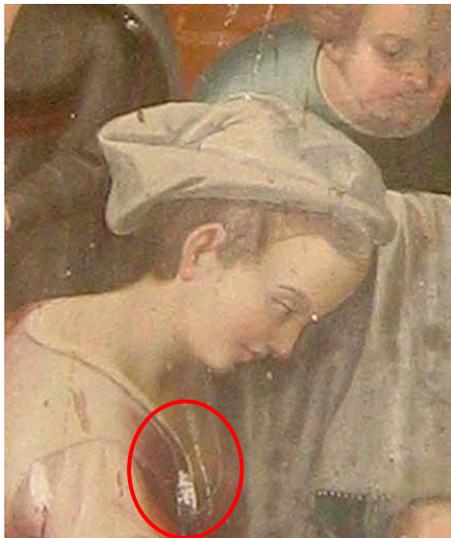
Salpicaduras de pintura

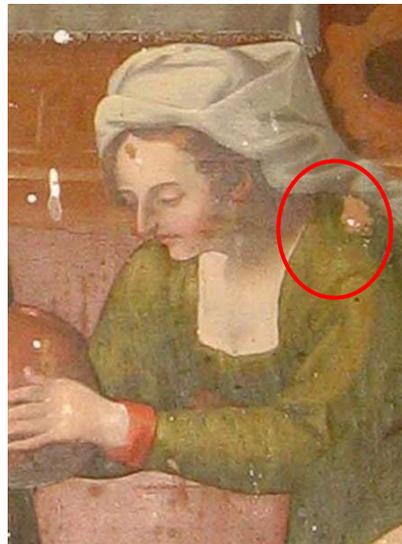
Perdida de base de preparación,  
capa pictórica.

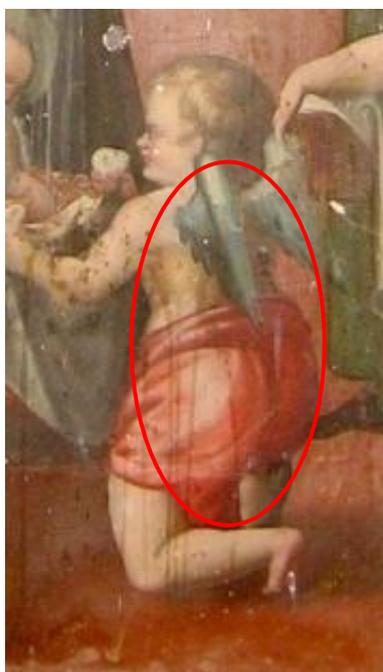
Chorreras y oxidación de la capa  
pictórica

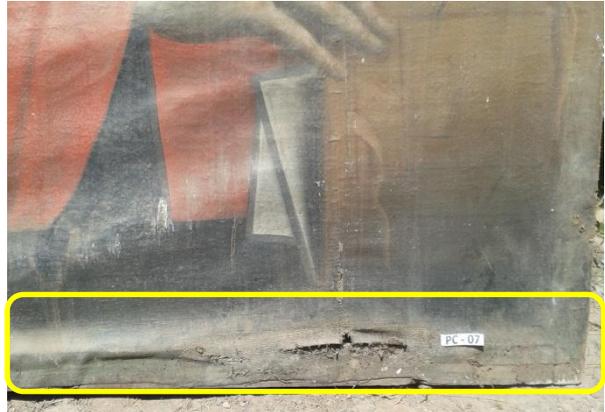
Perdida de base de preparación, capa pictórica.

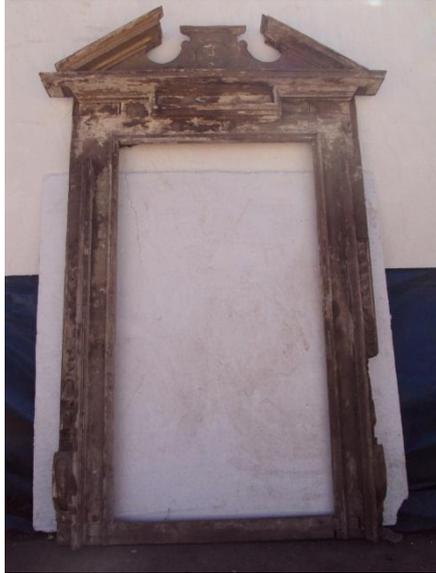
Inestabilidad estructura y perdida de molduras

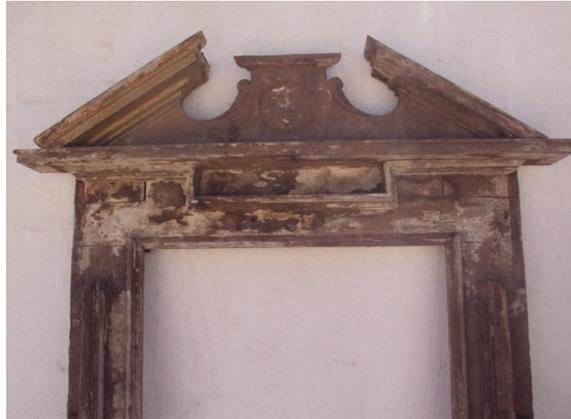
Perdida de base de preparación, capa pictórica y dorado

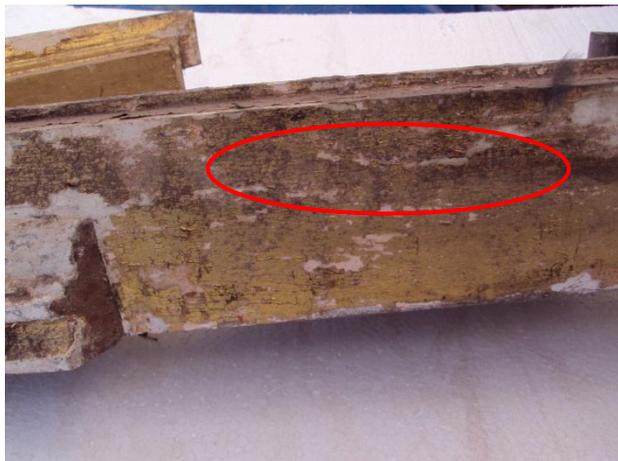
Craqueladuras

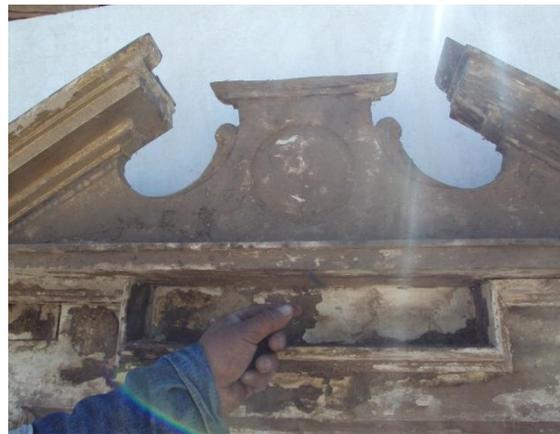
Sedimentos de polvo y smog

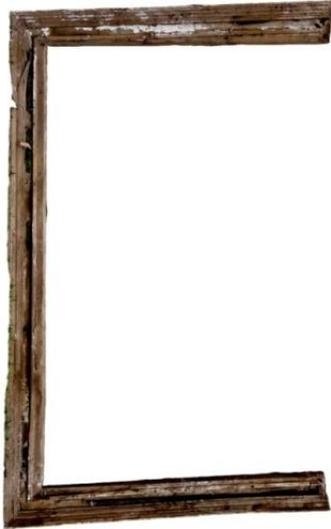
Inestabilidad estructural y  
pérdida de piezas.

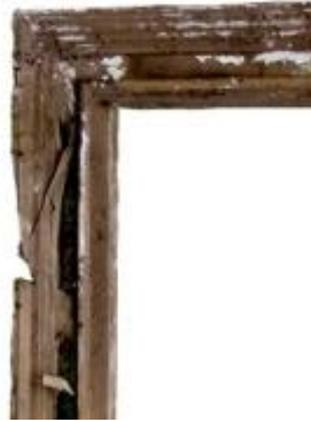
Detalle de sedimentación de  
polvo

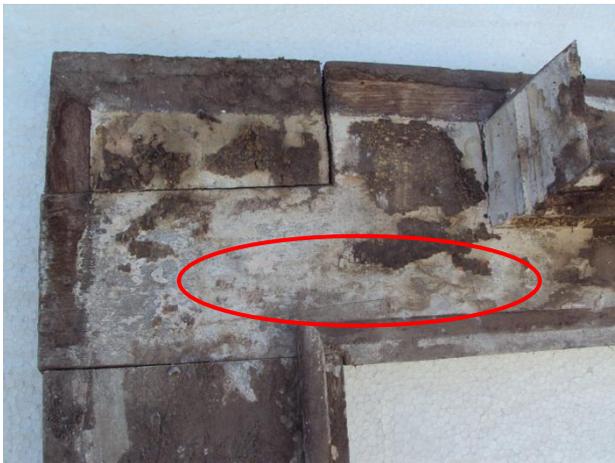
Inestabilidad estructural  
pulverización de la base de  
preparación

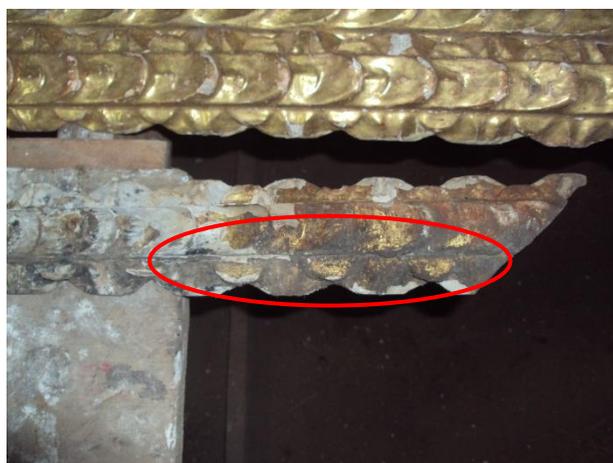
Perdida de base de preparación,  
estrato de dorado

Sedimentación del polvo y de  
smog

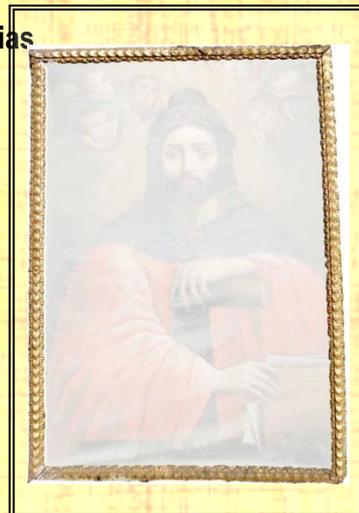
**ANALISIS ESTETICO DESCRIPTIVO:** Marco de madera tallado y dorado en pan de oro, concebido verticalmente y forma rectangular, se aprecia la obra completa, obviamente con evidencias de deterioro zonificado o de manera puntual en cada uno de los largueros.

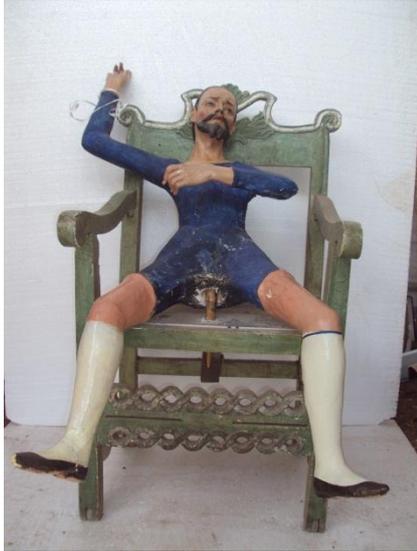
Inestabilidad estructural

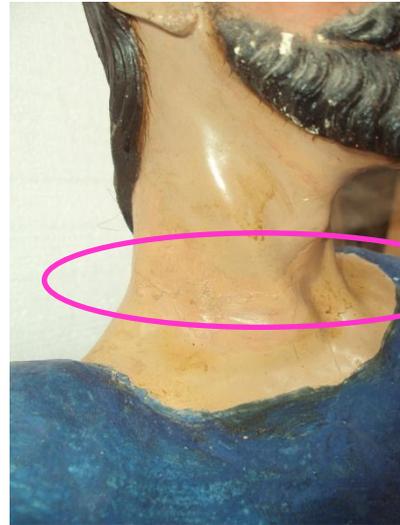
Detalle de repintes y fisuras.

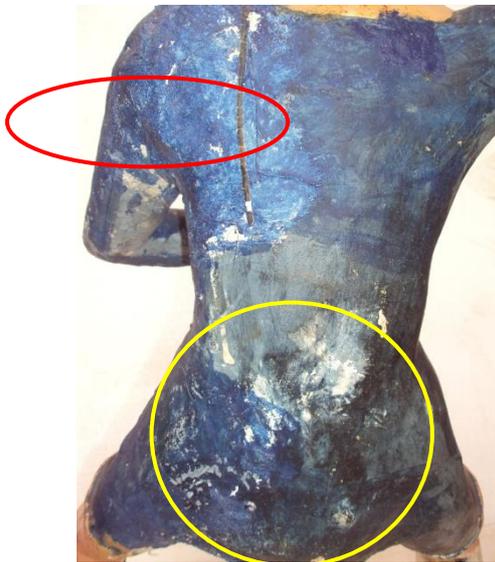
Repintes y enlizados  
posteriores

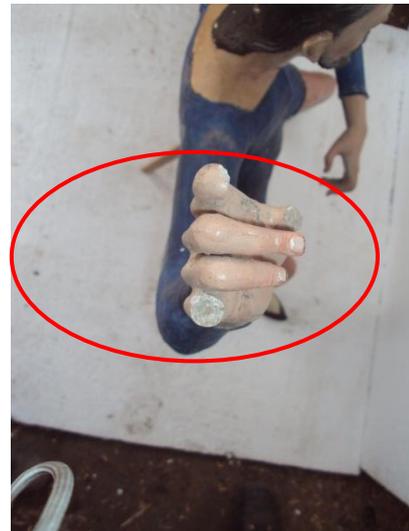
Faltantes en soporte estructural

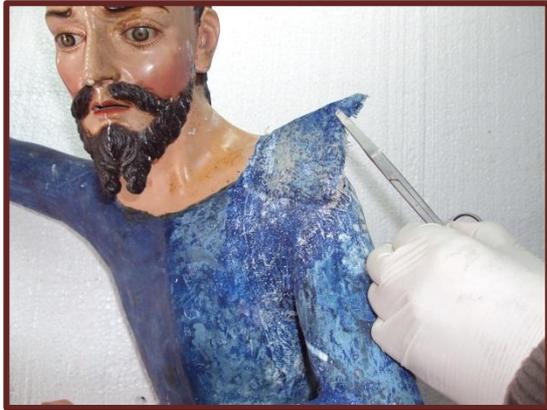
Eliminación de enlizados

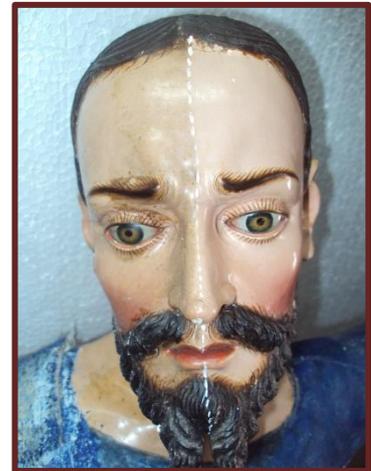
Limpieza de la capa pictórica

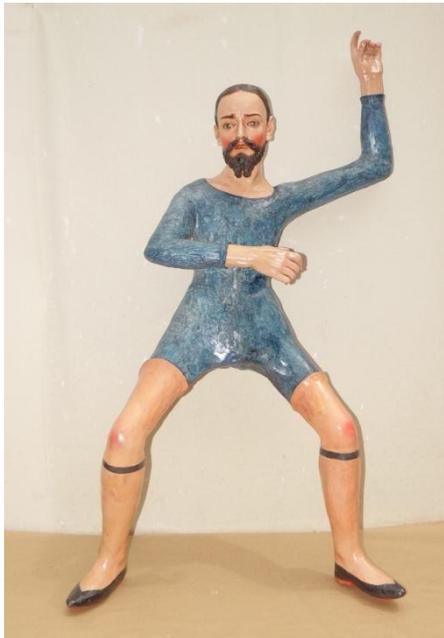
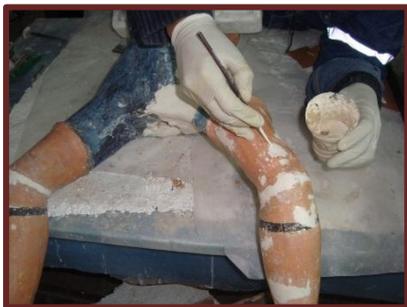
Entizado de faltantes

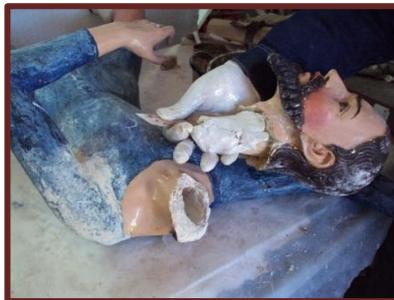
Consolidación estructural con soporte de maguey

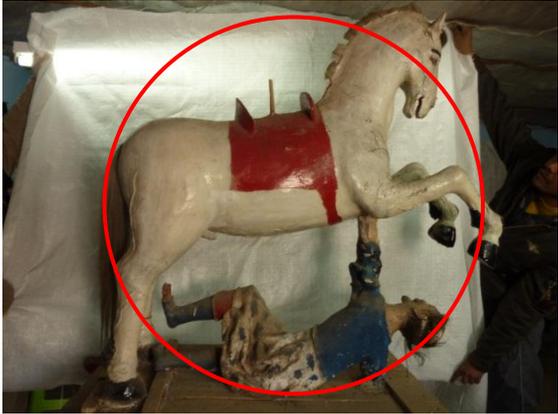
• Capa de Protección	• Barniz	• Regular	• Luz • Hollín	• Acción Humana	• Oxidación del barniz	• Acumulación de suciedad en la superficie	Debido a que sólo existe polvo en la superficie este estrato no presenta mucho deterioro.
OBSERVACION ES:			Presentaba repintes al 100% en los diferentes estratos

Repinte generalizado y enlizados de mala factura técnica

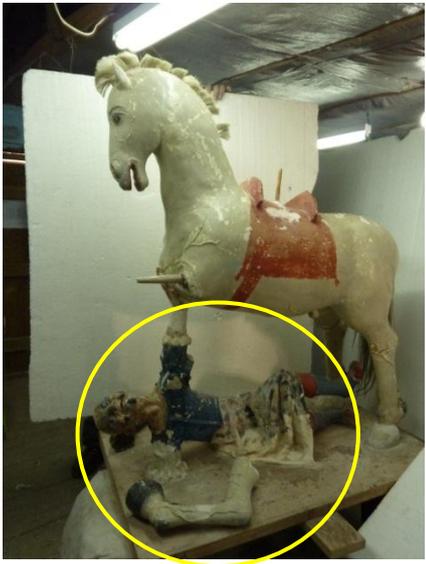
• Talla en madera		• Madera maguey	• Regular	• Humedad relativa y tempera	• Acción humana movimiento mecánico	• Degradación de la celulosa	• Inestabilidad estructural	Compuesto por trozos de maguey agrupados y fijados con cola proteica y tarugos de madera.

Inestabilidad estructural

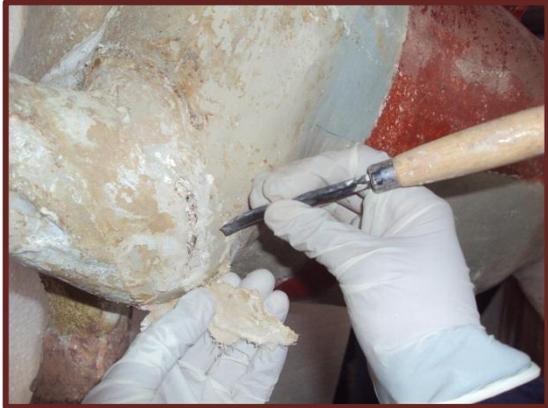
Eliminación de enlienzados

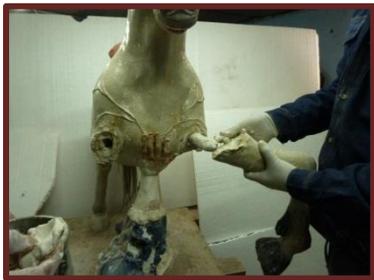
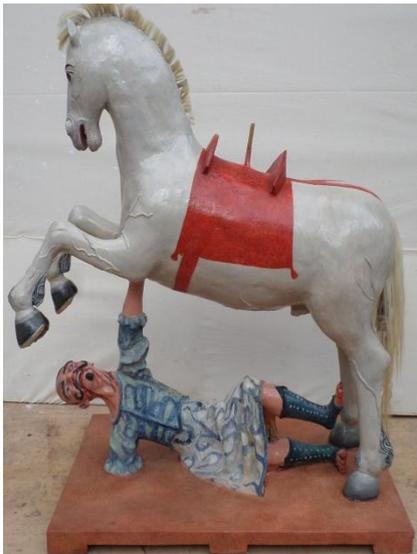
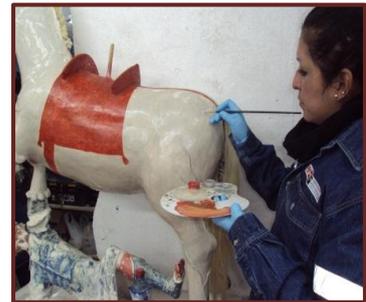
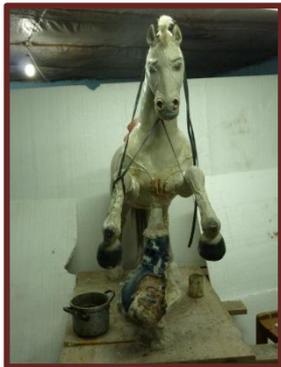
Consolidación estructural con soporte de maguey y tela encolada

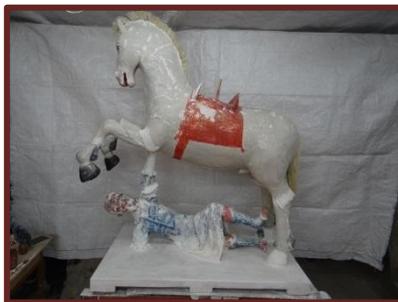
Entizado de faltantes

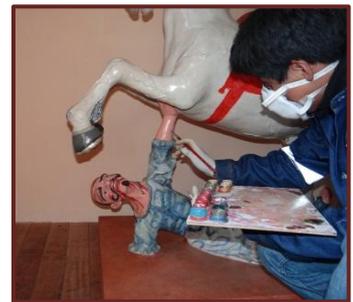
Reintegración cromática con la técnica de la veladura y regatino.

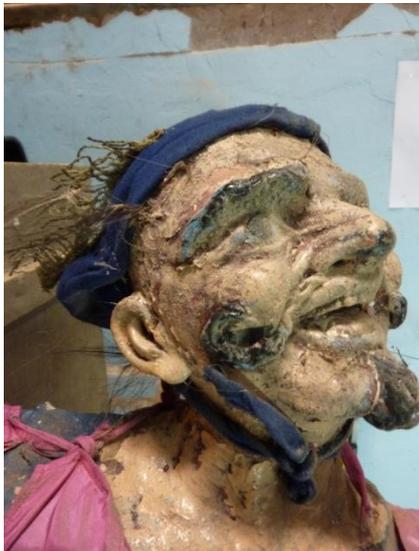
Repintes de mala factura técnica

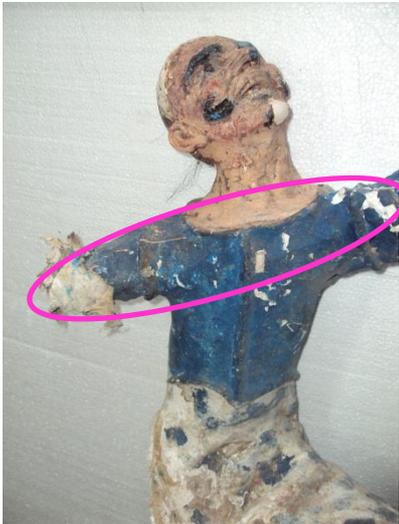
Craqueladuras, perdida de base de preparación y fisuras.

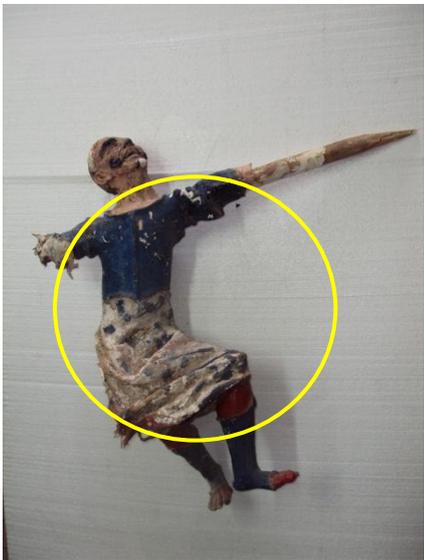
Desmontaje del soporte estructural

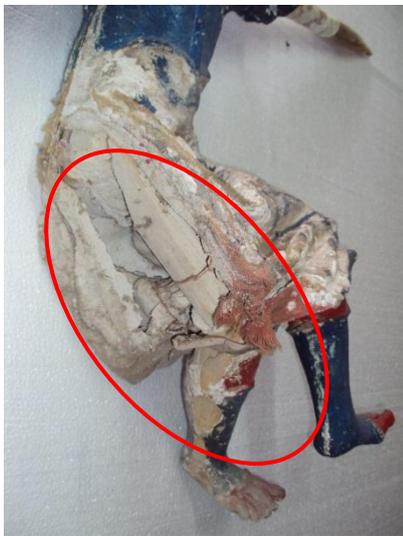
• Talla en madera		• Madera maguey	• Regular	• Humedad relativa y tempera	• Acción humana movimiento mecánico	• Degradación de la celulosa	• Inestabilidad estructural	Compuesto por trozos de maguey agrupados y fijados con cola proteica y tarugos de madera.

Inestabilidad estructural

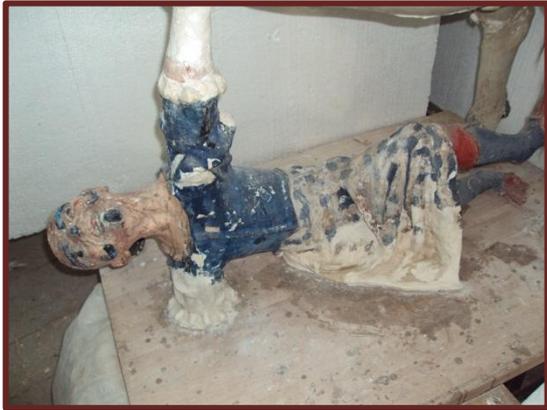
Montaje y consolidación estructural de la escultura

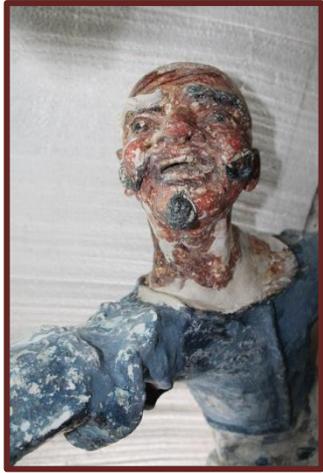
Eliminación de repintes

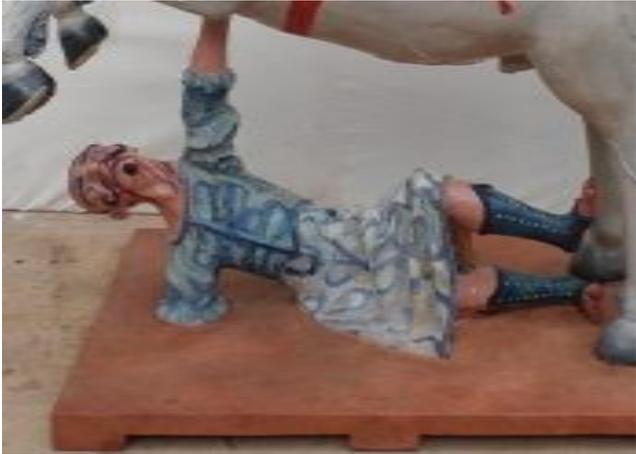
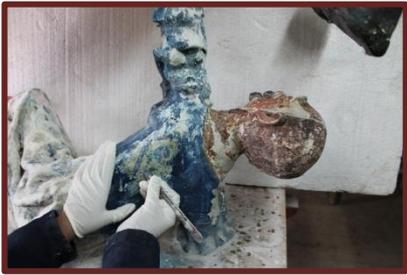
Eliminación de repintes

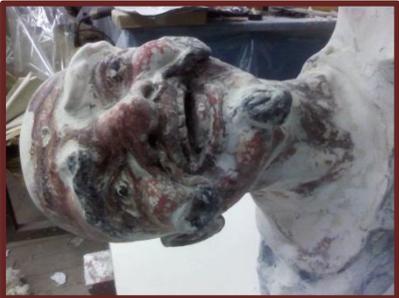
Entizado de faltantes

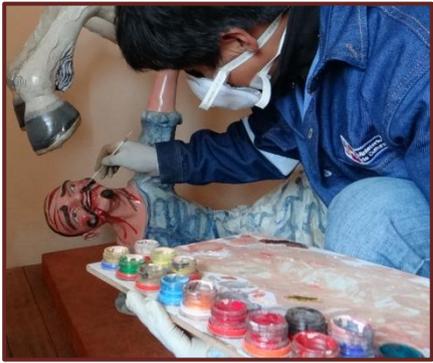
Reintegración cromática con la técnica de la veladura y regatino.

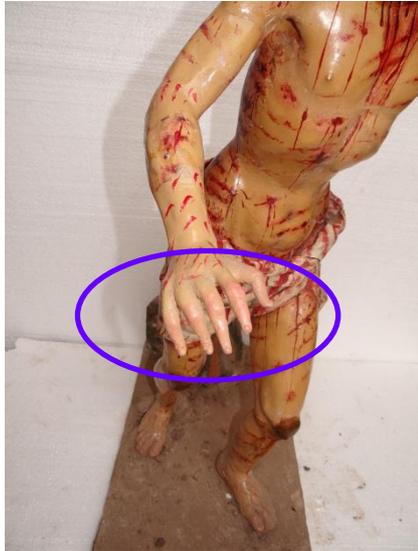
Restitución de piezas estructurales de mala factura técnica

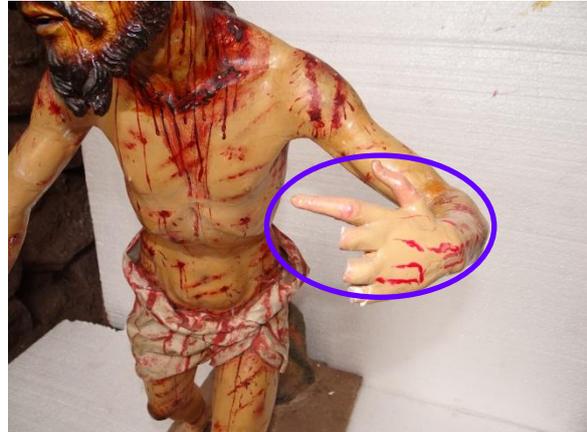
Restitución de piezas estructurales de mala factura

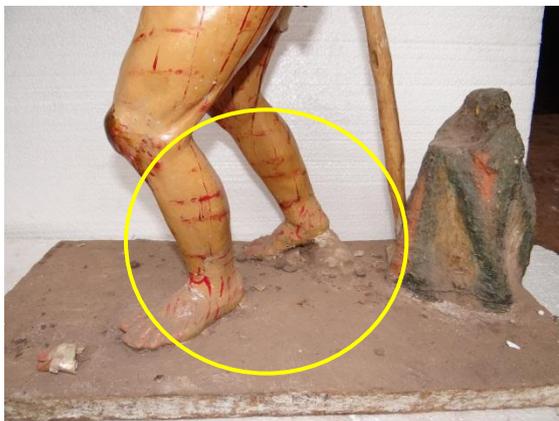
Polvo sedimentado, repintes posteriores de mala factura técnica

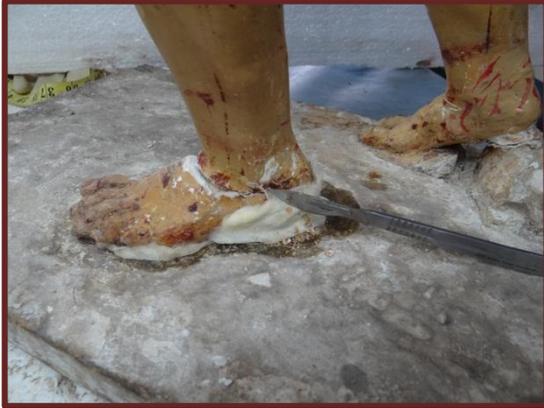
Eliminación de repintes

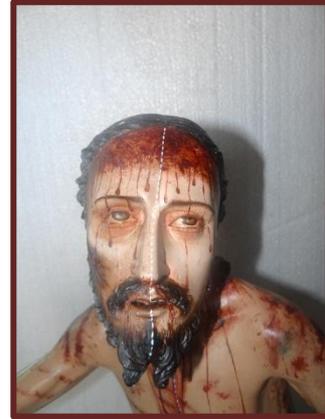
Limpieza de la capa  
pictórica

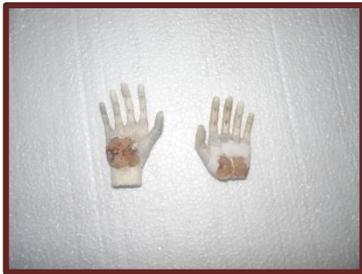
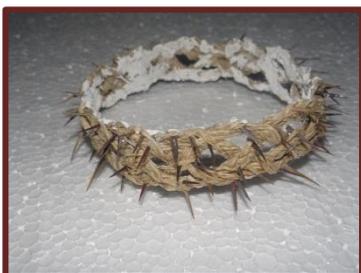
Restitución de piezas  
faltantes

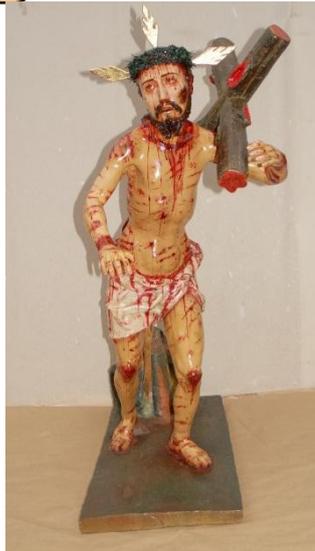
Entizado de faltantes

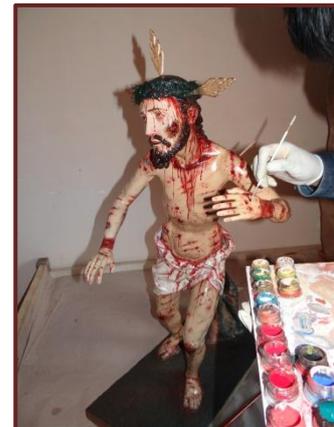
Reintegración cromática  
con la técnica de la  
veladura y regatino.

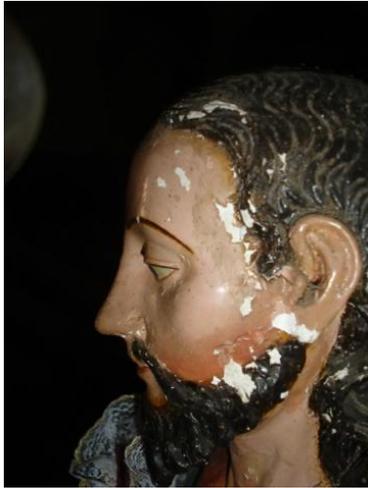
Craqueladuras y exfoliación de la base de preparación

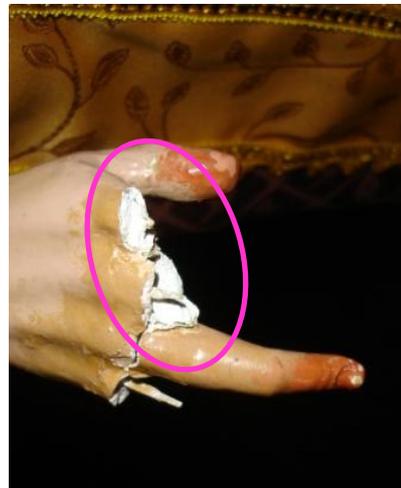
Perdida de soporte estructural

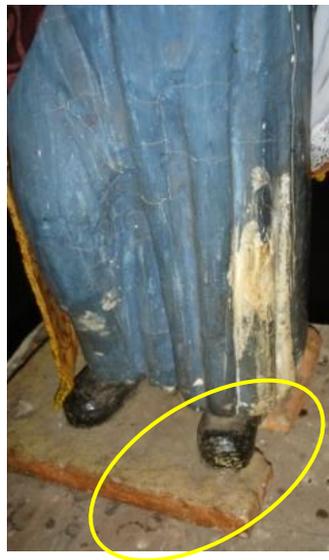
Faltante de soporte estructural

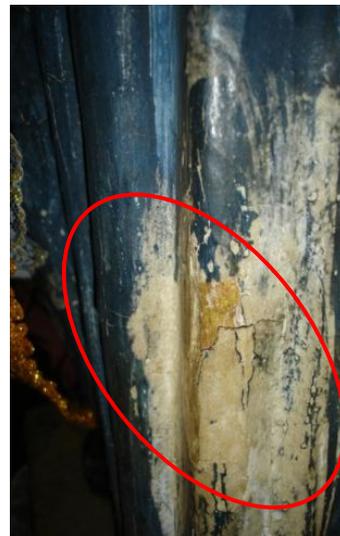
Afloración de pan de oro

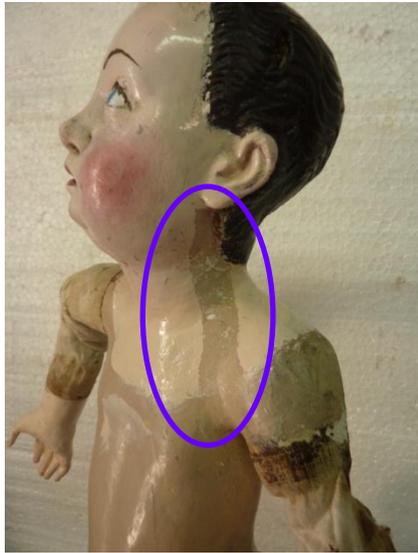
Repintes posteriores de mala factura técnica

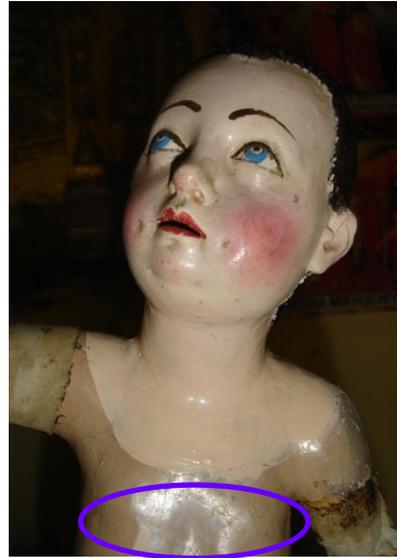
Repintes posteriores de mala factura técnica.

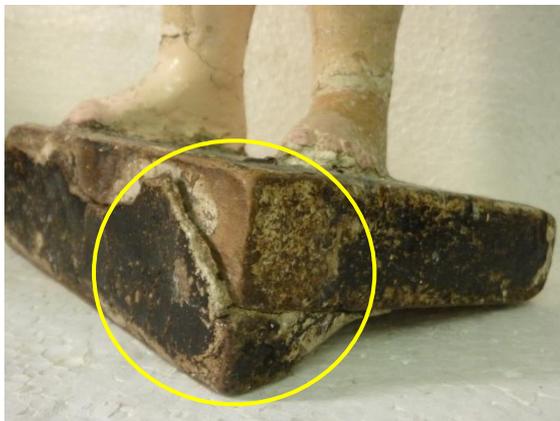
Perdida de base de preparación y pictórico

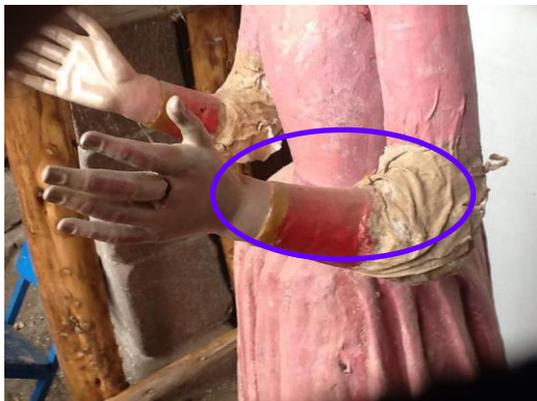
Enlizados de mala factura técnica

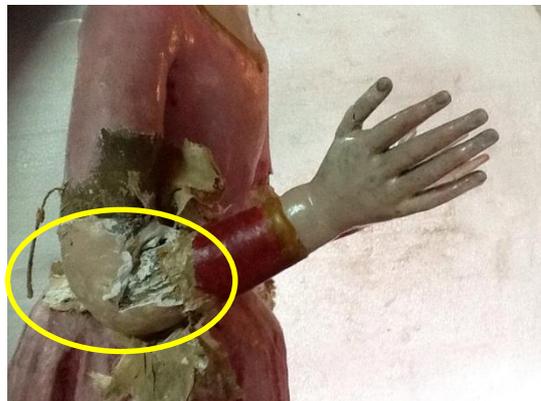
Alteración de y acondicionamiento funcional e iconográfico dela obra

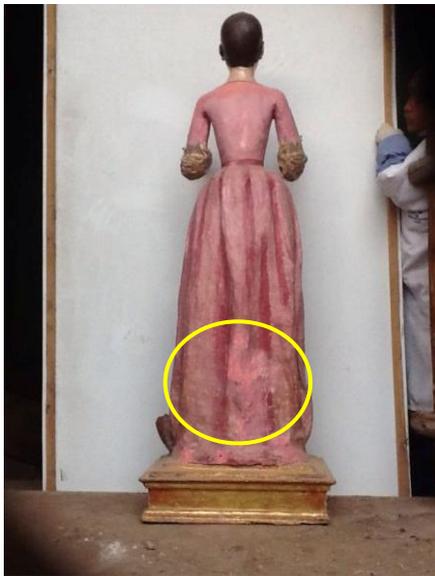
Polvo sedimentado, repintes posteriores de mala factura técnica

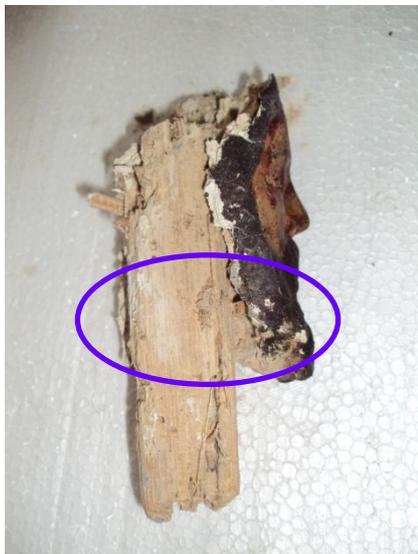
Infestación de carcomas

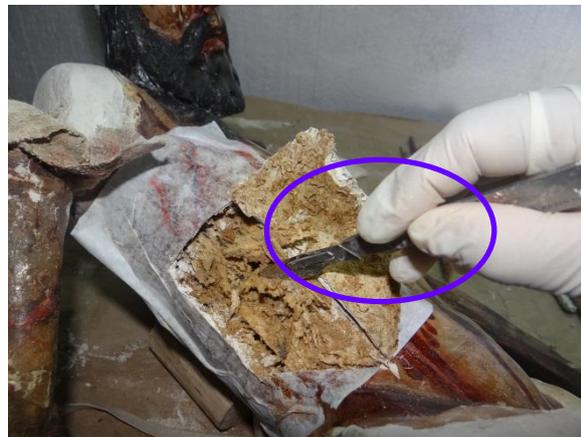
Infestación de carcomas a nivel  
estructural

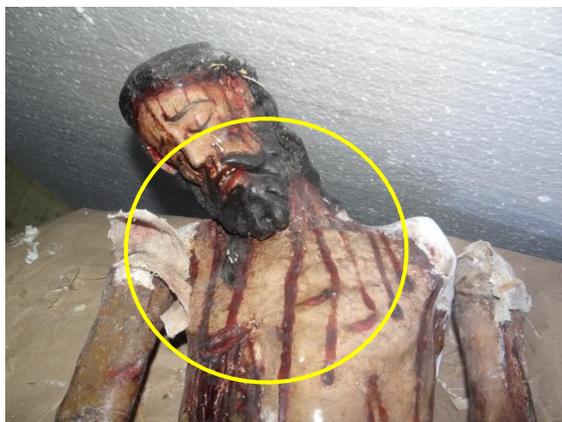
Inestabilidad estructural por  
resecamiento y oxidación del  
soporte textil

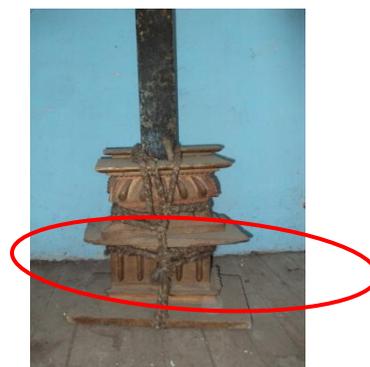
Inestabilidad estructural del plinto

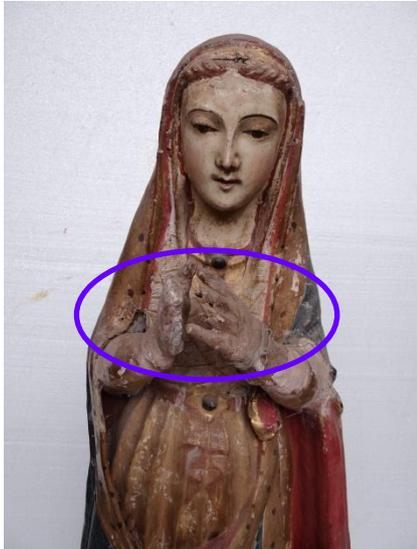
Infestación de carcomas

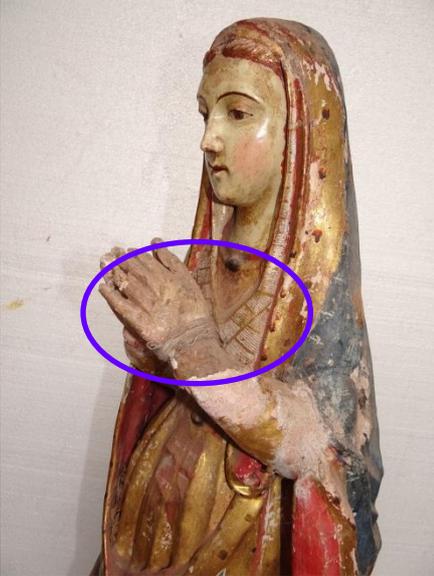
Infestación de carcomas a nivel estructural

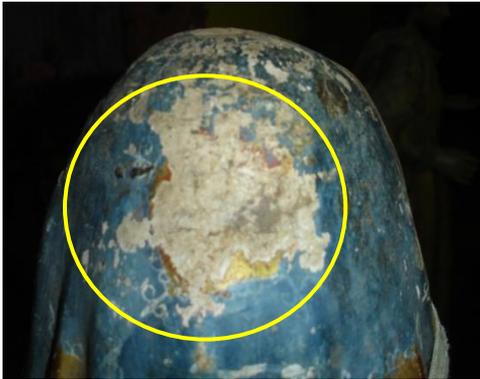
Inestabilidad estructural por resecamiento y oxidación del soporte textil

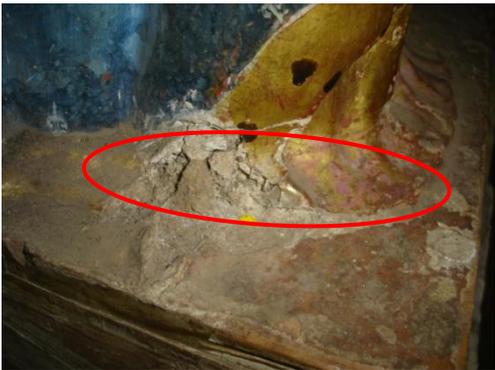
Inestabilidad estructural del plinto

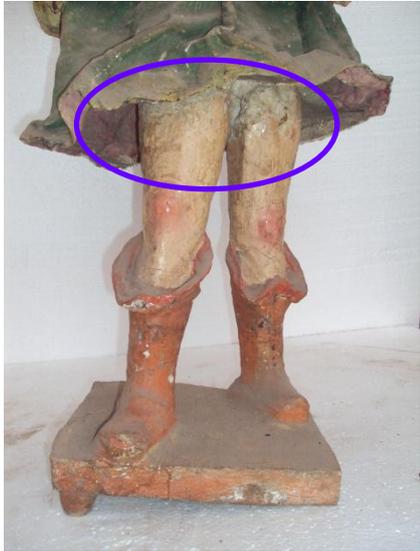
Sedimentos de polvo y mugredad

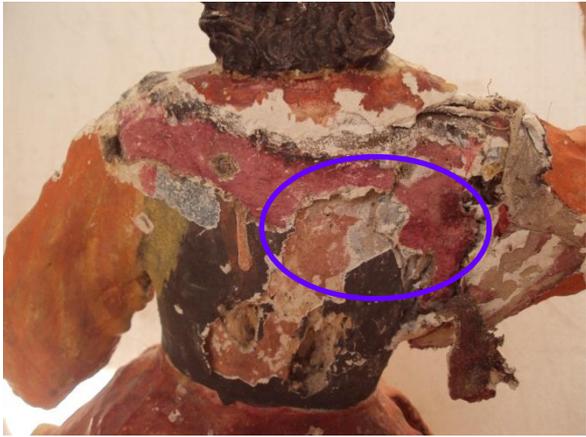
Intervenciones anteriores de mala factura técnica

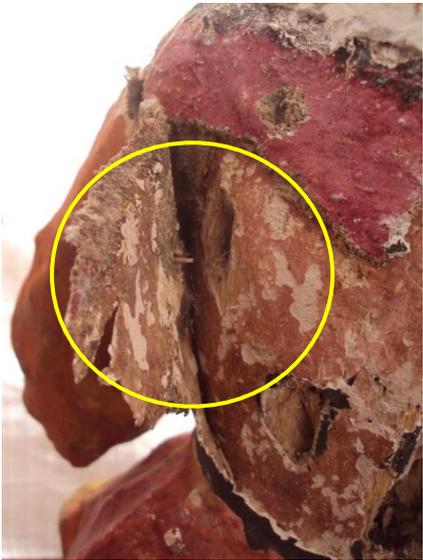
Superposición de modas-intervenciones anteriores de mala factura técnica

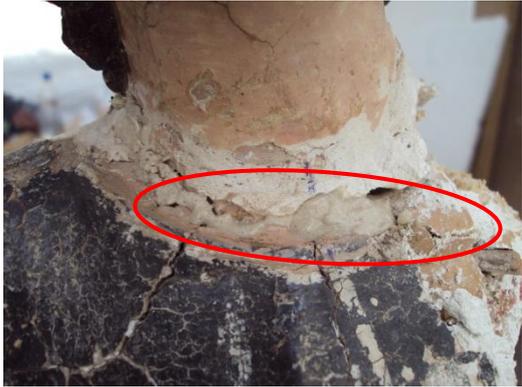
Fisuramiento en el soporte estructural

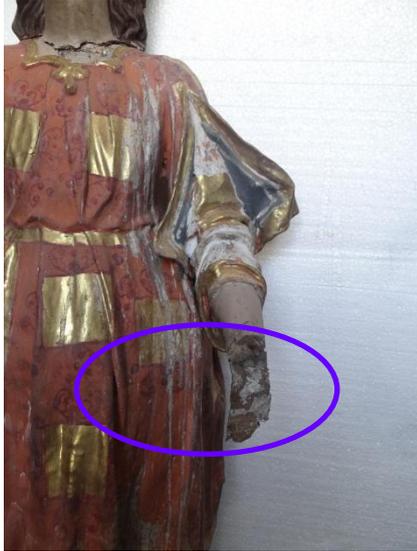
Perdida de soporte estructural

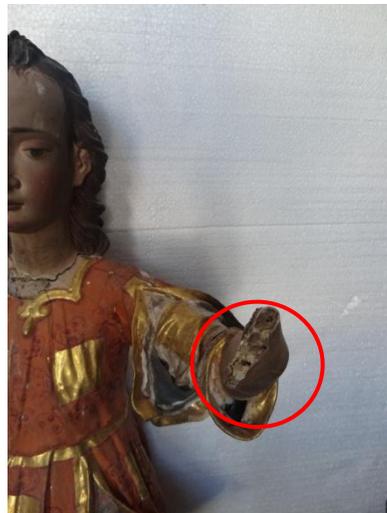
Perdida de soporte estructural

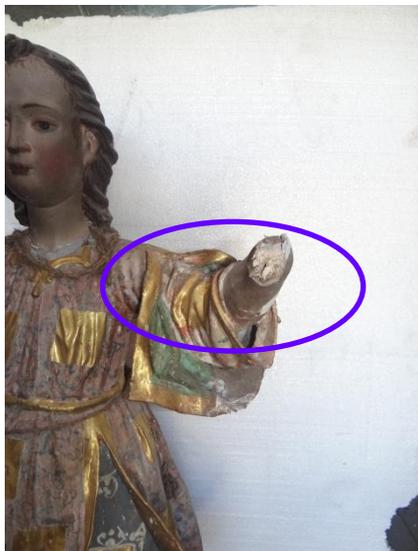
Perdida de soporte estructural

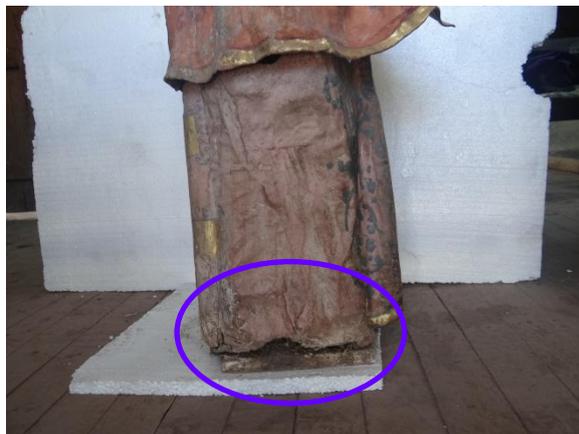
Sedimentación de polvo y  
mugre e inestabilidad  
estructural

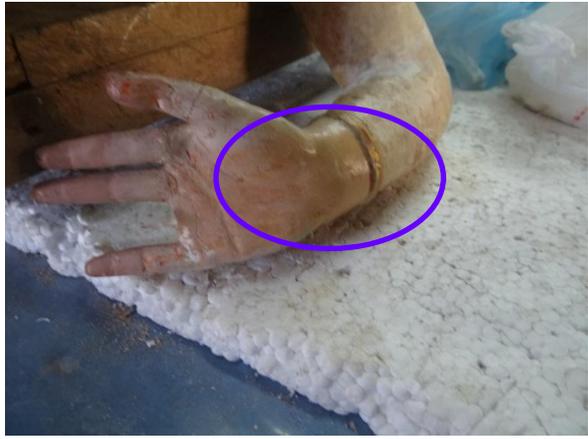
Repintes posterior de mala factura técnica

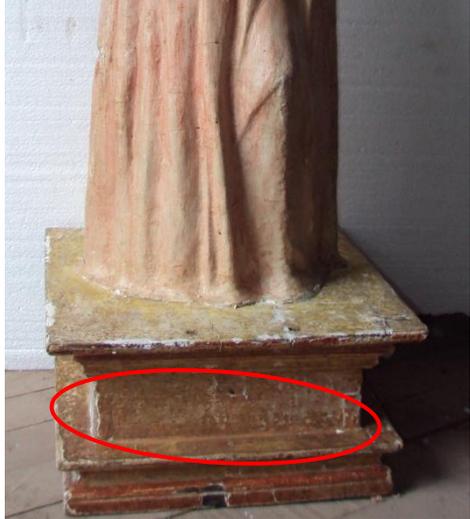
Craqueladuras y pérdida de base de preparación y pictórico

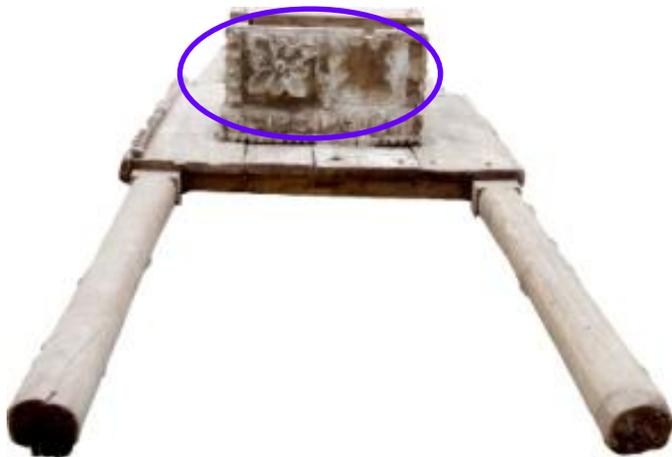
Inestabilidad estructural

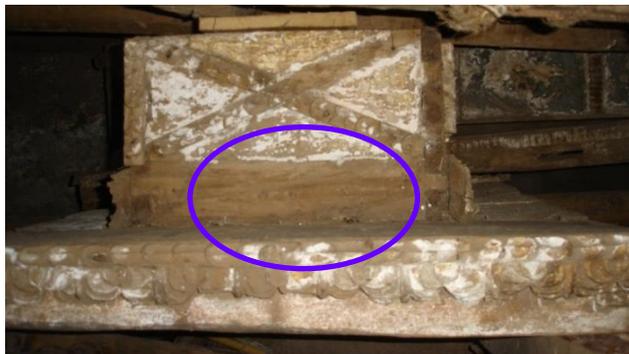
Sedimentación de polvo y mugre

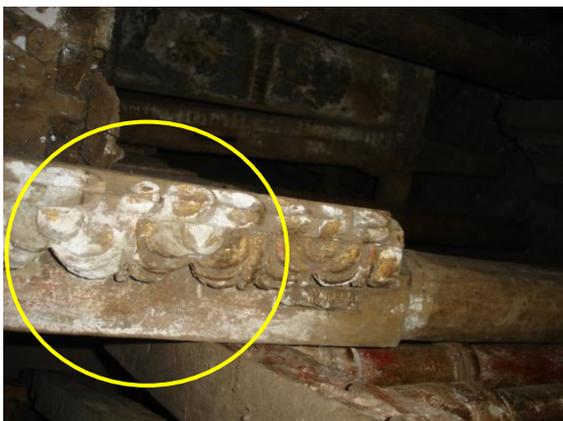
• Capa de Protección	• Barniz	• Regular	• Luz • Hollín	• Acción Humana	• Oxidación del barniz	• Acumulación de suciedad en la superficie	Debido a que sólo existe polvo en la superficie este estrato no presenta mucho deterioro.
OBSERVACIONES:			Presenta perdida de pan de oro a un 95%

Perdida de base de preparación y dorado

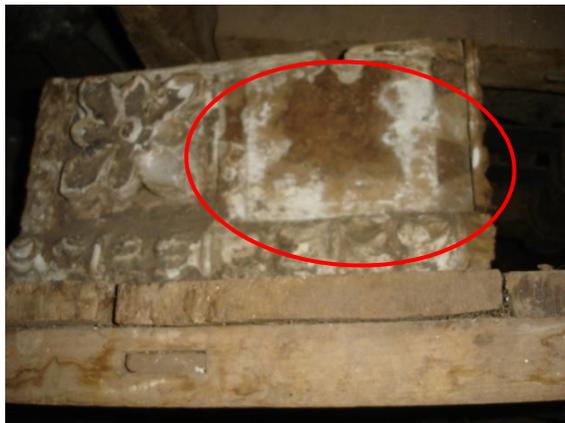
Craqueladuras y pulverización de los estratos

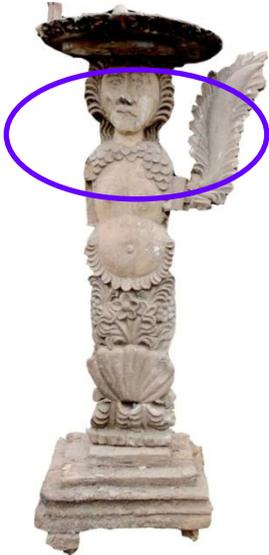
Inestabilidad estructural y perdida de soporte

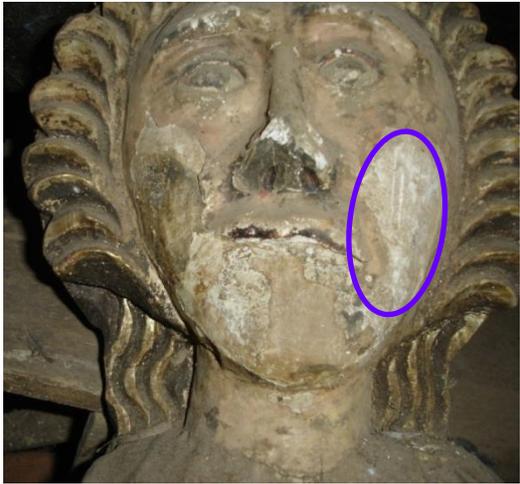
Sedimentación de polvo ,  
mugre y perdida de estratos

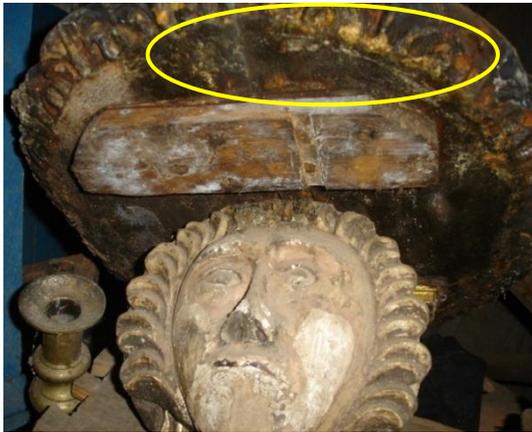
Sedimentación de hollín y  
pérdida de estrato dorado

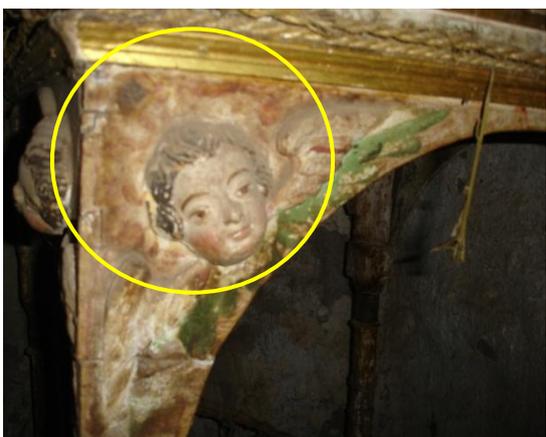
Manchas, abrasiones y craqueladuras de estratos

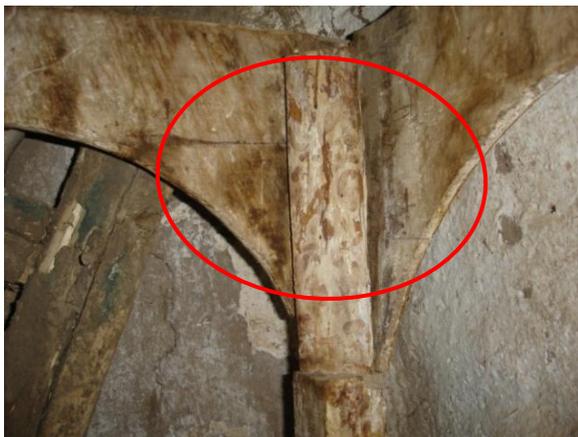
Manchas y pulverulencia de base de preparación
