## INFORME ANUAL DE PRE LIQUIDACIÓN

COMPONENTE: OBRAS DE ARTE

R.M.V.RELIGIOSO: TEMPLO "SANTIAGO APOSTOL" – CCORCA – CUSCO.

CUSCO - 2014

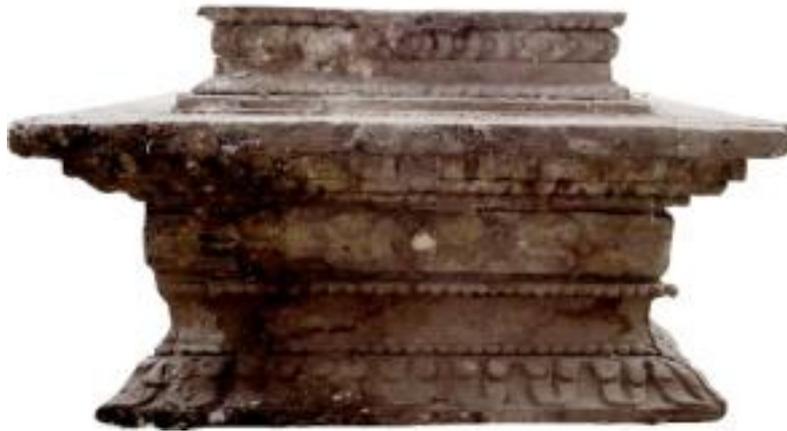
Sedimentación de polvo y pérdida de  
estrato de base de preparación y dorado

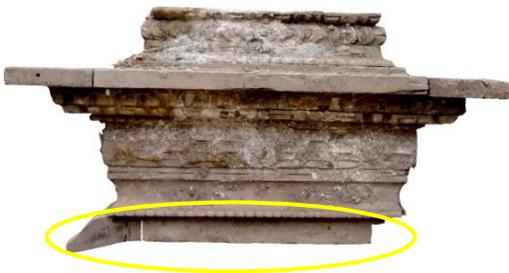
Faltante de moldura tallada del  
soporte estructural

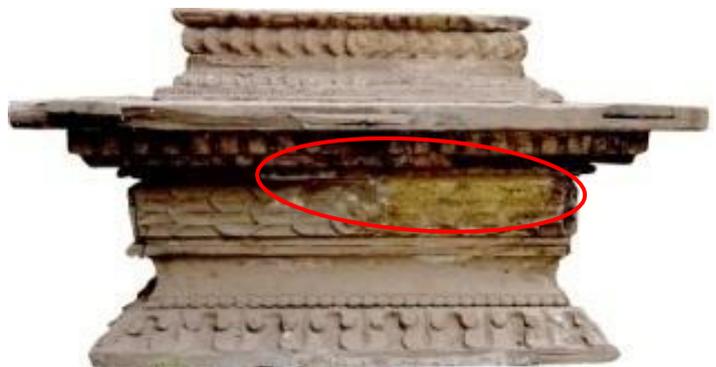
Estrato puntual de pan de oro

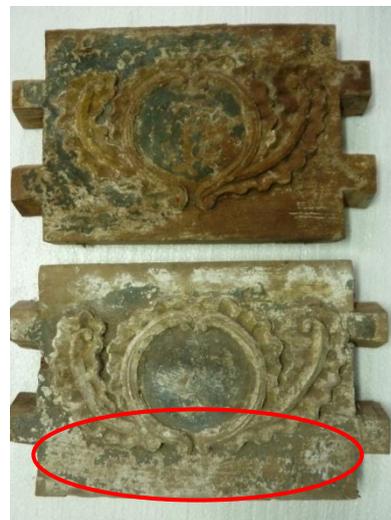
Pulverulencia, abrasiones y  
pérdida de estratos

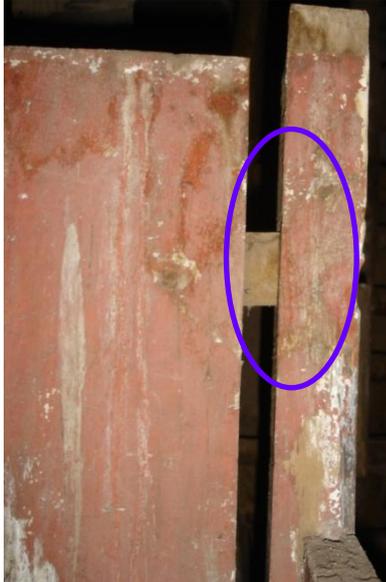
Inestabilidad estructural en espaldar

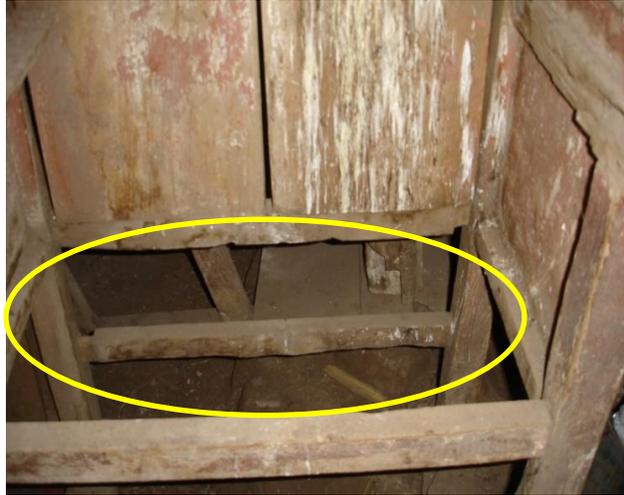
Perdida de soporte estructural

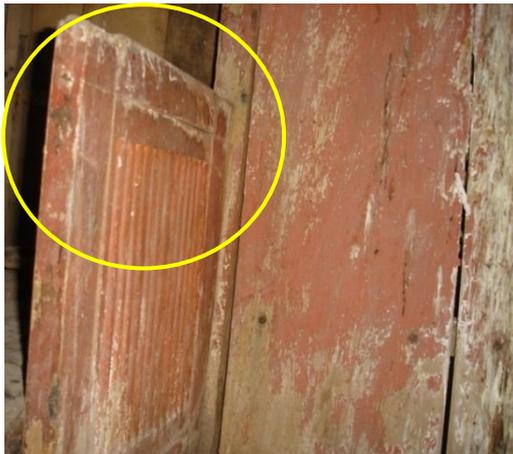
Sedimentación de polvo, grasa, hollín y pérdida de estrato de base de preparación y pictórico

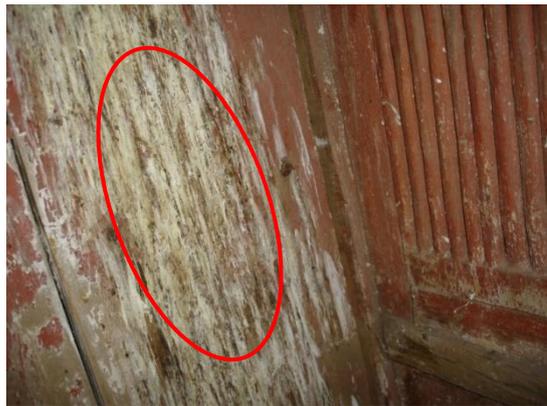
Chorreras, salpicaduras y abrasiones en capa pictórica

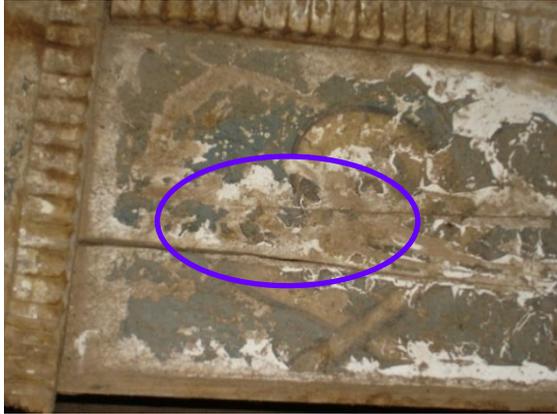
• Capa de Protección	• Barniz	• Malo	• Luz • Hollín	• Acción Humana	• Oxidación del barniz	• Acumulación de suciedad en la superficie	Debido a que sólo existe polvo en la superficie este estrato no presenta mucho deterioro.
OBSERVACIONES:			Presenta pérdida de estrato pictórico al 90%

Perdida de estrato de base de preparación y de capa pictórica.

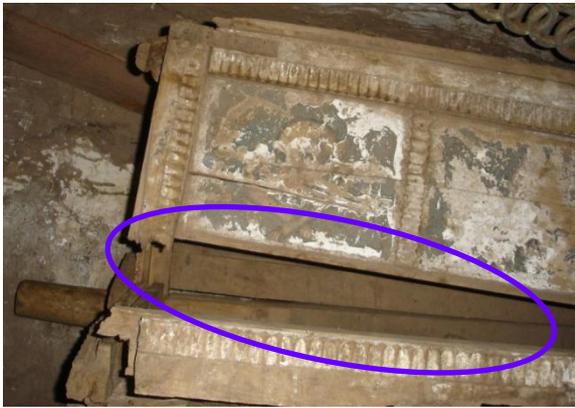
Inestabilidad estructural

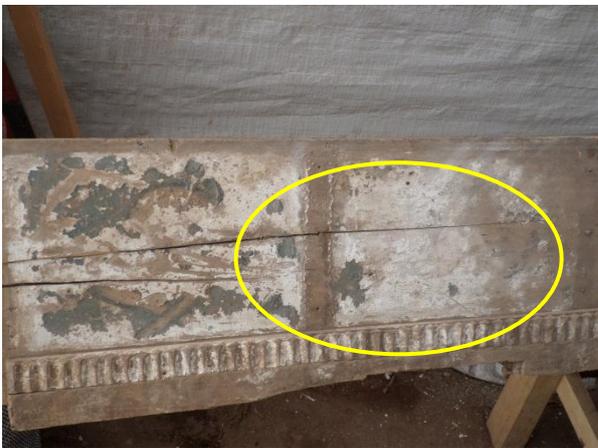
Perdida de molduras y sedimentación de polvo

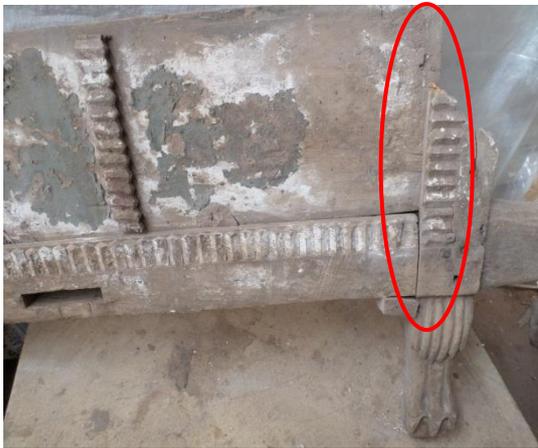
Perdida de piezas estructurales e inestabilidad estructural.

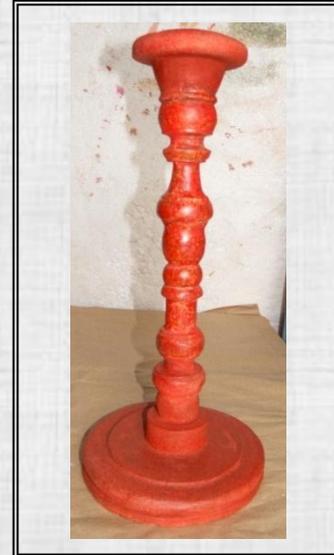
• Talla en madera		• Madera Aliso	• Regular	• Humedad relativa y tempera	• Acción humana movimiento mecánico	• Degradación de la celulosa	• Inestabilidad estructural	Compuesto por una estructura a base de entablamentos distribuidos armónicamente a través de ensamble y juntas

• Capa de Protección	• Barniz	• Malo	• Luz • Hollín	• Acción Humana	• Oxidación del barniz	• Acumulación de suciedad en la superficie	Debido a que sólo existe polvo en la superficie este estrato no presenta mucho deterioro.
OBSERVACION ES:			Presenta quemaduras puntuales

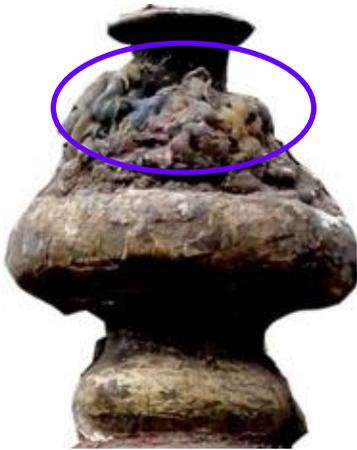
Saturación de parafina

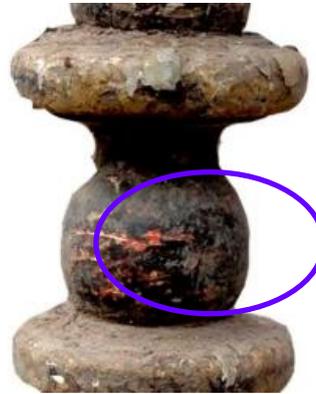
Recubrimiento con sedimento  
de parafina y hollín

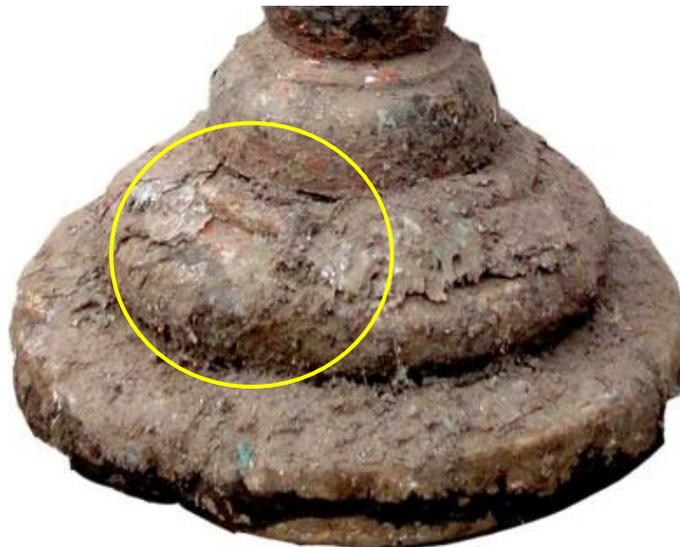
Craqueladuras, pérdida de base de preparación y  
sedimentación de polvo y hollín

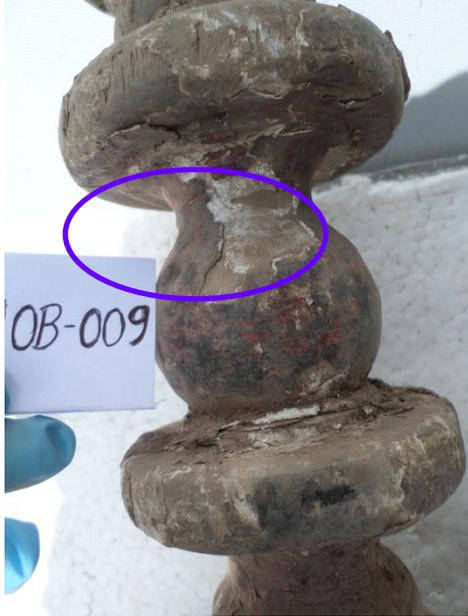
Sedimentación de polvo, mugre y perdida de estrato de base de preparación y pictórico

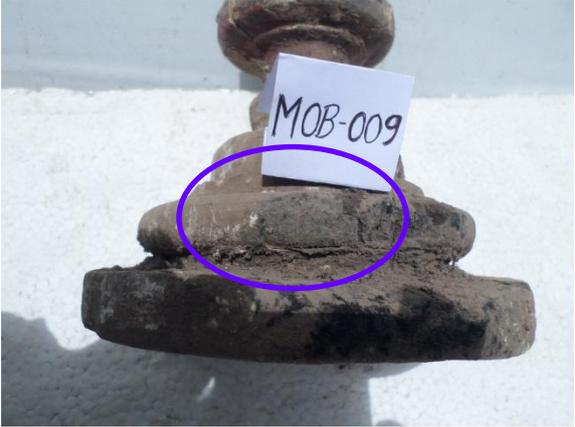
Incineración puntual del soporte estructural

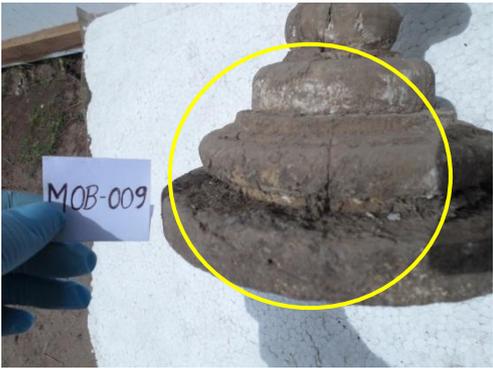
Sedimentación de tierra y mugre

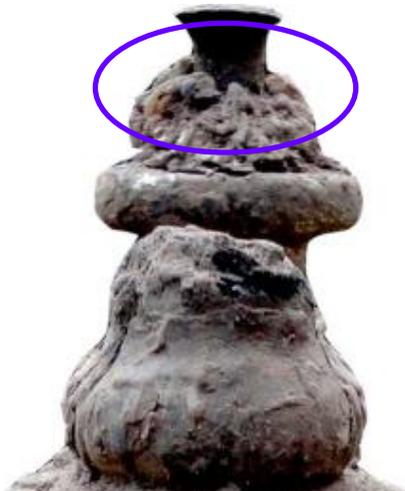
Saturación de parafina

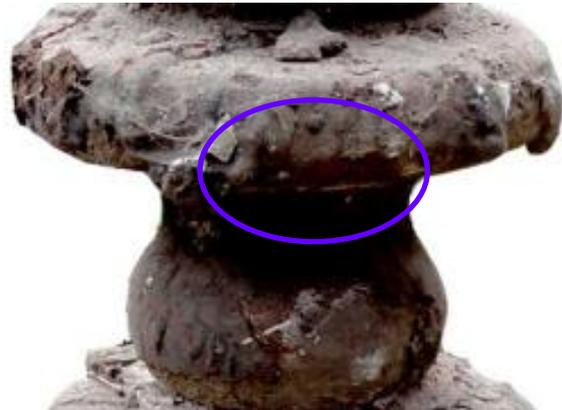
Sedimentación de polvo, mugre  
y parafina

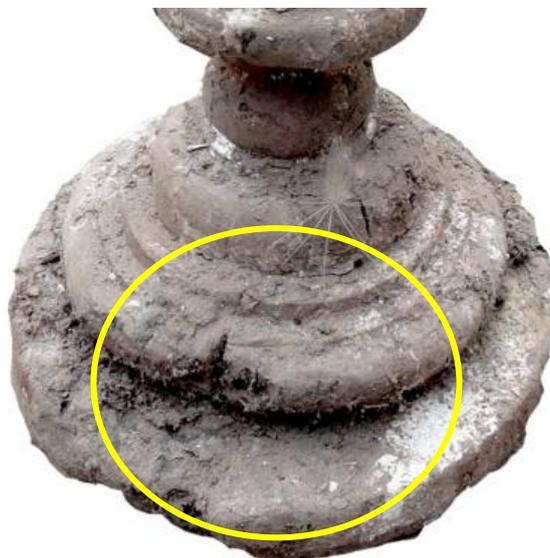
Recubrimiento de estrato de parafina,  
perdida de soporte estructural puntual

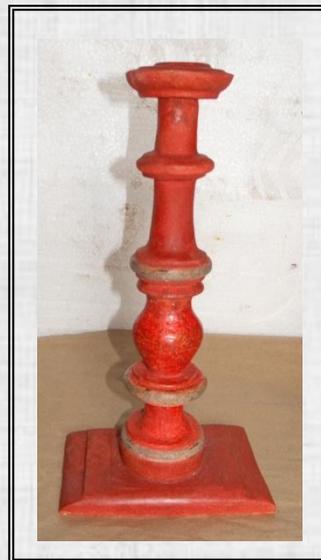
**Análisis estético descriptivo:** El presente elemento viene a ser un atril, el mismo que presenta prácticamente la misma característica y técnica de concepción (torneado), de igual modo mencionar que se encuentra fracturado en la parte superior, donde sostenía la tapa (elemento de forma cuadrangular que contiene el libro o sagradas escrituras), que dicho sea de paso no existe. Por otro lado, otra peculiaridad de este mueble viene a ser la base, que comprende de una pieza de madera de buen espesor y concebida en forma de cruz, con la finalidad de guardar equilibrio sobre el piso.

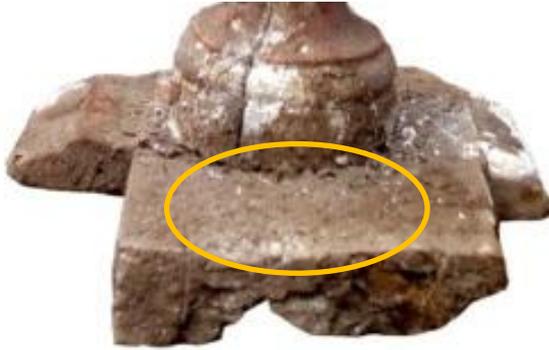
Perdida de soporte estructural

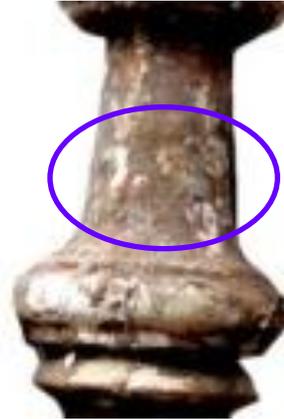
Recubrimiento de tierra y de parafina

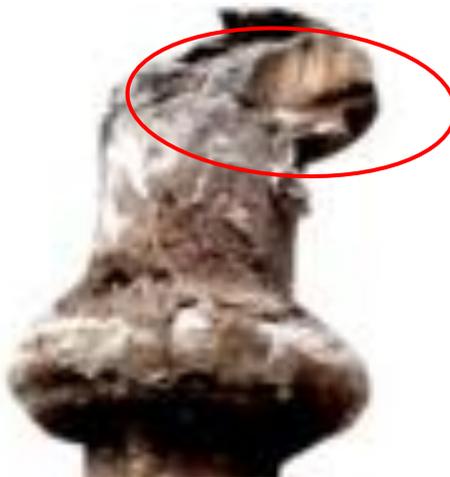
Perdida de estrato de base de preparación y pictórico y perdida de soporte estructural

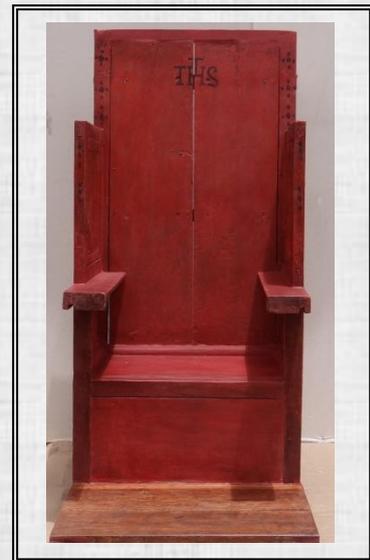
**Análisis estético descriptivo:** El presente elemento viene a ser el par del confesionario anteriormente descrito, obviamente el estado de conservación también es pésimo por las evidencias de deterioro que se pueden apreciar. Pues, en este caso si presenta la base de apoyo para los pies (piso) del mueble, excepto también no presenta la base del asiento, o descanso para el pároco confesor, así mismo para el presente caso también se aprecia la fractura y pérdida del tablero lateral derecho (celosía) por donde se comunica el confesor y confesado, pieza que también obviamente debe ser restituido cuanto antes.

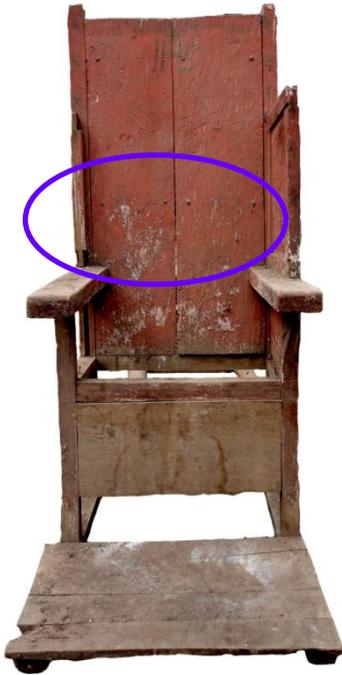
Repintes posterior de mala factura técnica

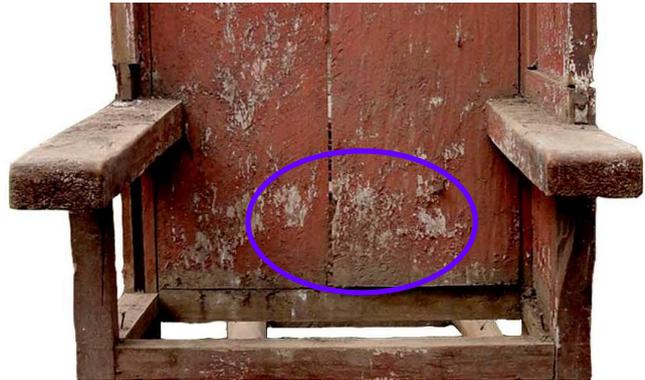
Repintes posterior de mala factura técnica

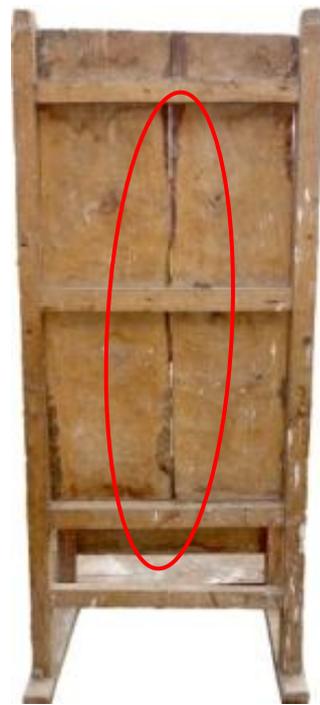
Craqueladuras y pérdida de base de preparación y pictórico

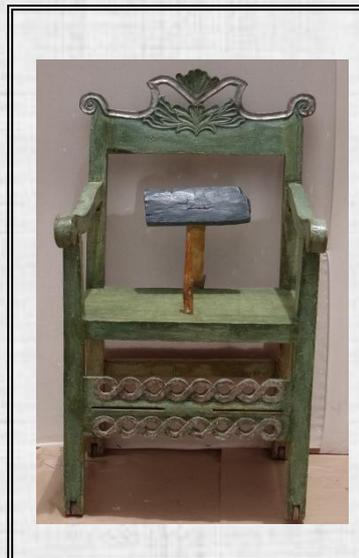
**Análisis estético descriptivo:** El presente sillón, de acuerdo al examen organoléptico realizado podemos mencionar que se encuentra en regular estado de conservación, puesto que, solo presenta algunas evidencias de impregnaciones de suciedad así como adhesiones de pequeños elementos ajenos a la originalidad del mueble como detritus y otros. Finalmente cabe mencionar que se encuentra recubierto en su totalidad con policromía verde matizada por sectores.

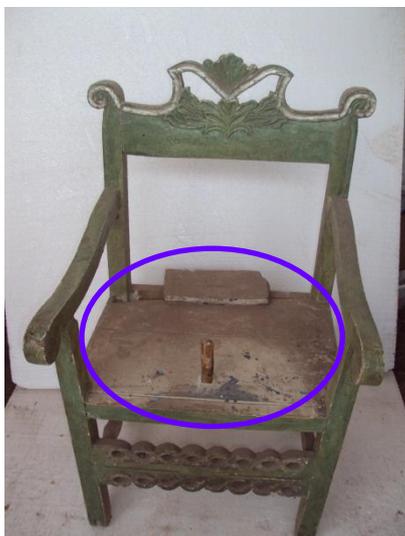
Perdida de base de preparación y  
pictórico

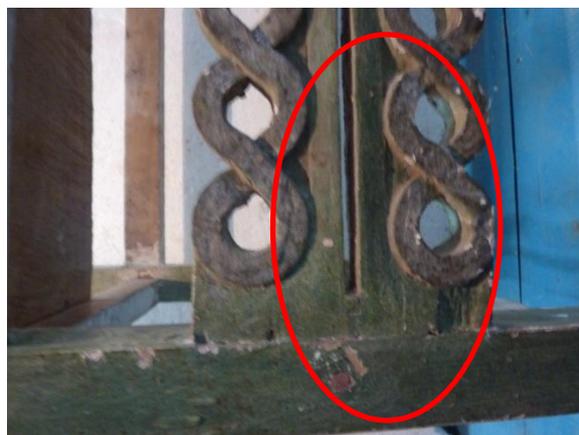
Craqueladuras y perdida de  
estratos dorado de plata

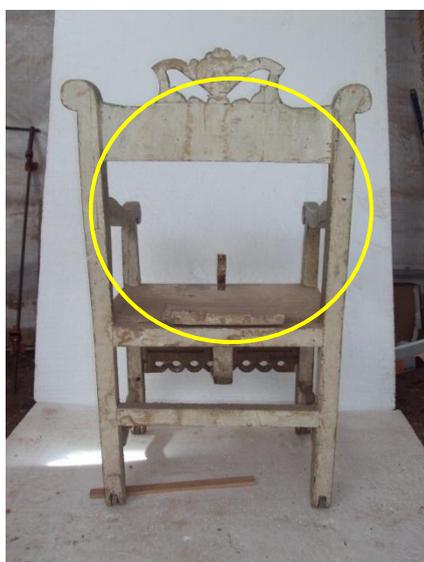
Perdida de base de preparación

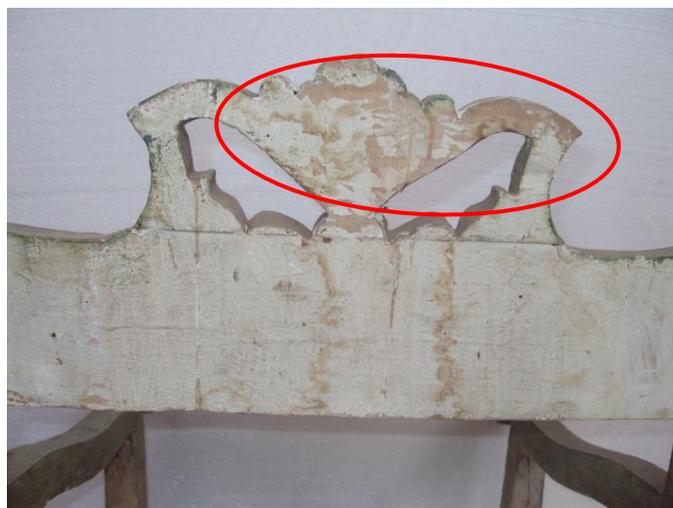
Perdida de base de preparación y  
chorrera puntual

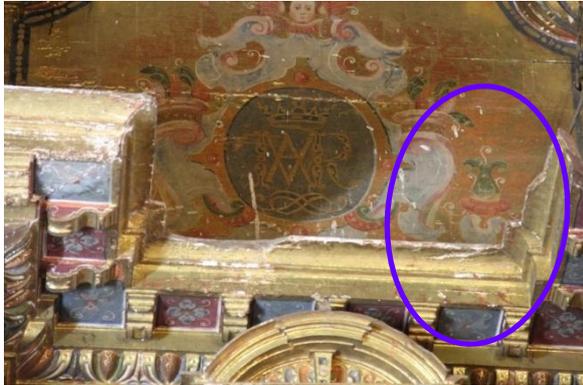
Perdida de soporte estructural - molduras

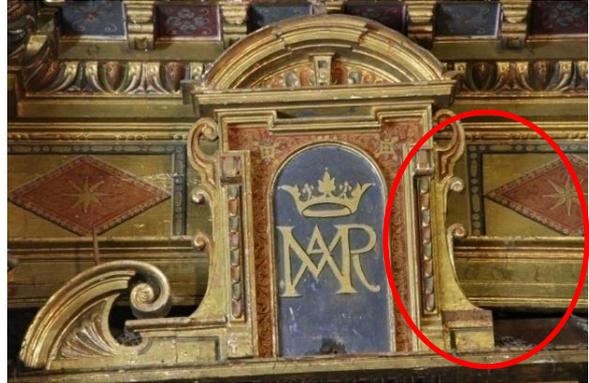
Perdida de soporte estructural - molduras tallas doradas

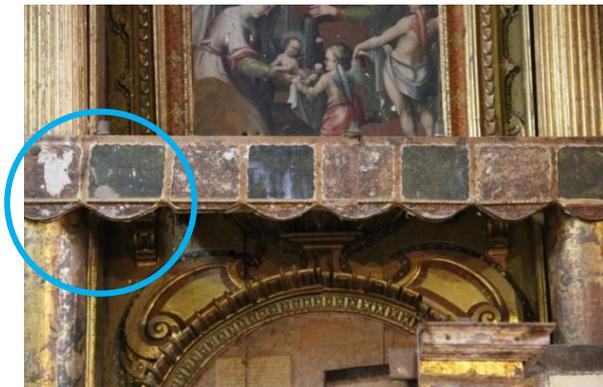
Perdida de estratos base de preparación y pictórico

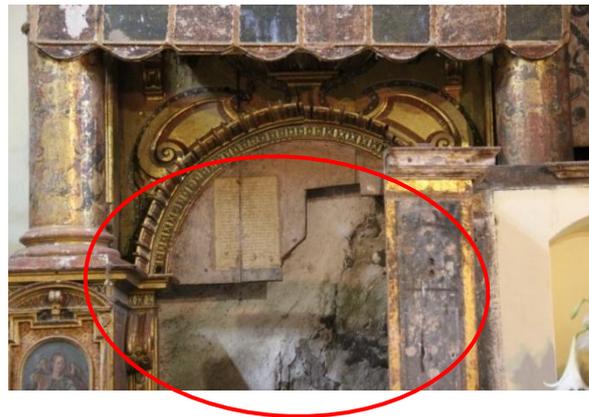
Perdida de soporte estructural

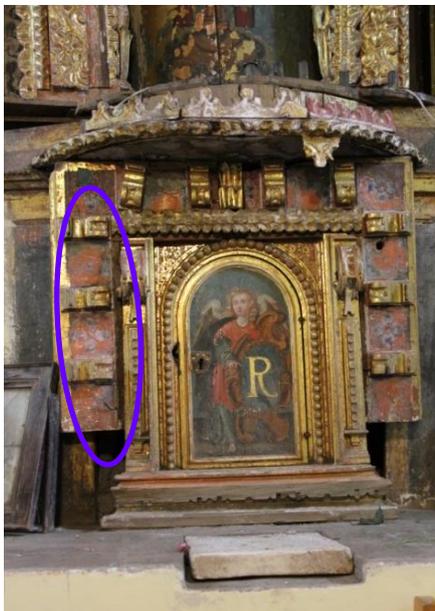
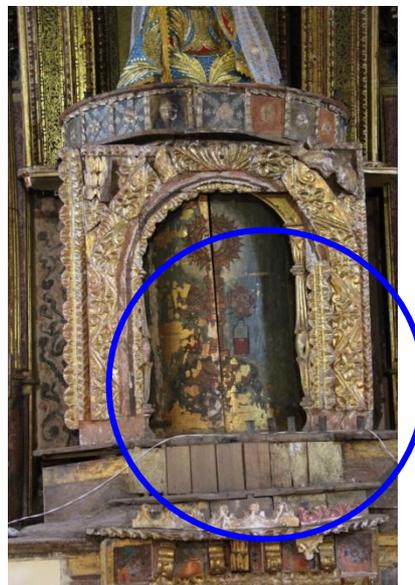
Piezas acondicionados de otros retablos de otro estilo y tecnica

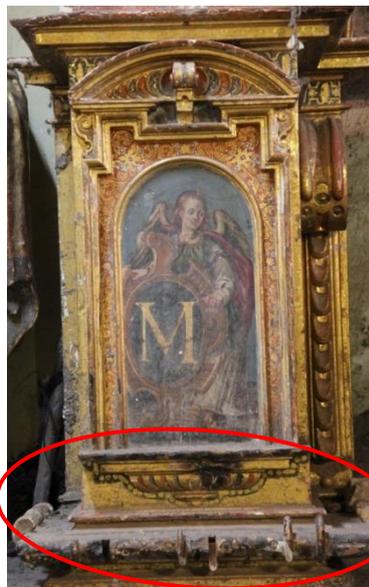
Perdida de piezas talladas y molduras

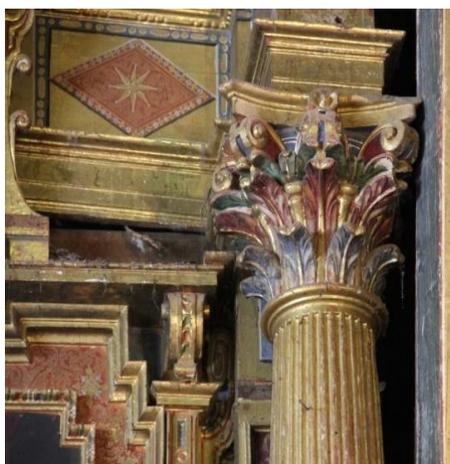
Recubrimiento generalizado de polvo v hollin

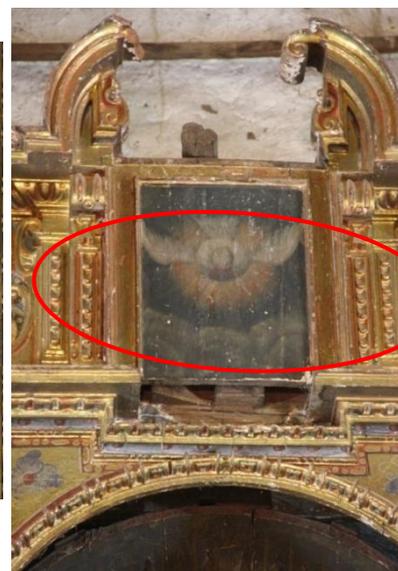
Chorreras y resecamiento de estrato pictórico

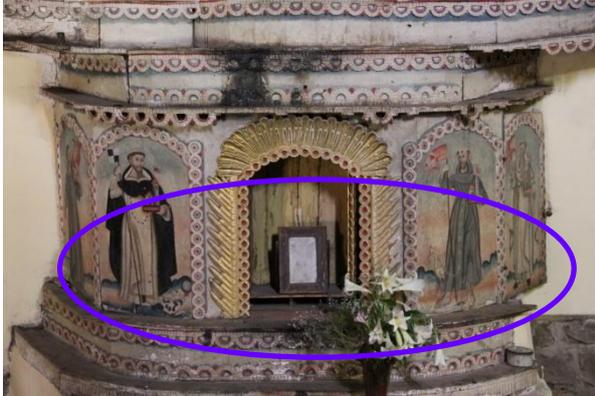
Recubrimiento general de polvo ,  
suciedad y hollín en estrato pictórico

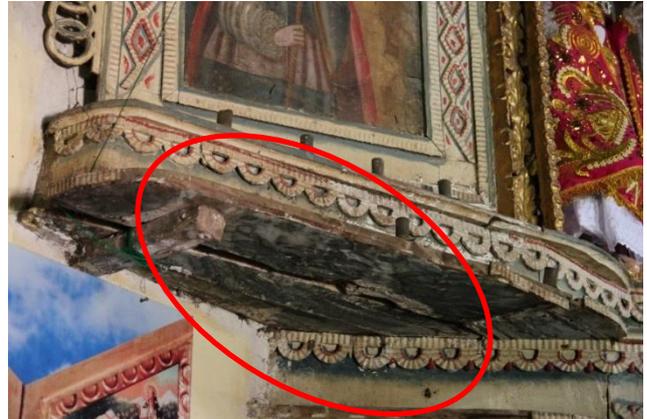
Inestabilidad estructural y  
pérdida de molduras

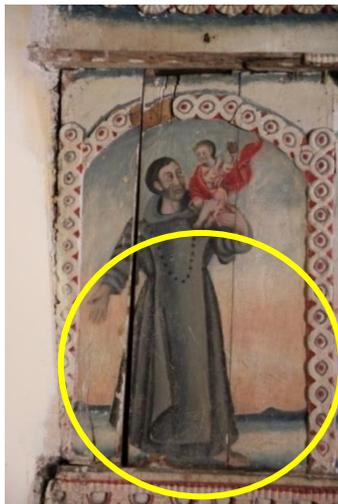
Inestabilidad estructural de  
entablamentos

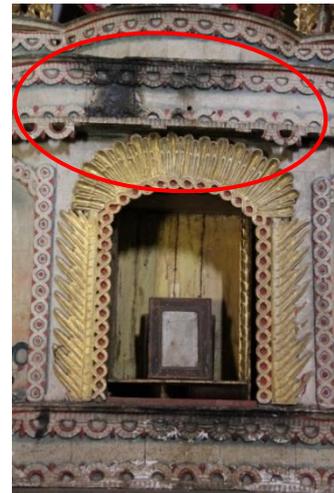
Quemaduras en soporte estructural y  
estratos

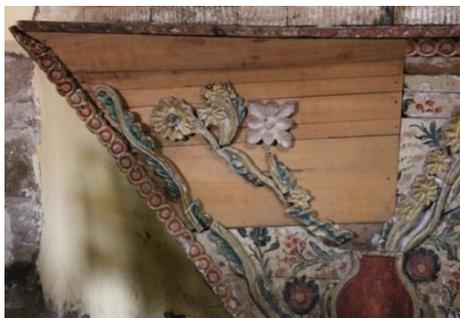
Perdida de piezas estructurales en entablamentos y estratos de  
base de preparación y pictórico

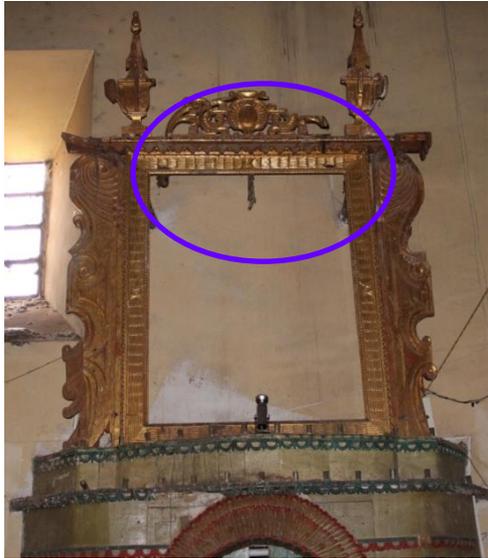
Perdida de soporte estructural - molduras

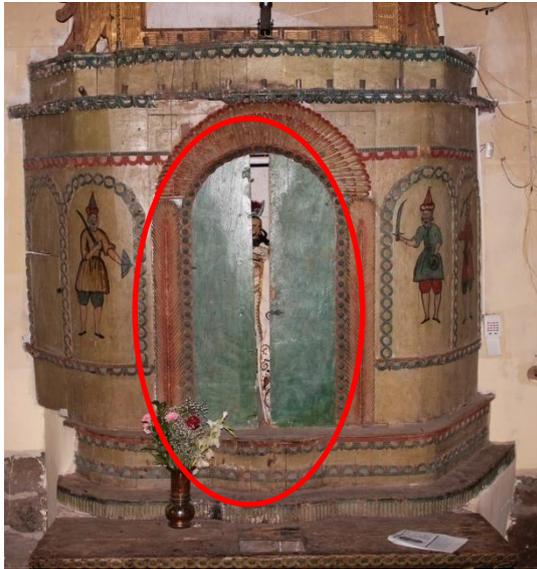
Recubrimiento general de polvo, hollín y suciedad en estrato pictórico

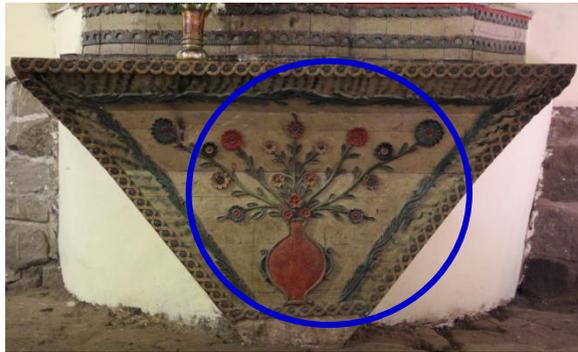
Oxidación del barniz de protección

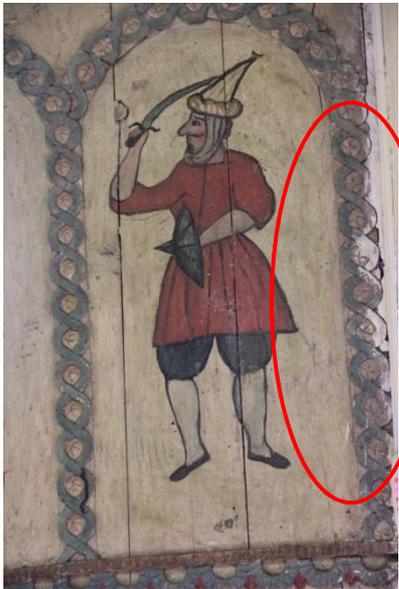
Perdida de base de preparación y pictórico

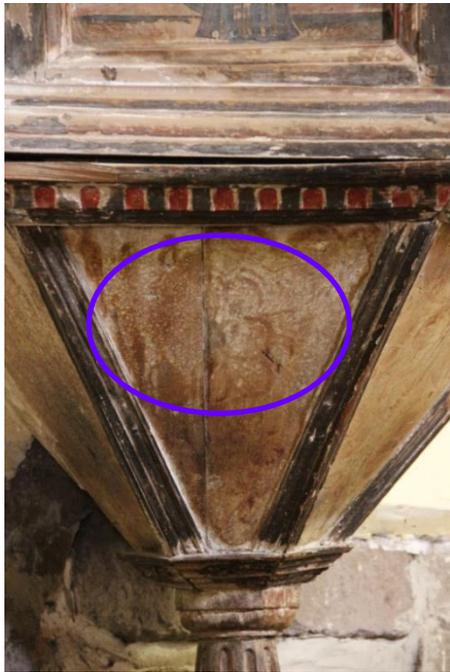
Craqueladuras y manchas en estrato pictórico

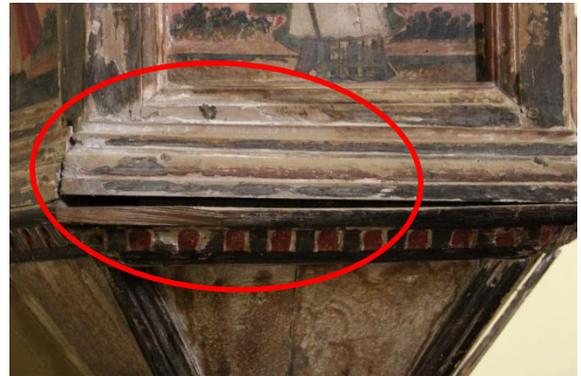
Perdida de base de preparación y pictórico

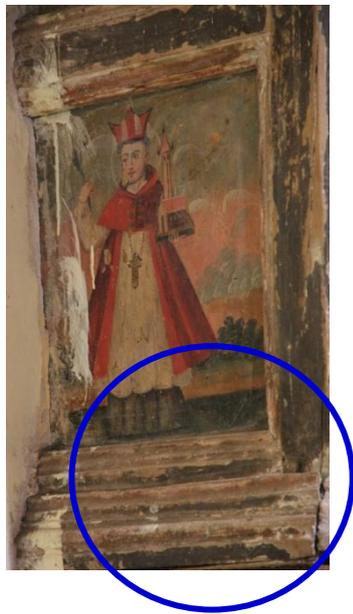
Perdida de base de preparación y pictórico

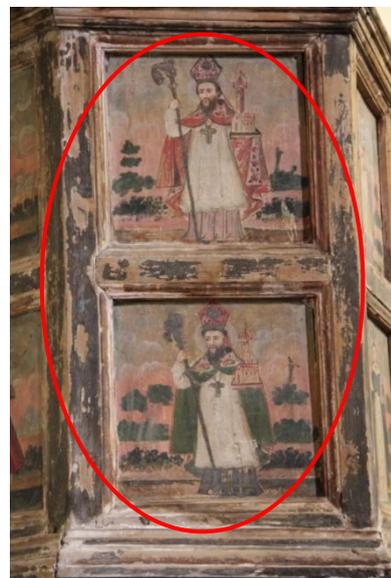
Perdida de base de preparación y pictórico

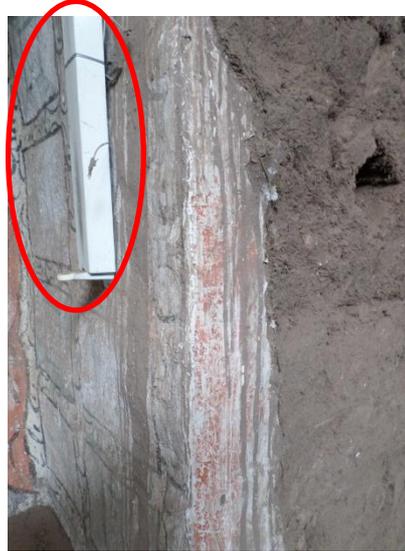
Chorreras de agua y objetos extraños

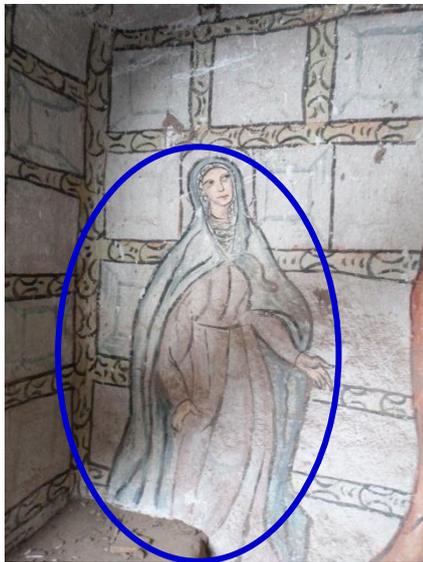
Sedimentos de polvo y abrasiones en estrato pictórico

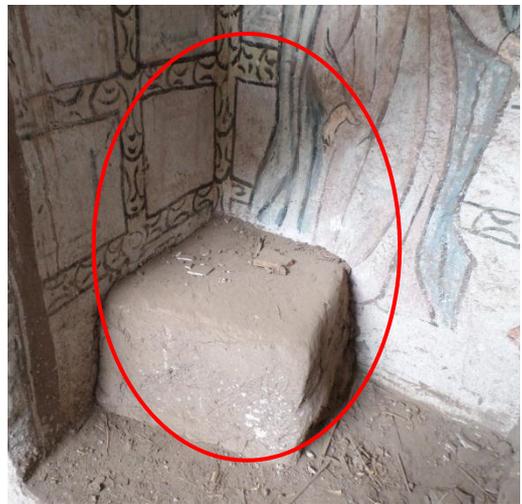
Objetos extraños

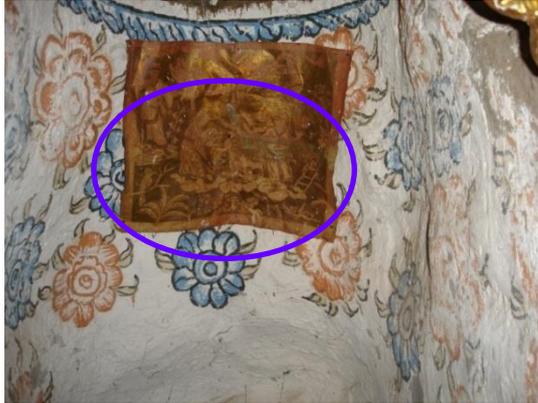
Objetos extraños a la obra

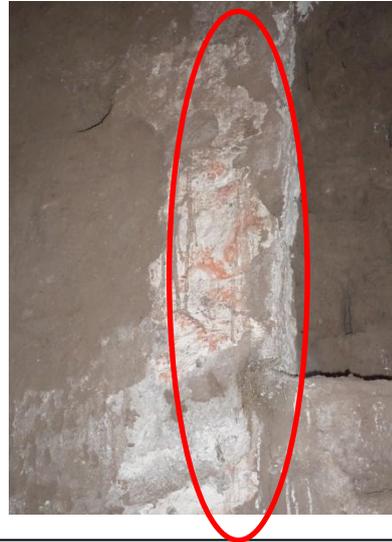
Perdida de estrato de enlucido y pictórico

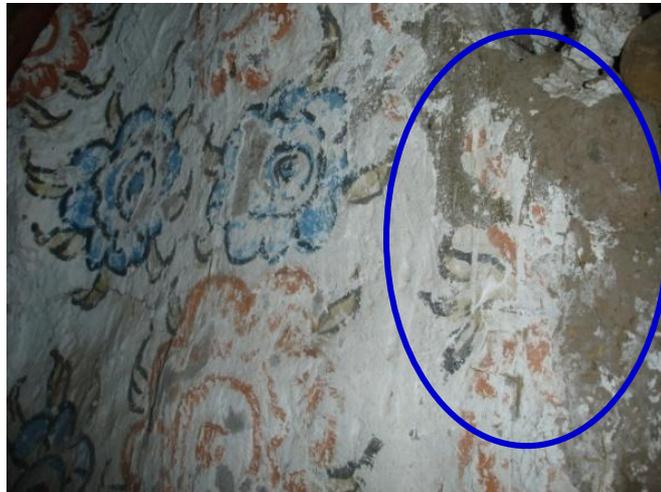
Perdida de enlucidos y pictórico

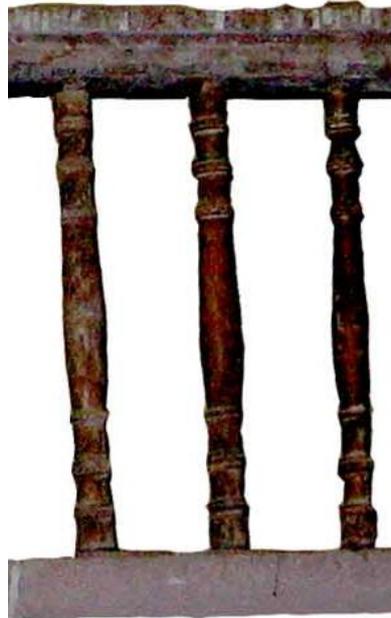
Perdida de estratos de base de preparación y pictórico
