INFORME ANUAL DE PRE LIQUIDACION

R.P.V. DEL M.H.A.: TEMPLO "PATRÓN SALVADOR DEL MUNDO"

INFORME ANUAL DE PRE LIQUIDACION DE OBRAS DE ARTE - 2014

"Recuperación del Monumento Virreinal Religioso" Templo "Patrón Salvador del Mundo" de San Salvador Calca – Cusco

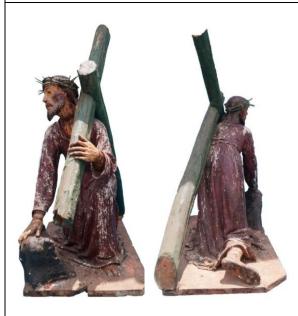
CRISTO NAZARENO

Evidencia de desprendimientos, falta de cohesión y adhesión, craqueladuras.

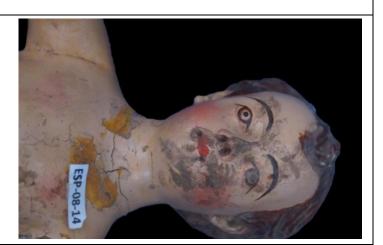
Faltantes de piezas

Desprendimientos de piezas

Craqueladuras

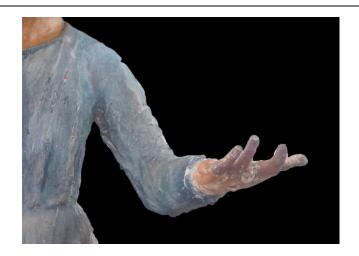
Xilófagos en el plinto.

Piezas faltantes.

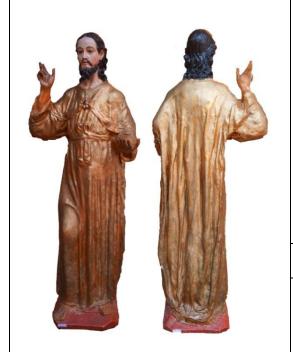
SAN SALVADOR

Repintes Craqueladuras y piezas faltantes

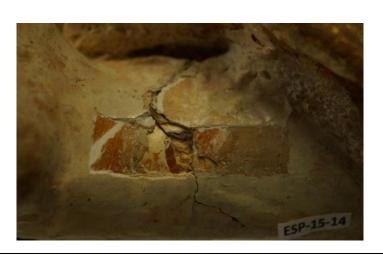
Repintes.

Calas de exploración que demuestran pan de oro

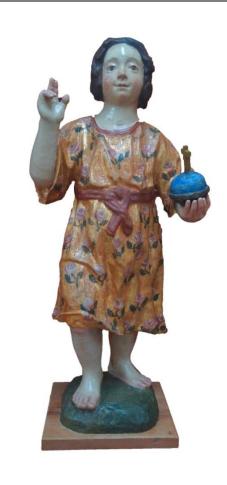
Liberación de repintes

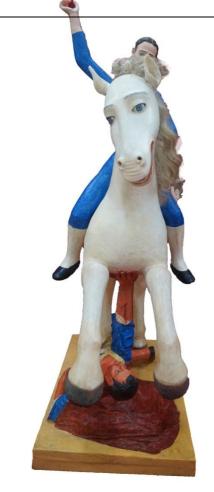
Pulida de entizados

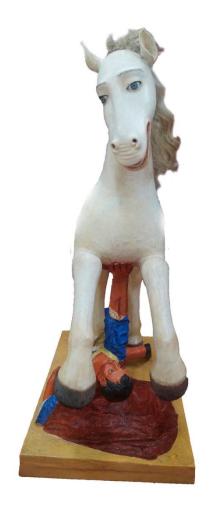
Reintegración cromática con la técnica de veladura.

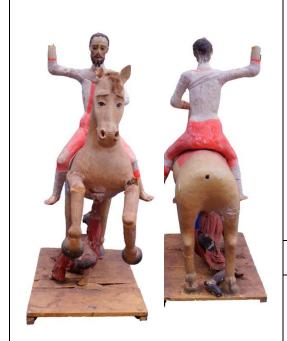
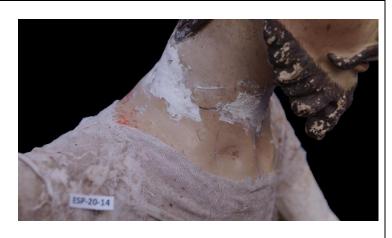
SANTIAGO MATAMOROS II

Inadecuada intervención anterior.

Telas encoladas inadecuadas de intervenciones anteriores inadecuadas y fractura en el hombro derecho.

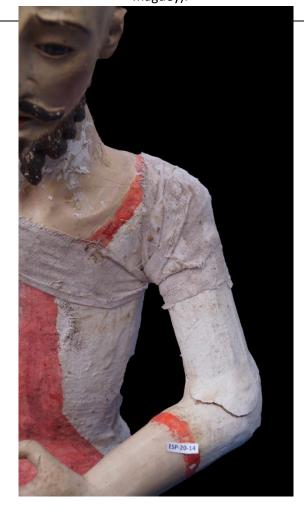
Consolidación estructural (restitución de la madera maguey).

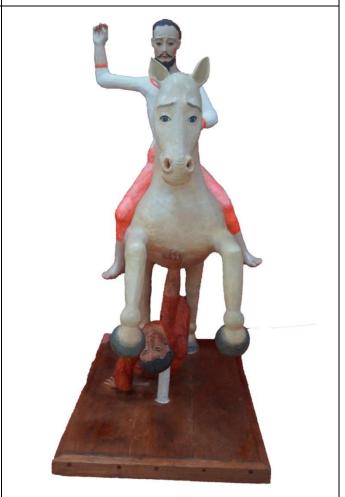
Restitución de tela encolada.

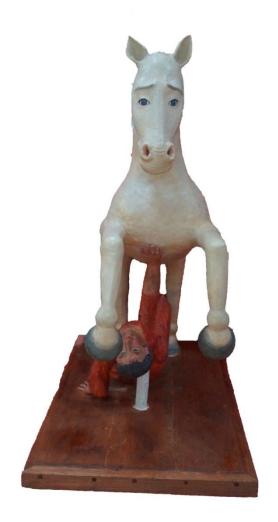
Limpieza superficial

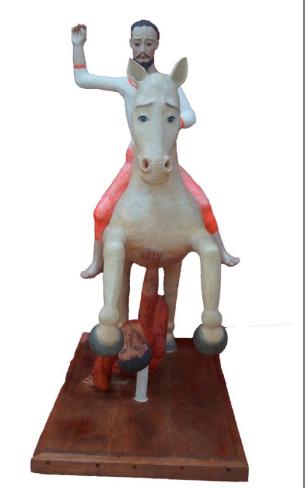
Restitución de piezas faltantes con maguey

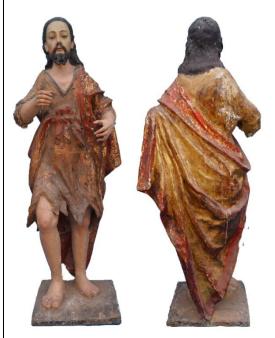
SAN JUAN BAUTISTA

Evidencia de desprendimientos, falta de cohesión y adhesión, craqueladuras, enconchamientos y pérdida del estrato pictórico.

Telas encoladas inadecuadas de intervenciones anteriores inadecuadas y fractura en el hombro derecho.

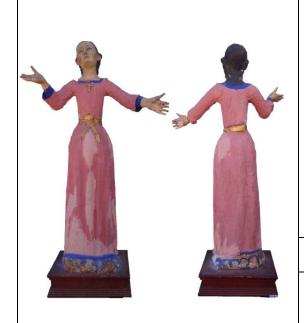
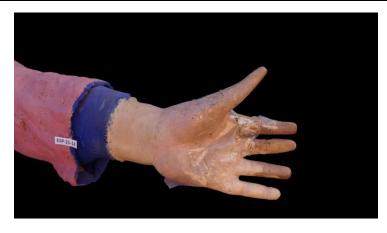
VIRGEN ASUNTA

Evidencia de repintes y piezas faltantes sueltas

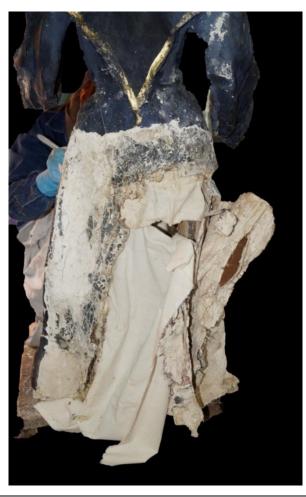
Eliminación de repintes

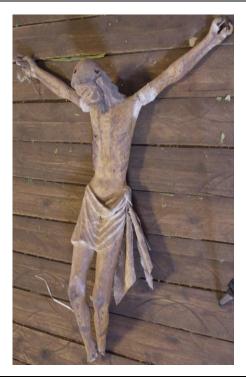
TITULO CRISTO I

Evidencia de desprendimientos, falta de cohesión y adhesión, craqueladuras, enconchamientos y pérdida del estrato pictórico y de piezas

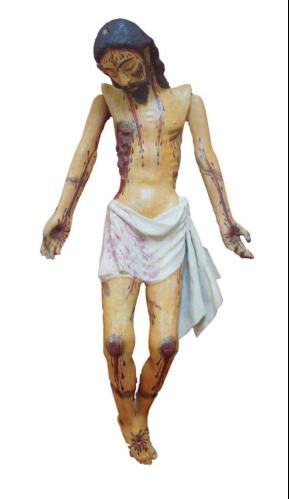
Entizados

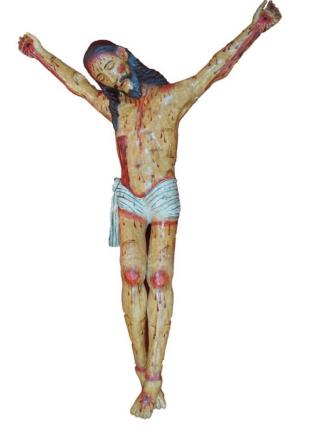
Restitución de tela encolada.

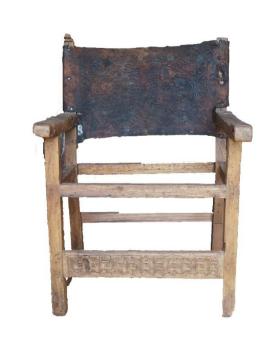
Restitución de tela encolada.

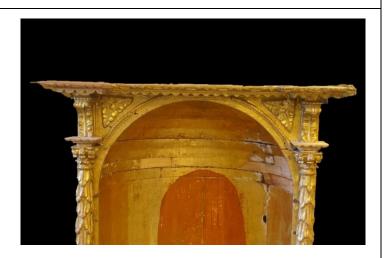
.liberacion de repintes

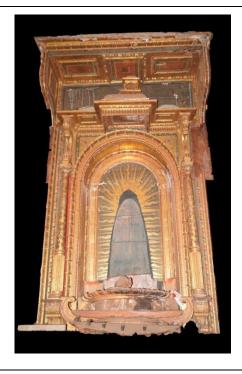
Polvo sedimentado en el pan de oro y pintura al temple

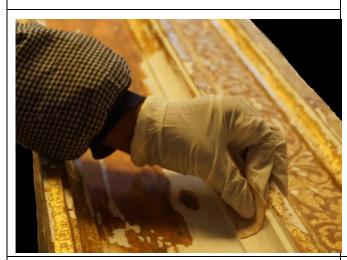
Pulido de entizado

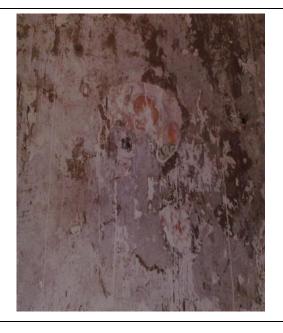
Liberación recubrimiento

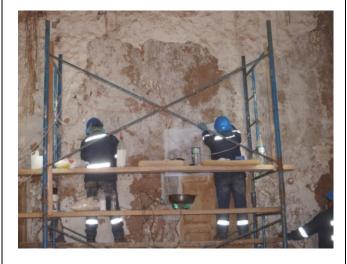
TITULO SACRISTIA AGOSTO

REGISTRO INICIA Liberación de recubrimientos

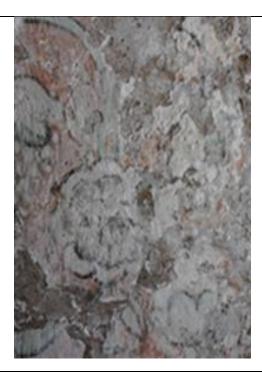
TITULO SECTOR MURO DE PIE SOTOCORO

- a) **Soporte.-** Estructura de adobe con revestimiento de barro y paja. Aparentemente en regular estado de conservación.
- b) **Enfoscado.-** se encontró estable en la parte superior más no así en la parte inferior debido a la humedad.
- c) **Enlucidos.**-se encontró sueltas por la humedad por lo que tuvo que hacerse las respectivas consolidaciones
- e) Capa pictórica.-se encontró policromía en la parte superior del banco

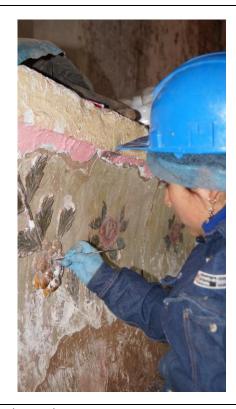
Liberación de recubrimientos
