INFORME ANUAL DE PRE LIQUIDACIÓN 2015

RECUPERACION DE MONUMENTO VIRREINAL RELIGIOSO, TEMPLO SAN JUAN BAUTISTA-
DISTRITO DE COLTA - PROVINCIA DE PAUCAR DEL SARA SARA – DEPARTAMENTO DE AYACUCHO

INFORME DE PRELIQUIDACIÓN 2015

**COMPONENTE CONSERVACION Y RESTAURACION DE LOS ELEMENTOS ARTISTICOS,
ARQUITECTONICOS Y BIENES CULTURALES MUEBLES (Obras de Arte).**

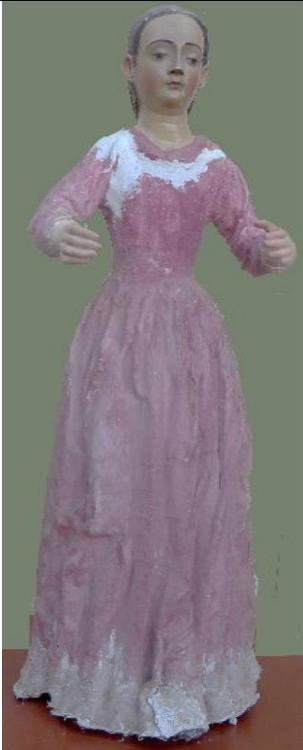
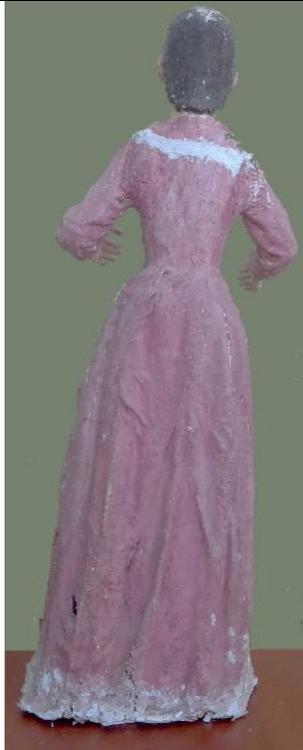
Empaste y Repinte en el Rostro

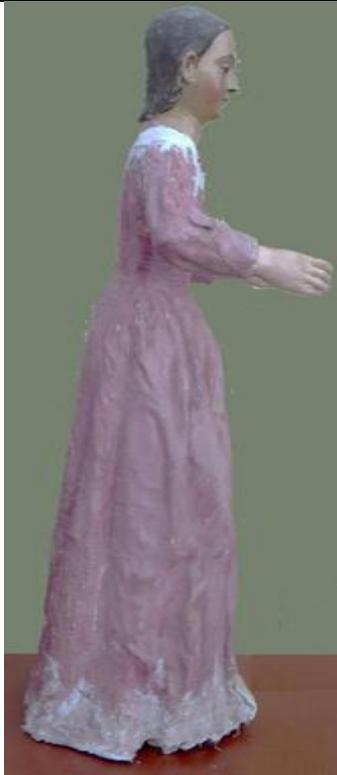
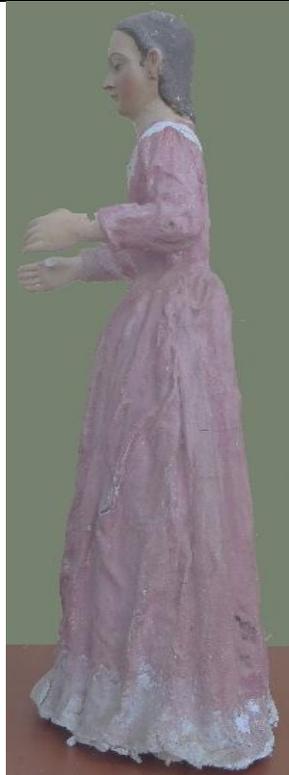
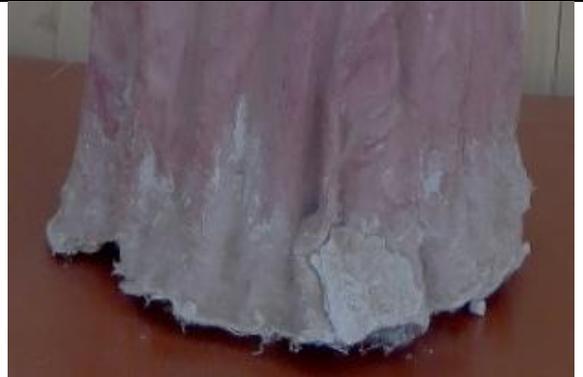
REGISTRO INICIAL - ANVERSO - REVERSO

Perdida del Plinto en su Totalidad

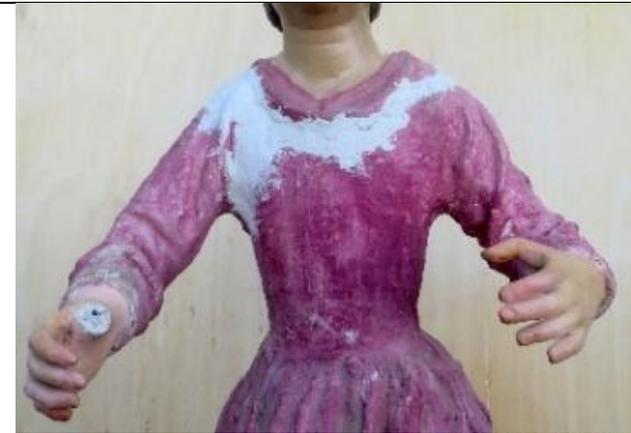
REGISTRO INICIAL - LATERALES

Repites en la Mano y Malas intervenciones Anteriores y

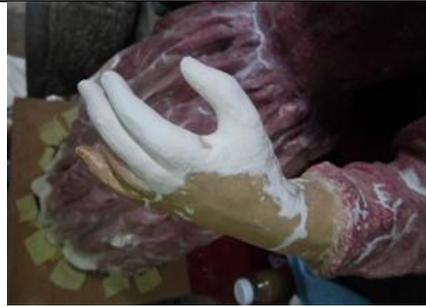
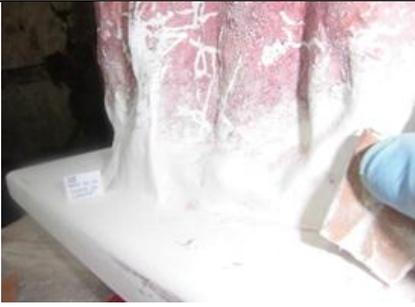
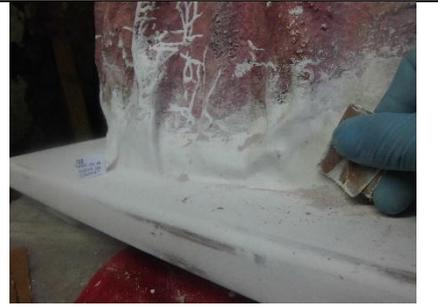
Empastado de Faltantes

Entizado de Faltantes

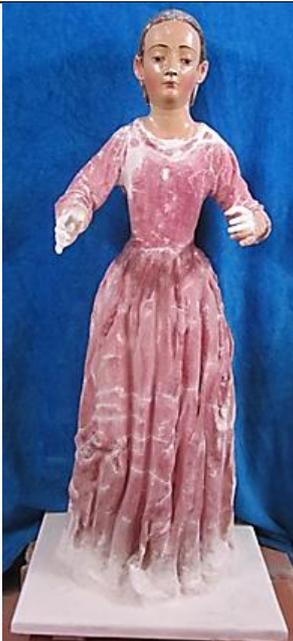
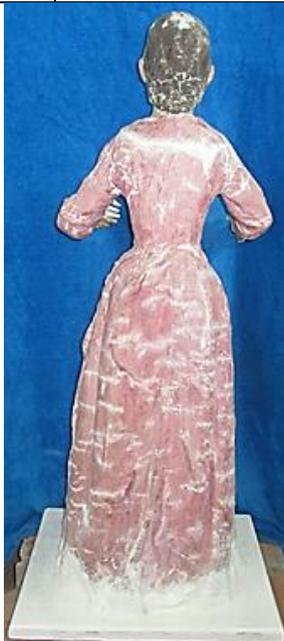
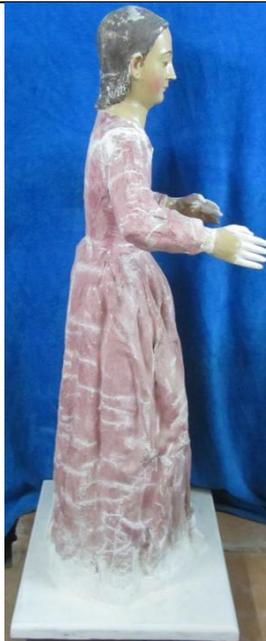
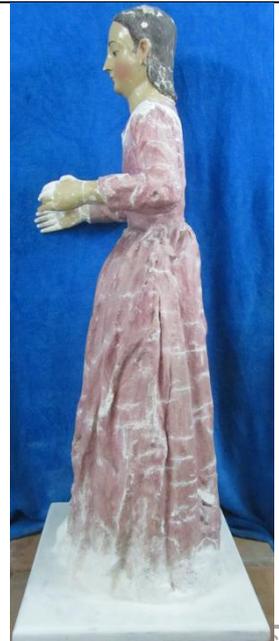
Entizado de Faltantes

Pulido de Entizado

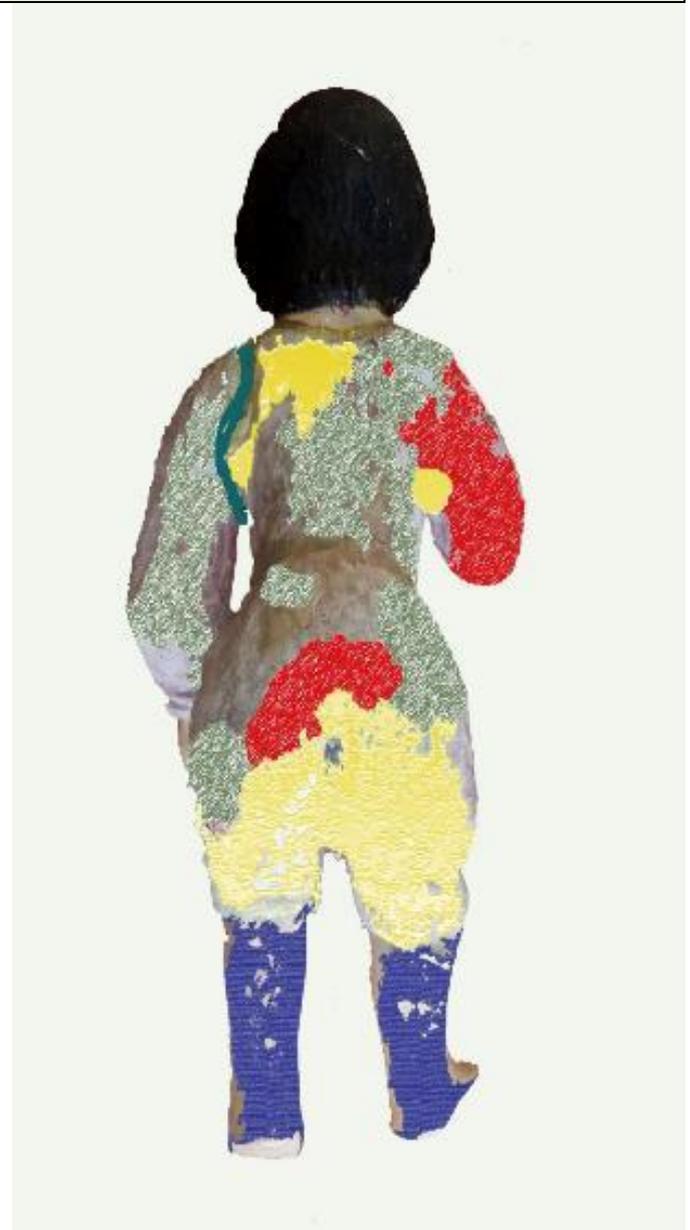
PATOLOGÍAS DE LA ESCULTURA POLICROMA

SOPORTE: El soporte estructural se encuentra estable no muestra mayor deterioro, por lo tanto se puede considerar como en regular estado de conservación.

CAPA DE BASE DE PREPARACIÓN: Este estrato se encuentra bastante deteriorado, se puede advertir la pérdida parcial a la altura de los hombros y distintas partes del cuerpo, las características de conservación nos permiten determinar que se encuentra el estrato en mal estado.

Intervenciones: Intervenciones anteriores de repintes inadecuados en brazos, piernas, rostro, dedos de las manos y los pies restituidos con pasta y anatómicamente inadecuados.

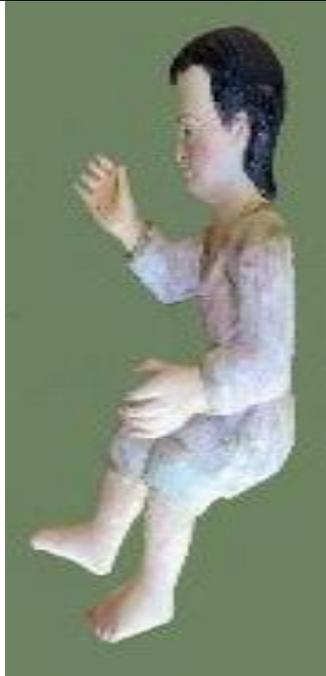
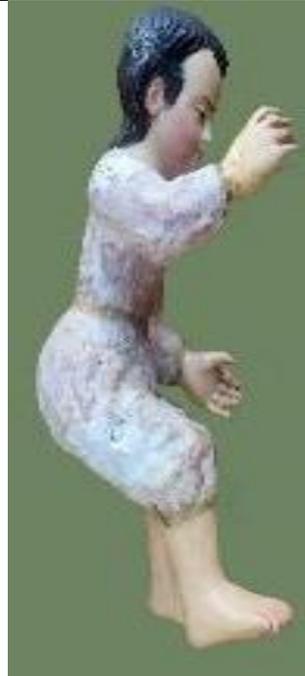
Empastes y Enlienzados en el Hombro y Rodilla

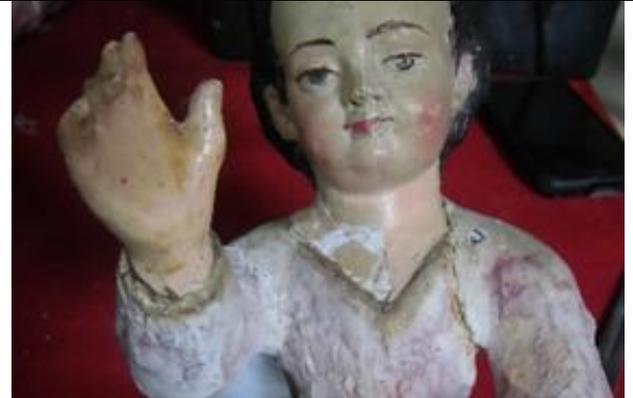
Mala intervencion Anterior

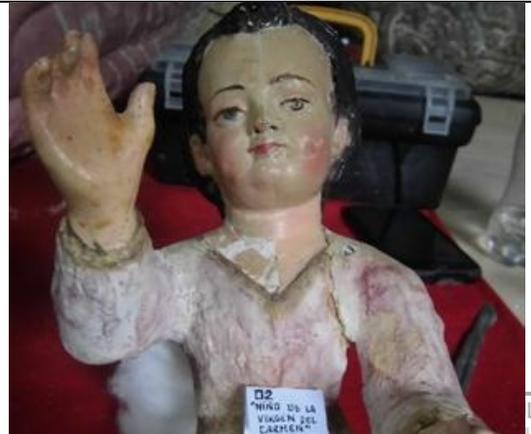
REGISTRO INICIAL - LATERALES | Repites en la Mano y Malas intervenciones Anteriores

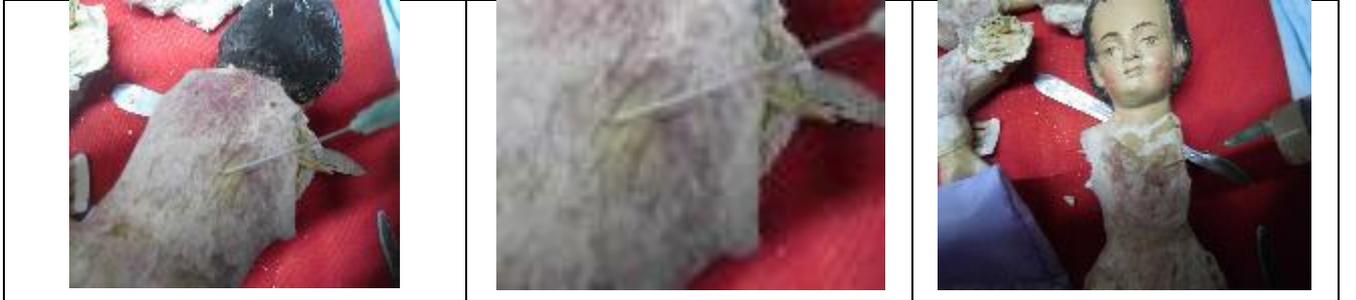
Consolidación de Estratos

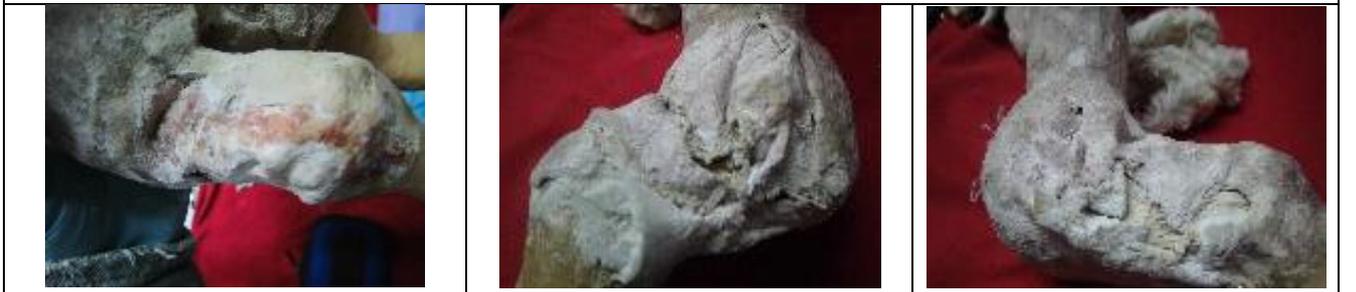
Calas de Exploracion

Eliminación de Enlienzados y Empastes

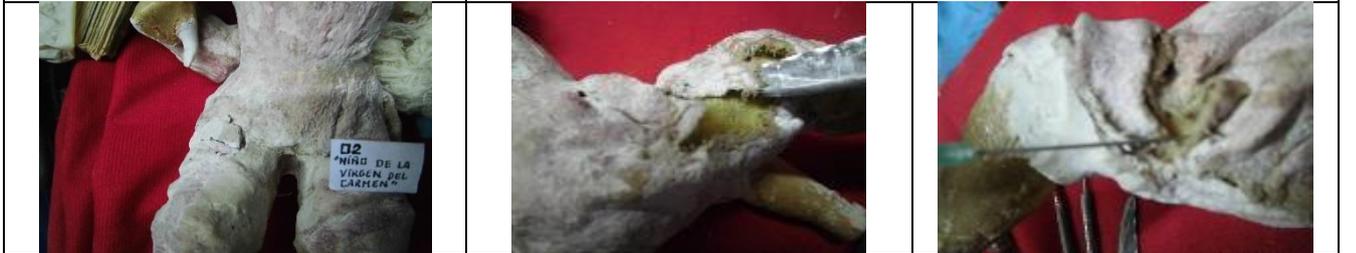
Consolidación Estructural (Maguey)

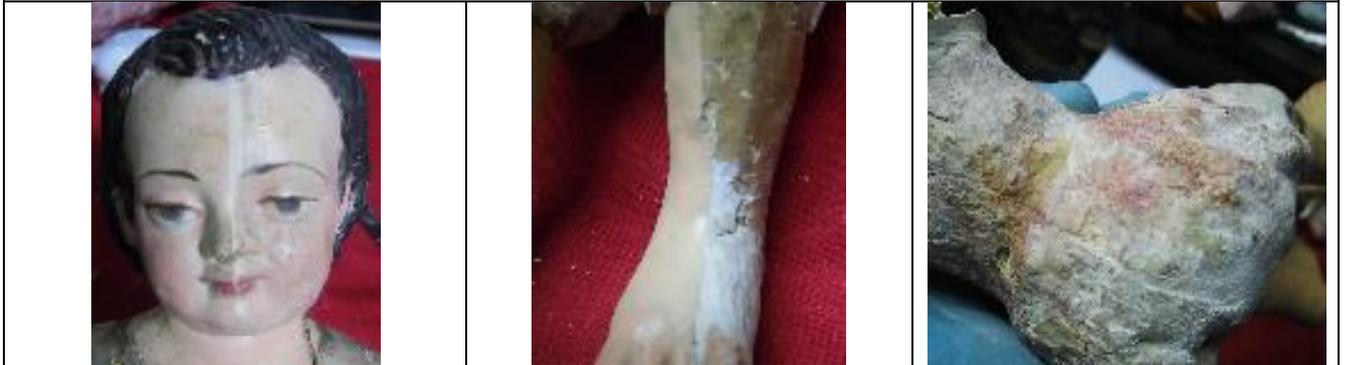
Limpieza de Capa Pictórica (encarnes y al temple)

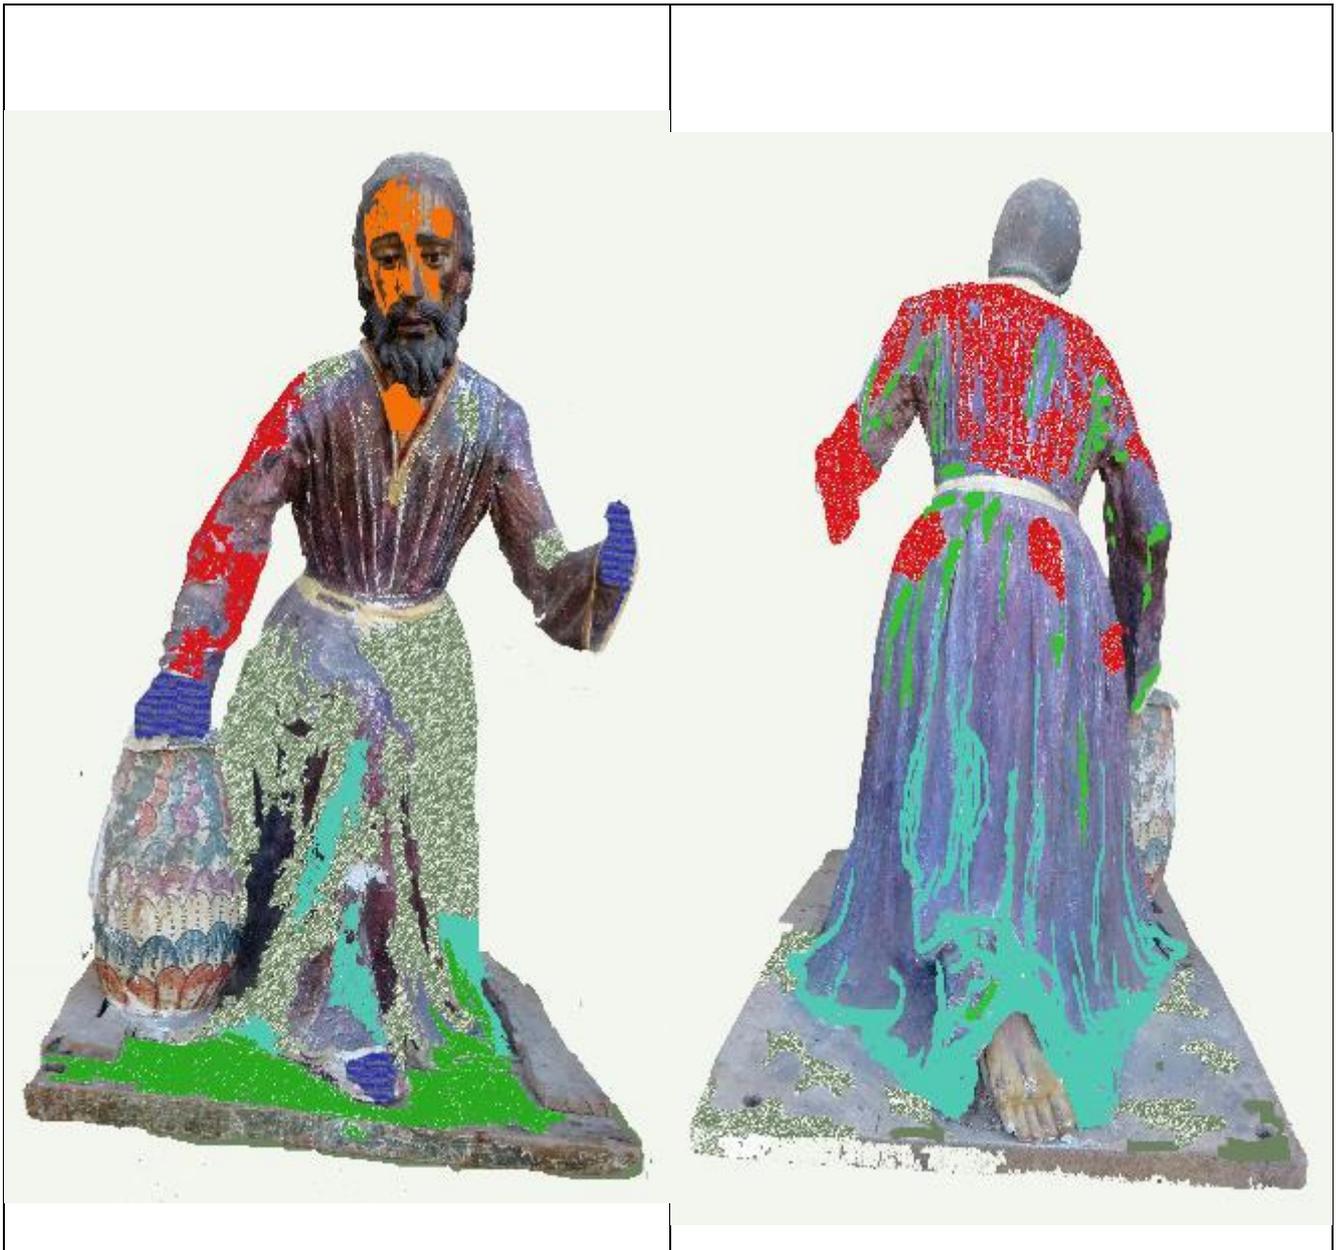
CAPA DE BASE DE PREPARACIÓN: Las condiciones en la que se encuentra este estrato permite evidenciar que la pérdida parcial de este estrato se debe básicamente a movimientos de orden físicos o manipulación de hombre, es notoria la perforación en la cabeza, presentando fisuras y faltantes de esta base en algunos lugares, así mismo se evidencia perdida de base de preparación en el fuste y pliegues de la imagen, presencia de craquelados y agrietamientos.

CAPA PICTÓRICA: Estratos que se encuentran en mal estado de conservación, los repintes, barnices y empastes en el rostro, manos y pies; la oxidación en los encarnes sobre todo en el rostro de la imagen, la acumulación e impregnación de impurezas etc. contribuyen al mal estado en el que se encuentra el estrato.

Intervenciones: Intervenciones anteriores de repintes y empastes inadecuados en el rostro, manos y pies; restitución de los dedos en pasta.

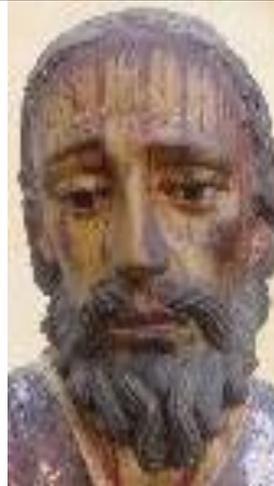
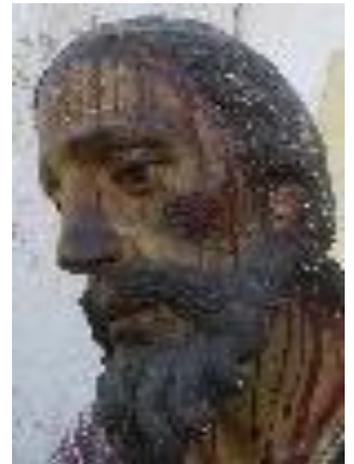
Evidencia de Repinte con Esmalte de la Carnación

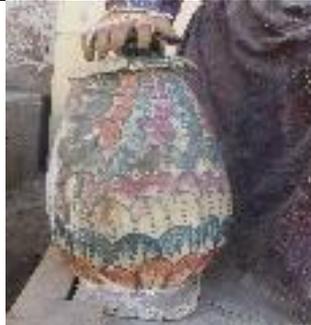
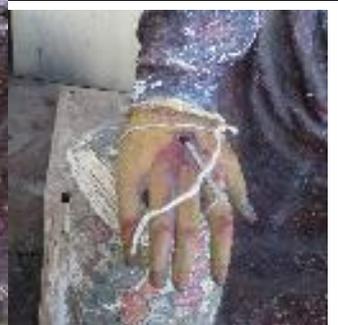
Enlameados y Empastes En los Pies y Tunica

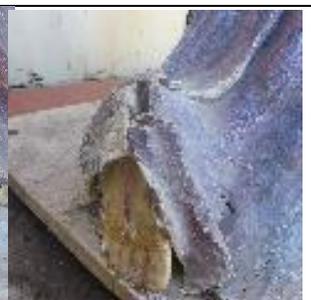
Repinte en la Tunica

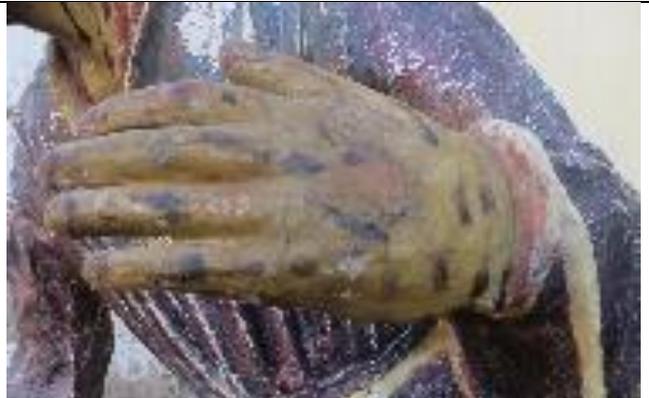
Mala intervención Anterior de los Dedos

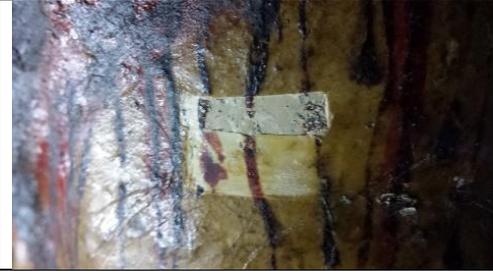
Calas de Exploracion

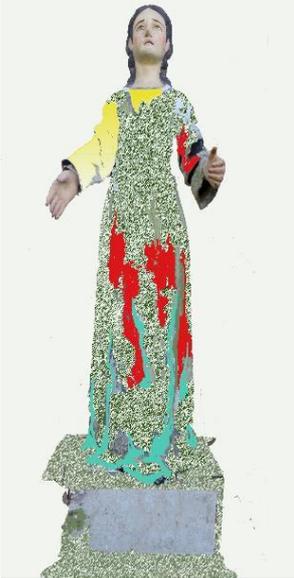
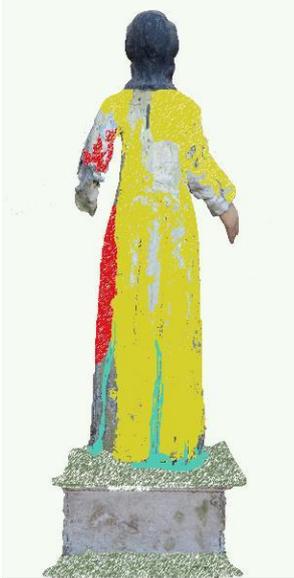
PATOLOGÍAS DE LA ESCULTURA POLICROMA

SOPORTE: Soporte estructural inestable por faltantes, se advierte que los daños en el soporte tela encolada hace que la escultura sea inestable ya que necesitan una consolidación, la base o plinto condicionan también a la inestabilidad del soporte estructural.

CAPA DE BASE DE PREPARACIÓN: Estrato que se encuentra en mal estado de conservación las evidencias de la pérdida del estrato en diferentes partes tórax, sobre todo de la cintura hacia abajo y plinto de la imagen, las evidencias más notorias se encuentran en la vestimenta de la imagen donde se puede apreciar de los daños y pérdidas en la base de preparación.

CAPA PICTÓRICA: Las diferentes alteraciones que sufrió la imagen como: repintes y empastes en la superficie de la imagen en especial en el rostro, manos y tórax son condiciones para determinar que dicha escultura ya fue intervenida anteriormente y determina que el presente estrato se encuentra en mal estado de conservación.

Alteraciones: Perdida de cohesión y adhesión mostrando fisuras en los encarnes, exfoliaciones de la base de preparación y capa pictórica craquelados en los estratos superiores, presencia de repintes en la manos y rostro de la imagen.

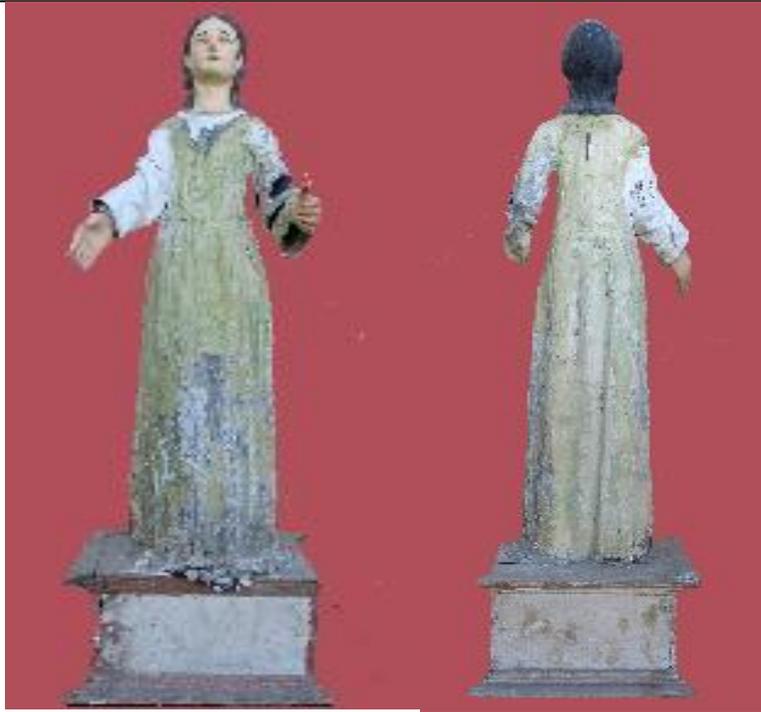
Evidencia de Repinte en la Carnacion

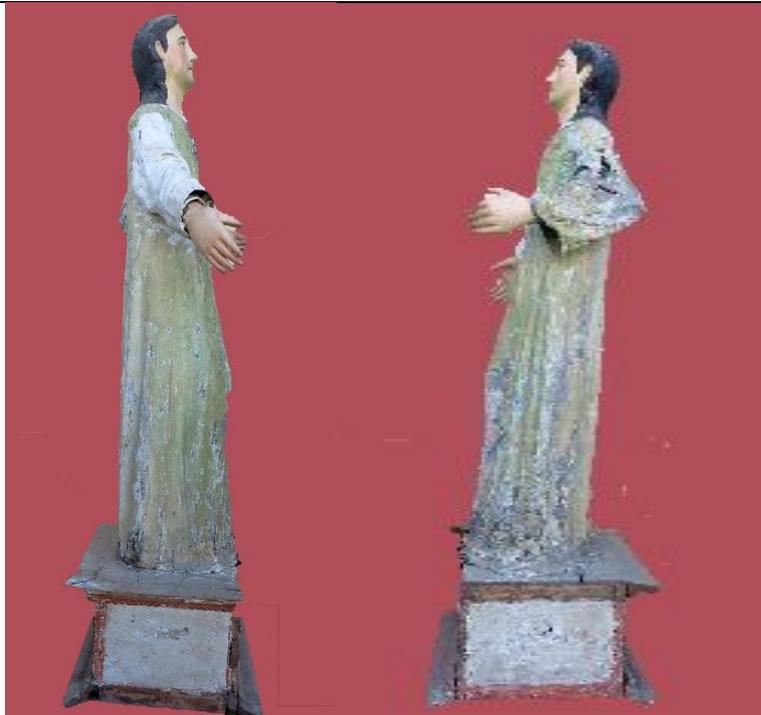
Perdida de Piezas del Pinto y Policromia

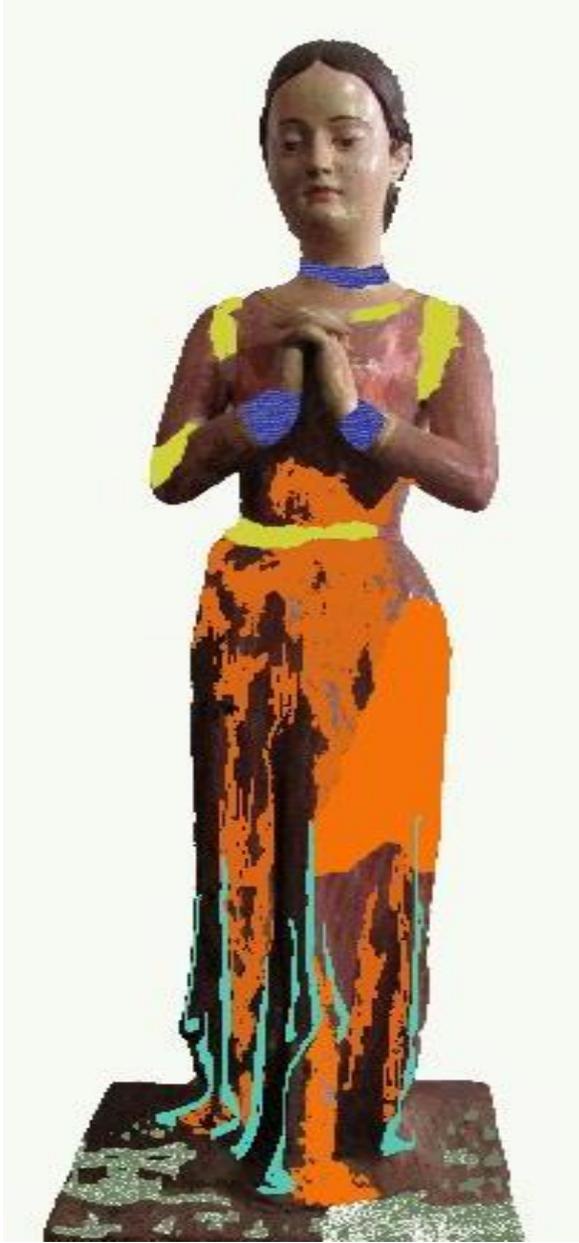
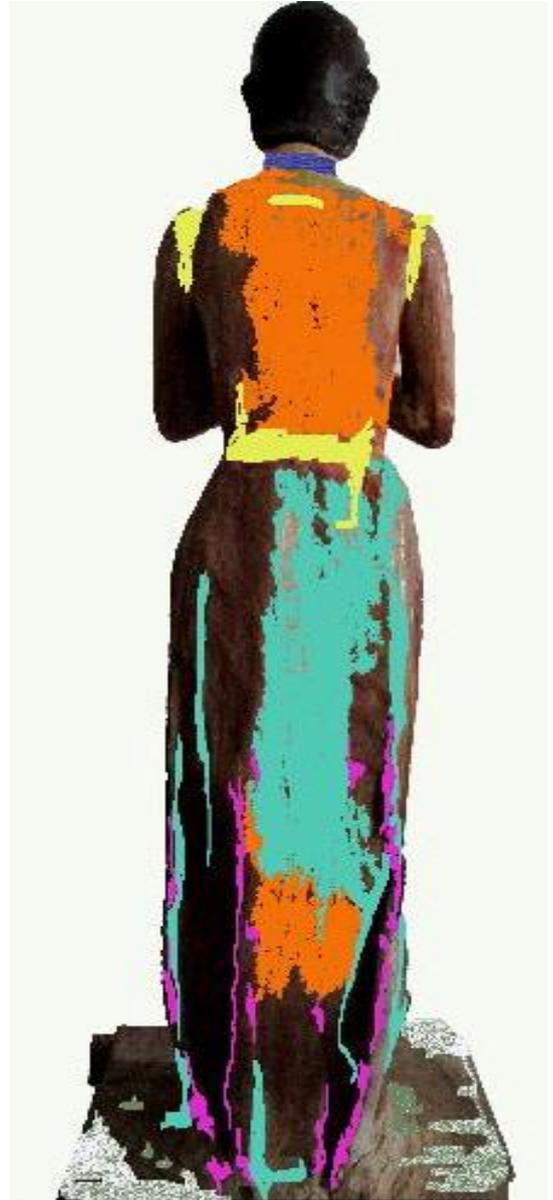
PATOLOGÍAS DE LA ESCULTURA POLICROMA

SOPORTE: Es evidente la pérdida de estabilidad de la imagen puesto que el deterioro se focaliza mayormente en los hombros que requieren una consolidación, el plinto y toda la parte inferior del fuste de la imagen, la inestabilidad no solo del soporte estructural interno que presenta el maguëy

deteriorado sino también el que corresponde a tela encolada sobre todo de la cintura hacia abajo, condicionan al mal estado de conservación en el que se encuentra el estrato.

CAPA DE BASE DE PREPARACIÓN: Los daños físicos sobre todo en el fuste de la imagen en especial de la cintura para abajo son extremos, la presencia de grietas y craquelados permiten que en un corto plazo estos se convertirían en lagunas con pérdida de base de preparación y con ello al resto de estratos que lo anteceden, por tanto se puede determinar que este estrato se encuentra en pésimo estado de conservación.

CAPA PICTÓRICA: La capa de policromía como se puede apreciar también ha sufrido deterioro excesivo, puesto que el fuste y tórax ha perdido parte fundamental de la estabilidad de este estrato, por otro lado los repintes en extremidades superiores y parte del rostro y cuello así lo determinan, la oxidación de policromía es otra causa por la que este estrato se encuentra en mal estado de conservación.

Alteraciones: Pérdida de cohesión y adhesión mostrando fisuras en la vestimenta, craquelados y agrietamientos en los estratos superiores,

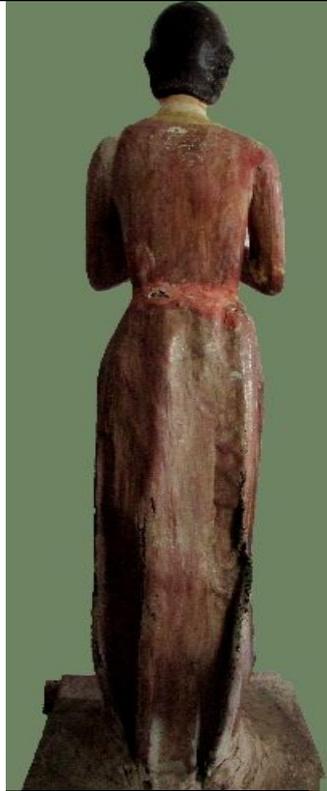
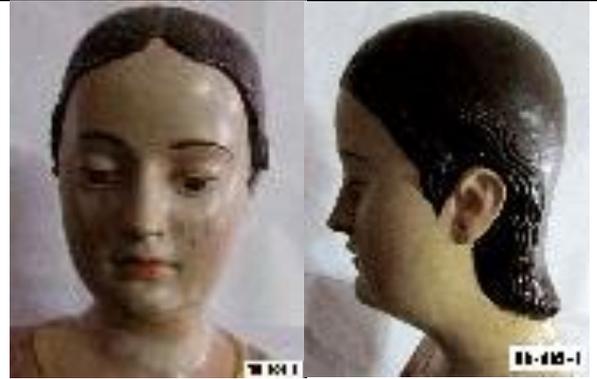
Evidencia de Cera de Vela

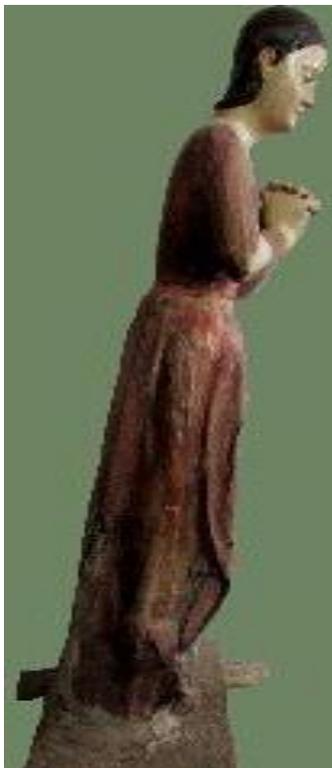
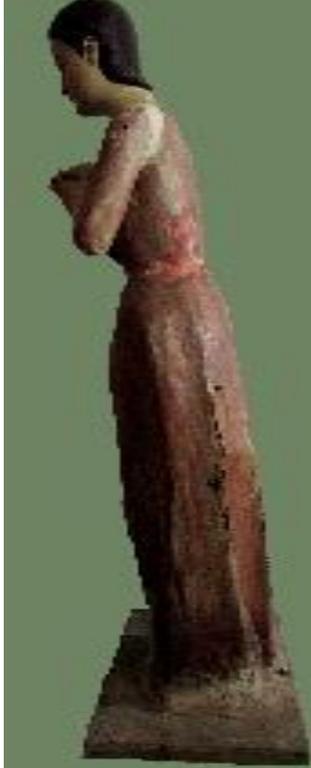
REGISTRO INICIAL - ANVERSO - REVERSO

Perdida de Estrato Pictorico

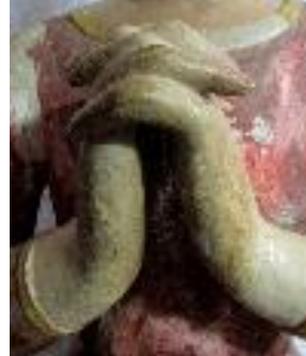
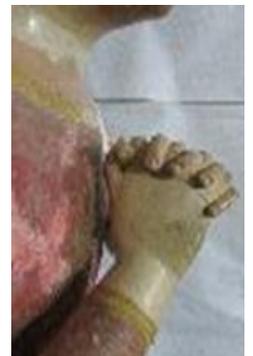
REGISTRO INICIAL - LATERALES

Repinte en la Carnación

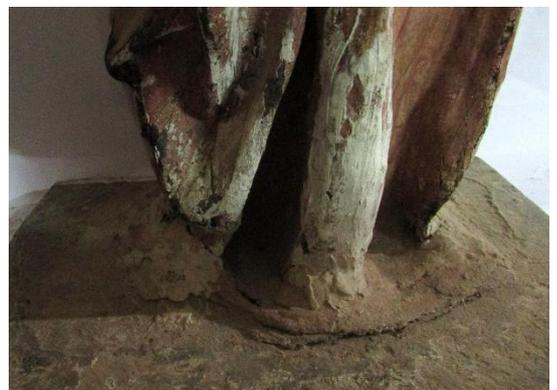
Inestabilidad del Plinto y Escultura

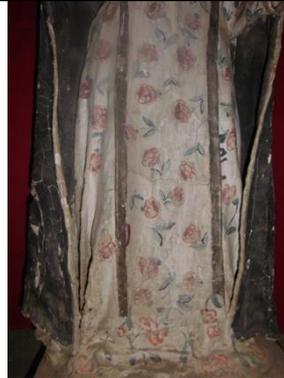
REGISTRO INICIAL - ANVERSO - REVERSO

Detalle de Gasa de vela y hollin

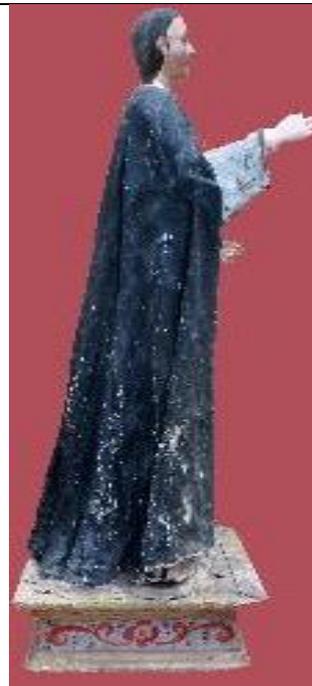
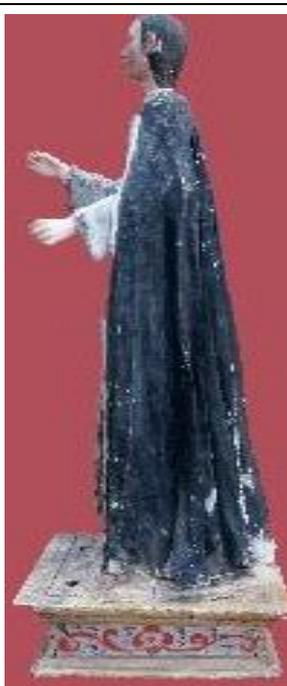
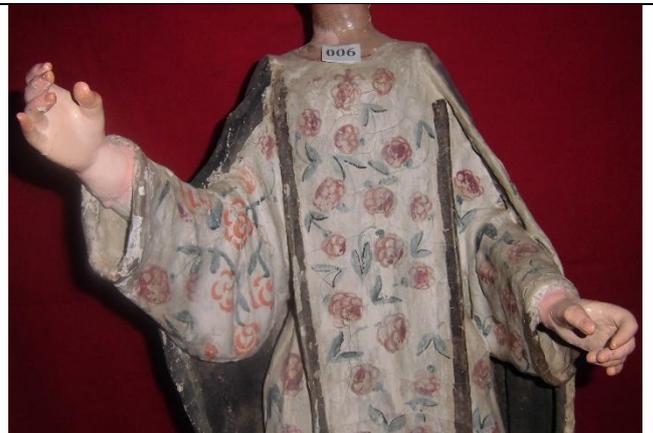
REGISTRO INICIAL - LATERALES

Detalle de Repinte en los Dedos Repinte en los Dedos y

Acumulaion de Polvo y Evienia de Grasa de Vela

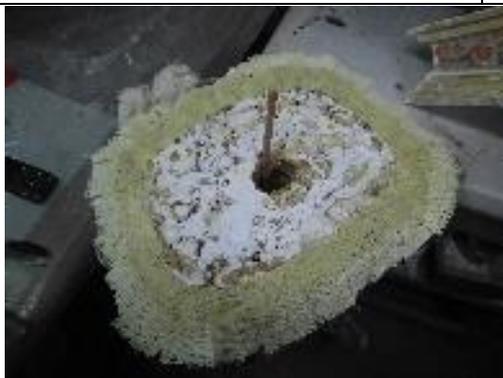
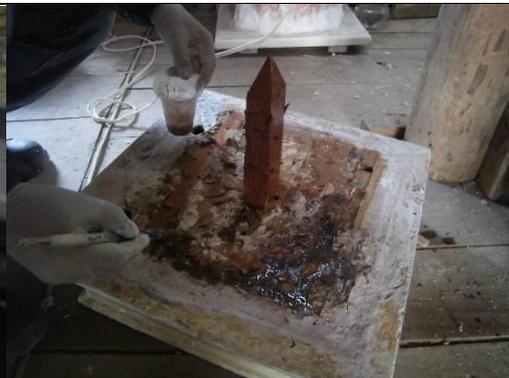
Consolidacion de Tela Encolada

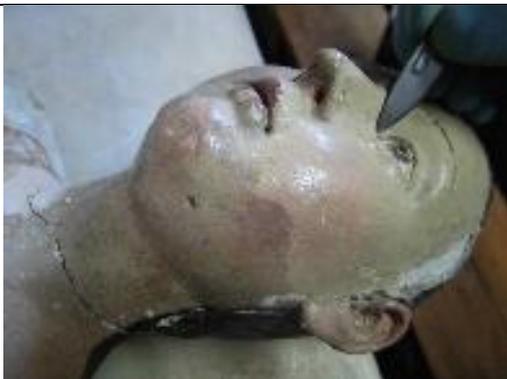
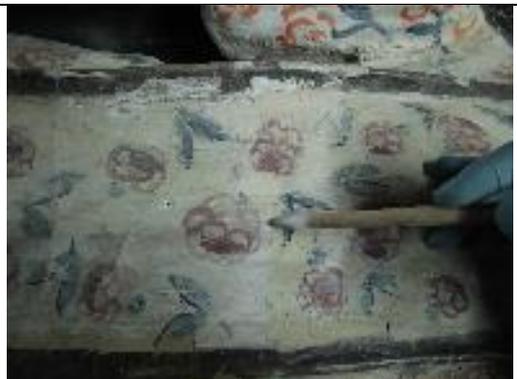
Consolidación Estructural (Maguey)

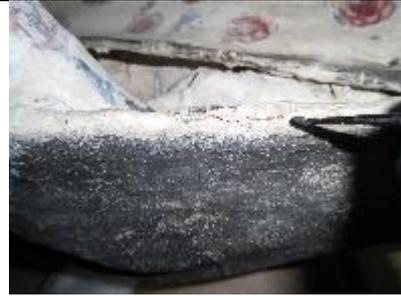
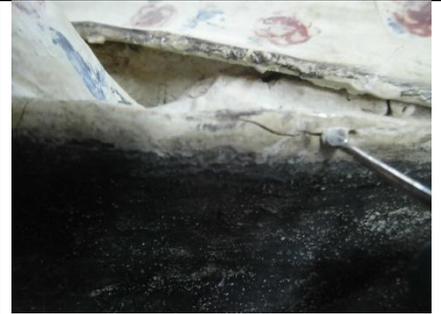
Empastado de Faltantes

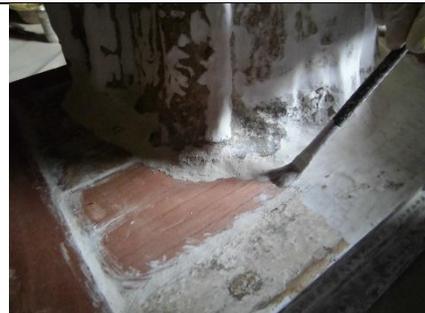
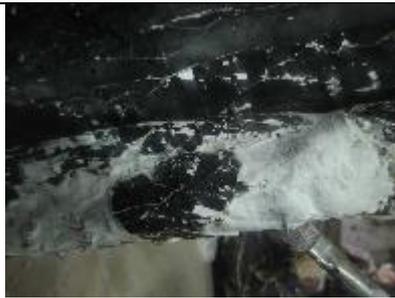
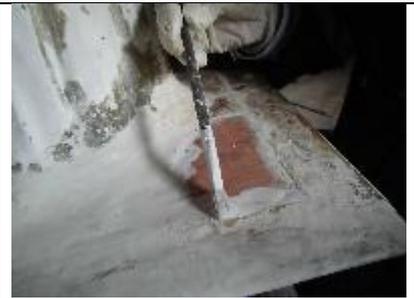
Entizado de Faltantes

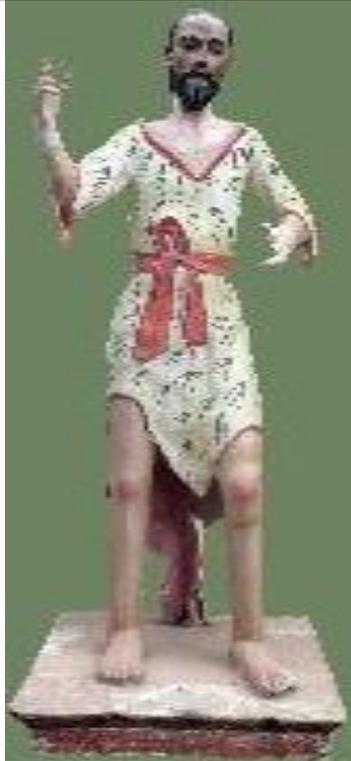
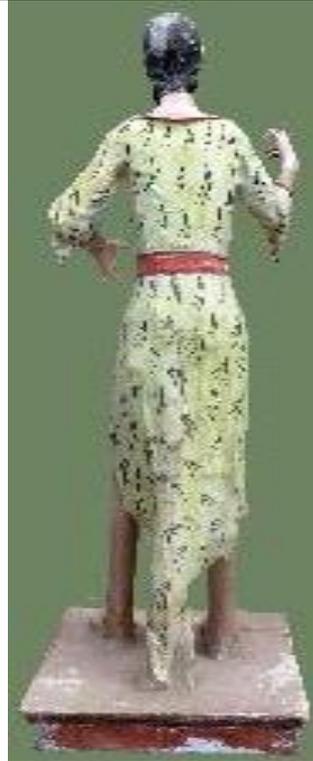
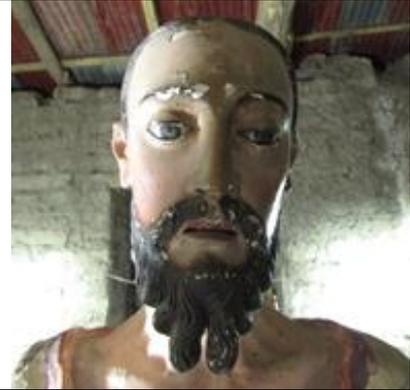
Detalle de Perdida de Estratos

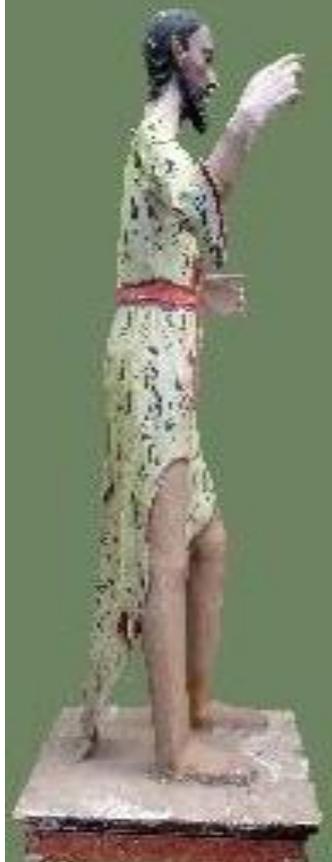
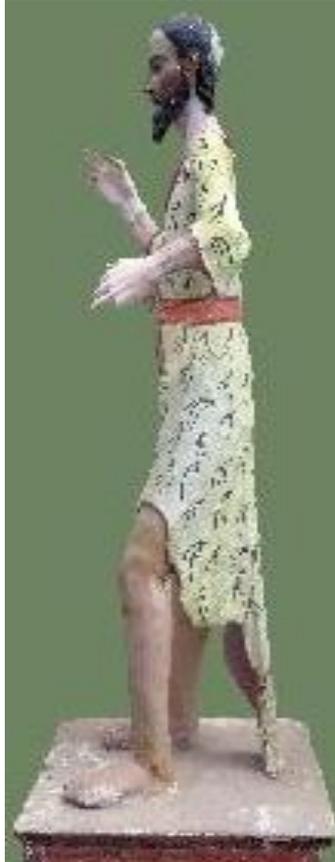
Perdida de Policromia y Evidencia de Repinte

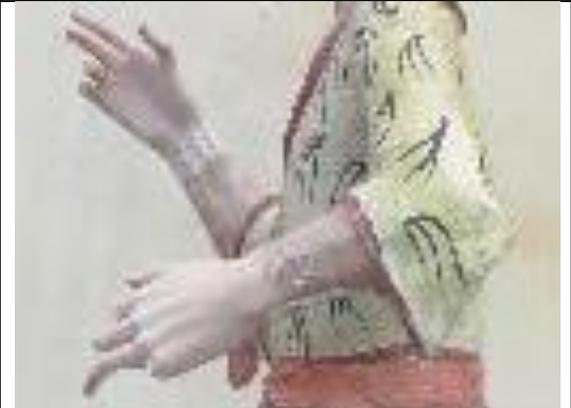
Detalle de Repintes, Perdida de Deos y Malas intervenciones Anteriores

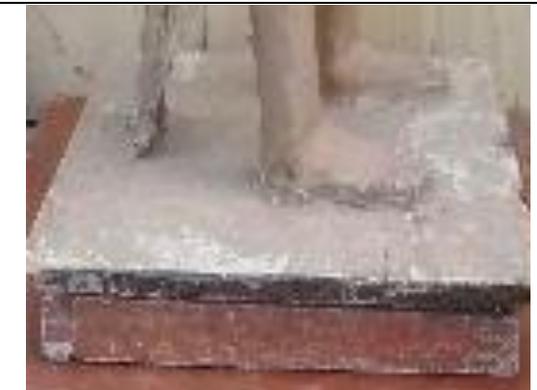
Inestabilidad Estructural y Perdida de Policromia

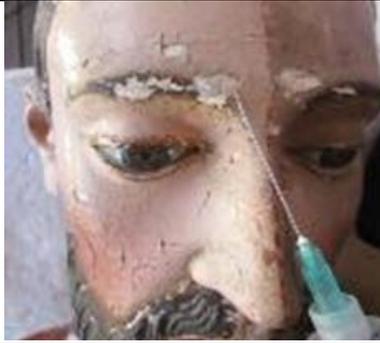
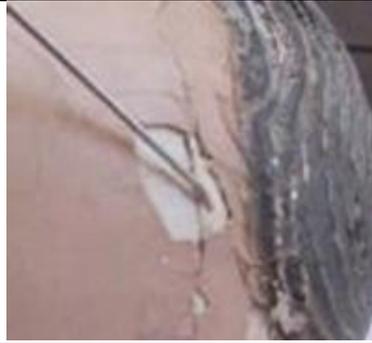
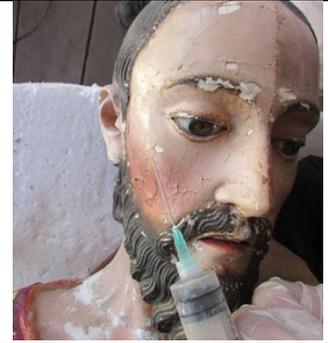
Consolidación de Estratos

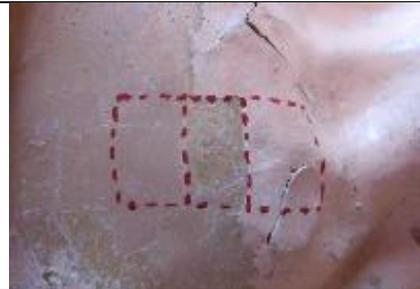
Calas de Exploracion

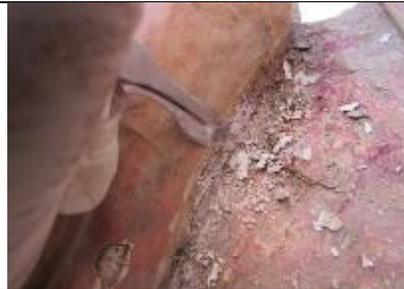
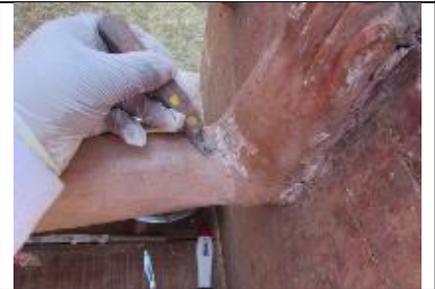
Eliminación de Enlienzados y Empastes

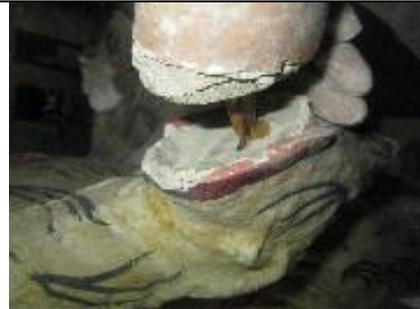
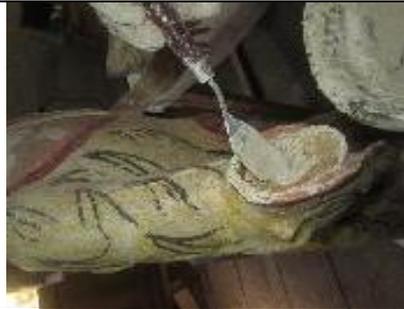
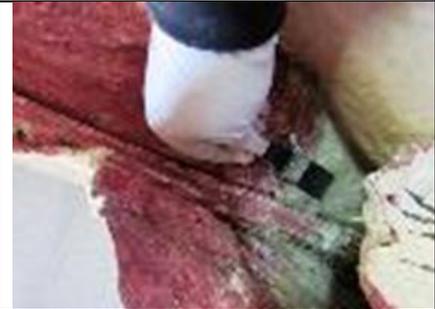
Consolidación Estructural (Maguey)

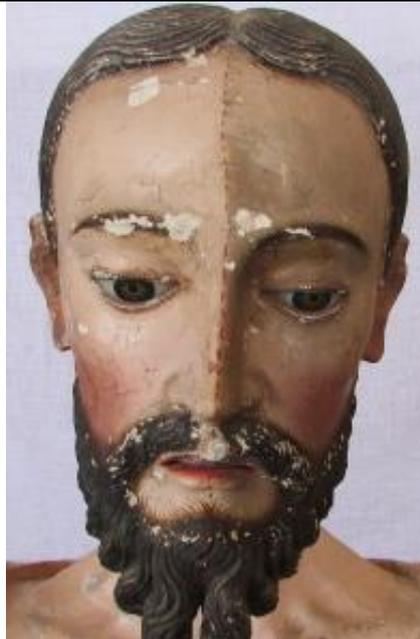
Limpieza de Capa Pictórica (encarnes)

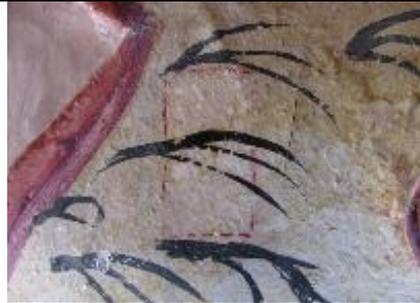
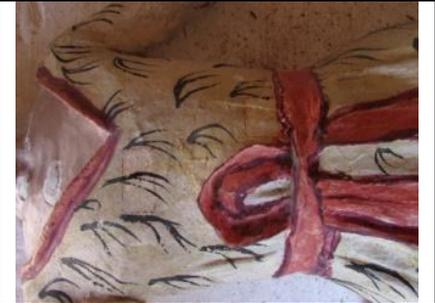
Limpieza de Capa Pictórica (temple)

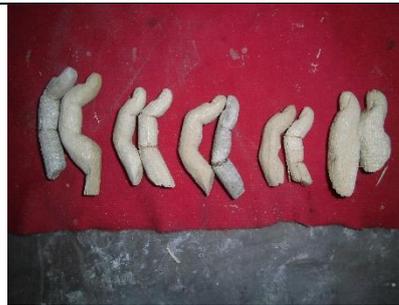
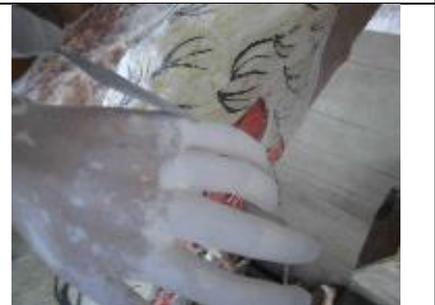
Realización y Restitución de Piezas Faltante

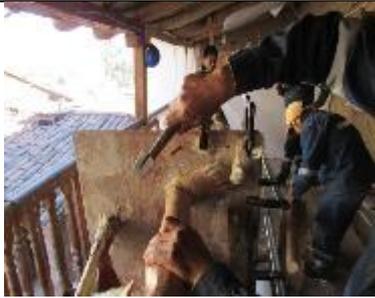
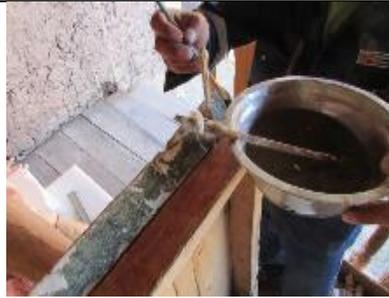
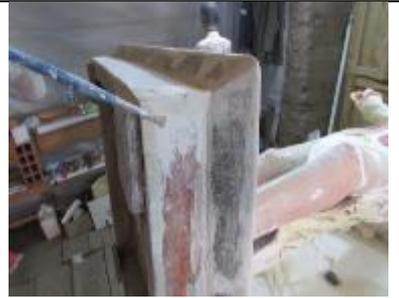
Realización Y Restitución De Plinto

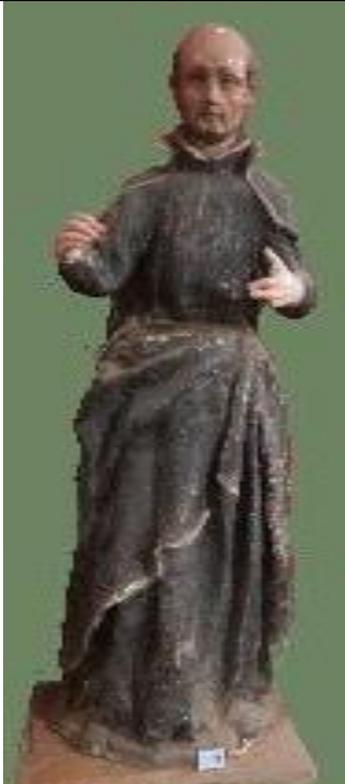
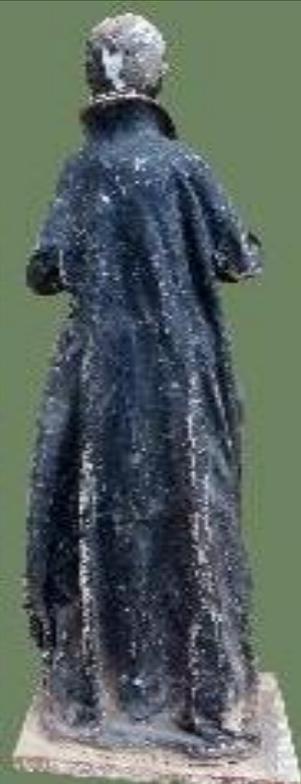
REGISTRO INICIAL – ANVERSO - REVERSO

Evidencia de Repinte de Policromía y y Perdida de Estratos

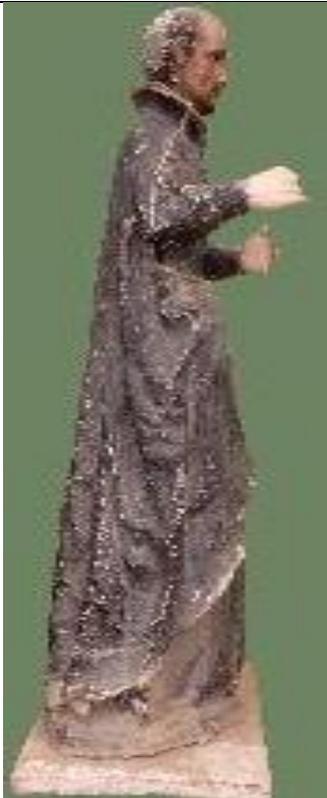
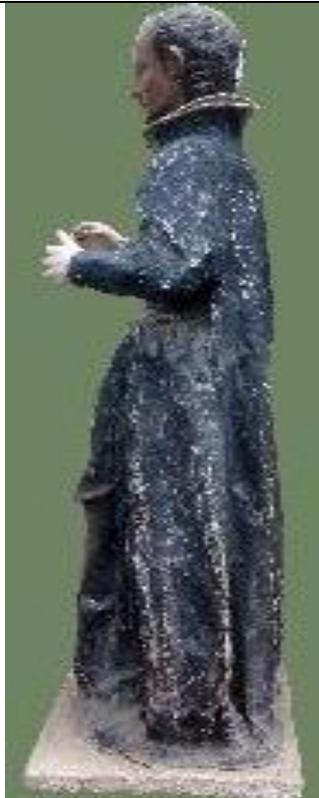
Acumulacion de Polvo y Cera de Vela

Inestabilidad de Tela Encolada

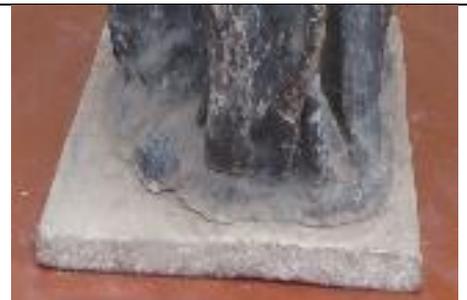
REGISTRO INICIAL - LATERALES

Perdida de estratos del Plinto

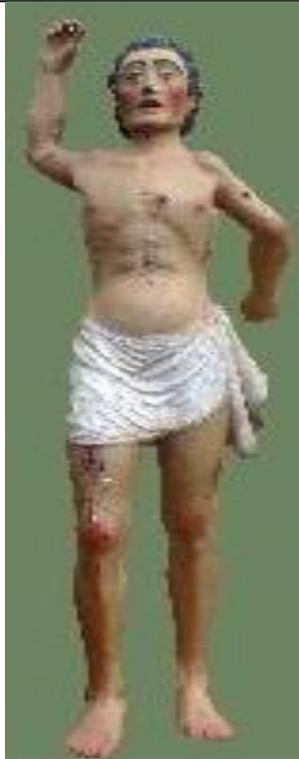
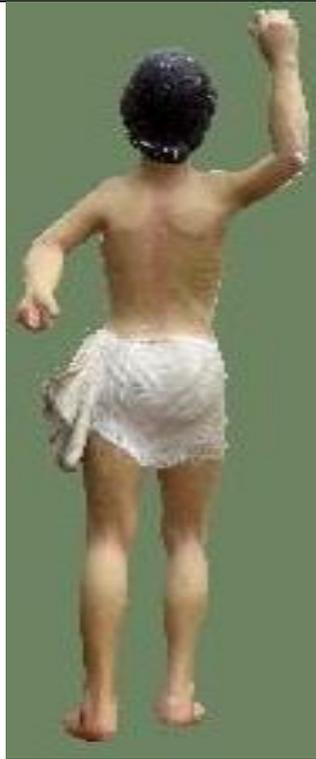
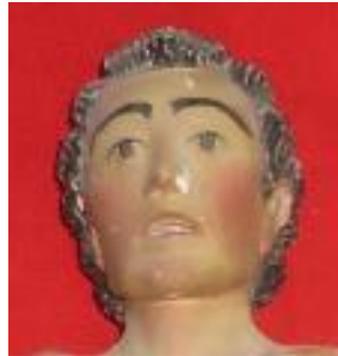
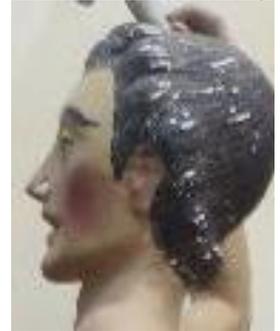
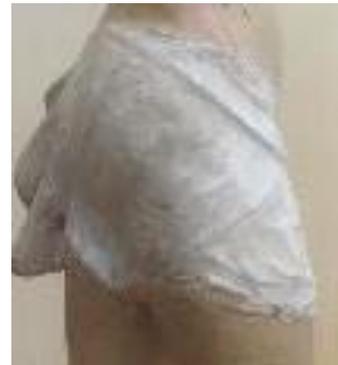
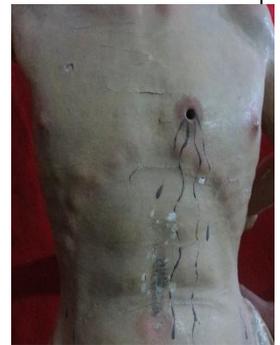
REGISTRO INICIAL - ANVERSO - REVERSO

Recubrimiento de Enlienzados y Empastes total
