INFORME ANUAL DE PRE LIQUIDACIÓN 2015

RECUPERACION DE MONUMENTO VIRREINAL RELIGIOSO, TEMPLO SAN JUAN BAUTISTA-
DISTRITO DE COLTA - PROVINCIA DE PAUCAR DEL SARA SARA – DEPARTAMENTO DE AYACUCHO

INFORME DE PRELIQUIDACIÓN 2015

**COMPONENTE CONSERVACION Y RESTAURACION DE LOS ELEMENTOS ARTISTICOS,
ARQUITECTONICOS Y BIENES CULTURALES MUEBLES (Obras de Arte).**

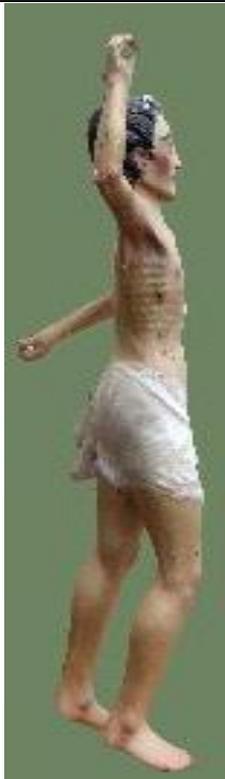
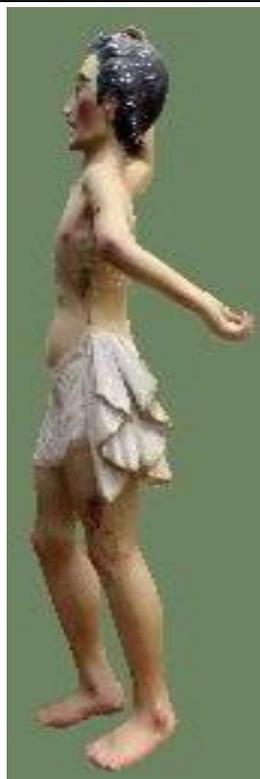
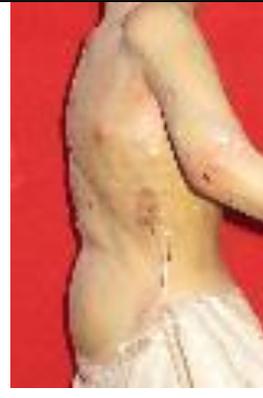
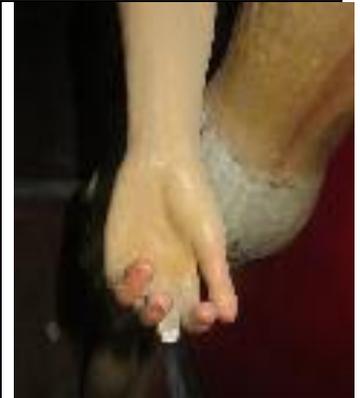
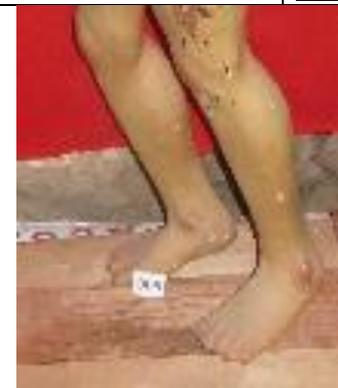
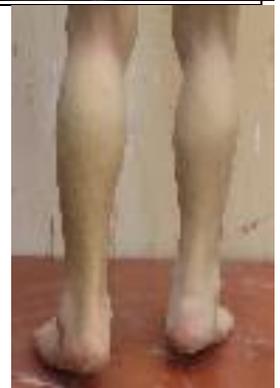
REGISTRO INICIAL - LATERALES

Recubrimiento de Enlienzados y Empastes total

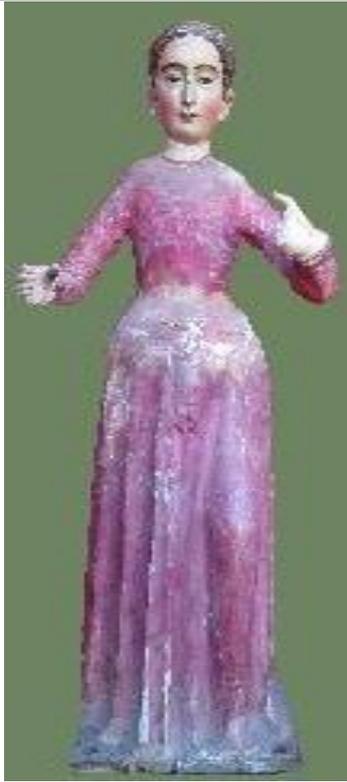
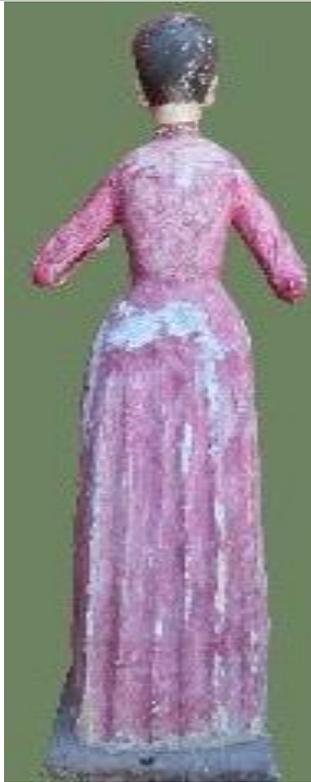
REGISTRO INICIAL - ANVERSO - REVERSO

CAPA PICTÓRICA: Presencia de repintes en el rostro y manos, empastes en el fuste en la parte delantera del vestido de la cintura hacia abajo, se puede determinar el presente estrato en mal estado de conservación.

Intervenciones: Intervenciones anteriores de repintes inadecuados en el rostro, manos y vestido.

Evidencia de Repintes Por malas Intervenciones Anteriores

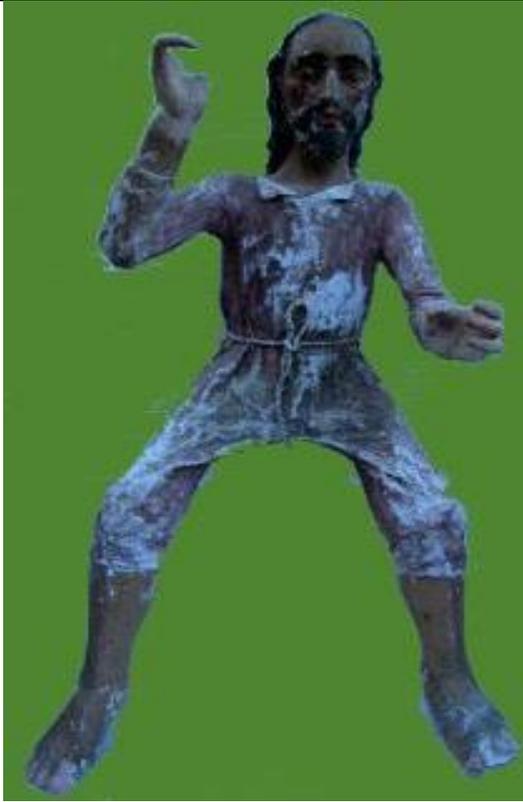
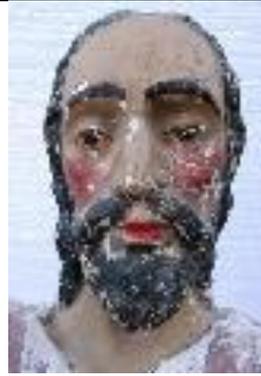
Evidencia de Repinte

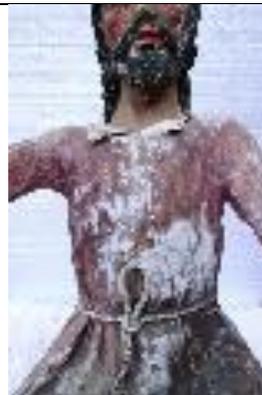
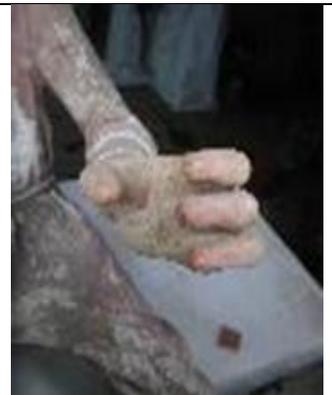
REGISTRO INICIAL - ANVERSO

Pérdida de Estratos Pictóricos

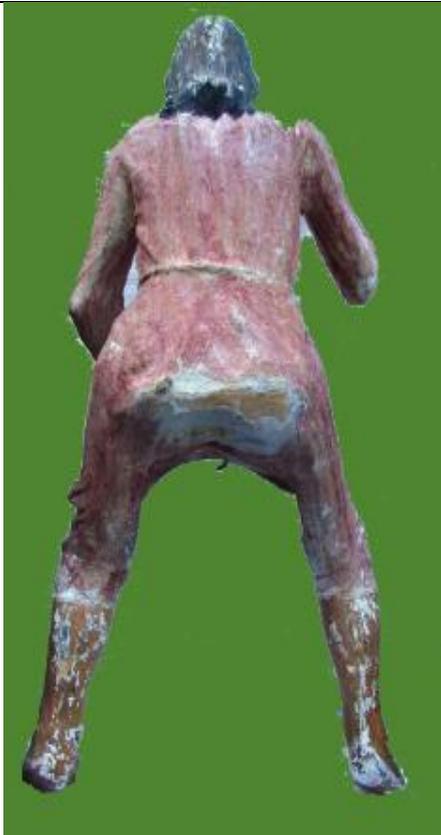
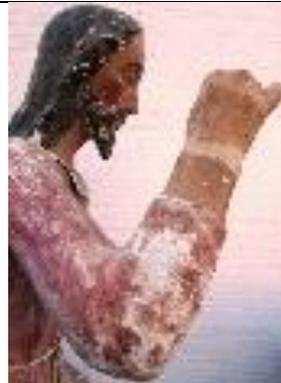
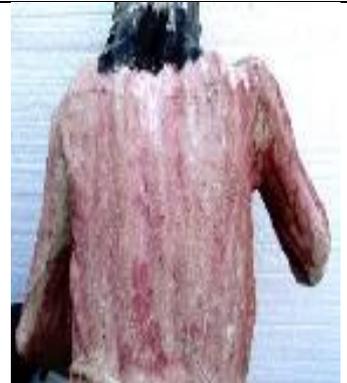
Pérdida de Estratos Pictóricos

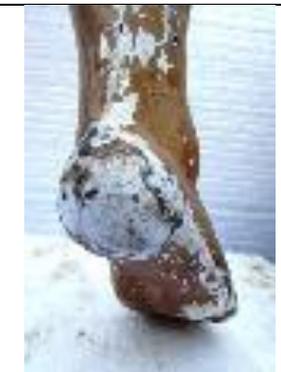
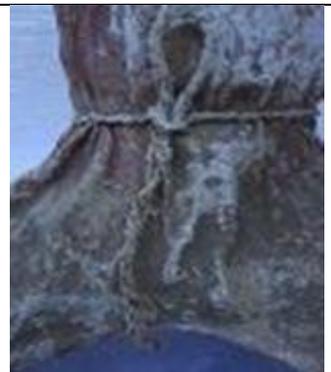
REGISTRO INICIAL - REVERSO

Evidencia de Malas Intervenciones Anteriores

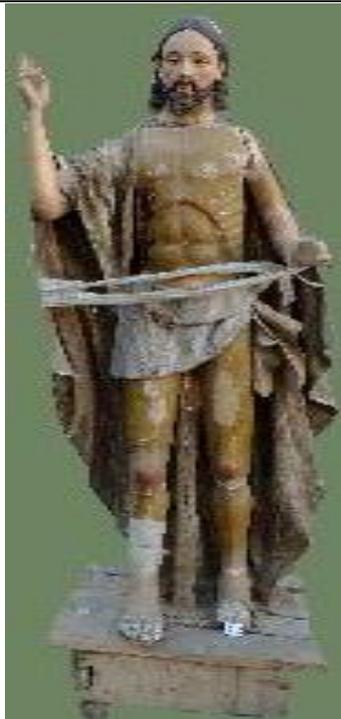
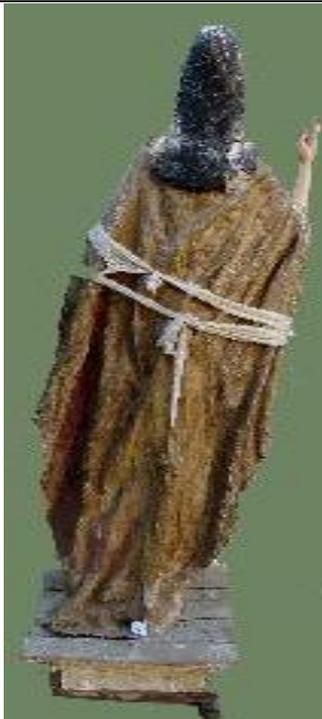
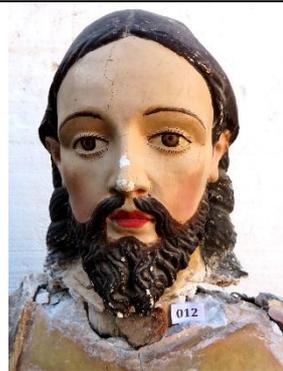
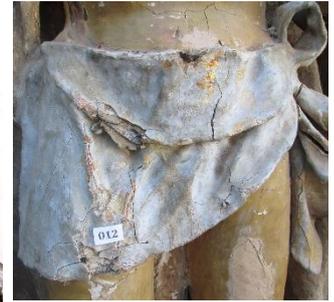
Evidencia de que la Cabeza es Una Cabeza Nueva

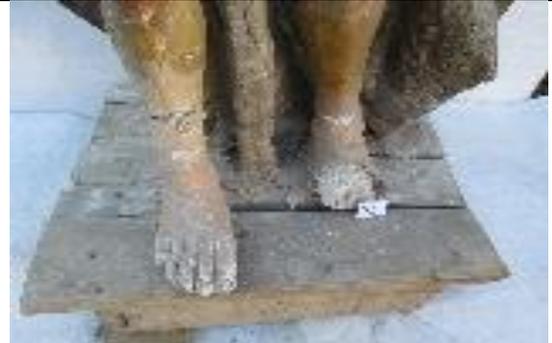
REGISTRO INICIAL - ANVERSO - REVERSO

Inestabilidad de la Escultura y el Plinto

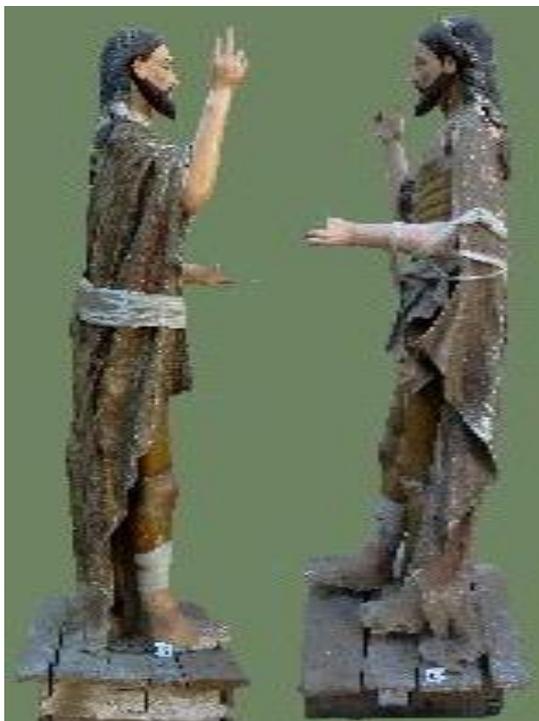
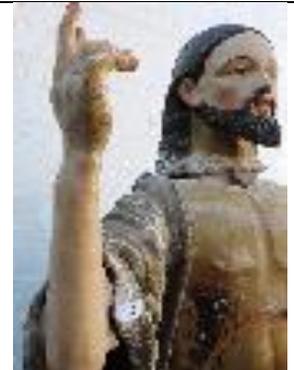
Perdida de Inestabilidad del la Tela Encolada

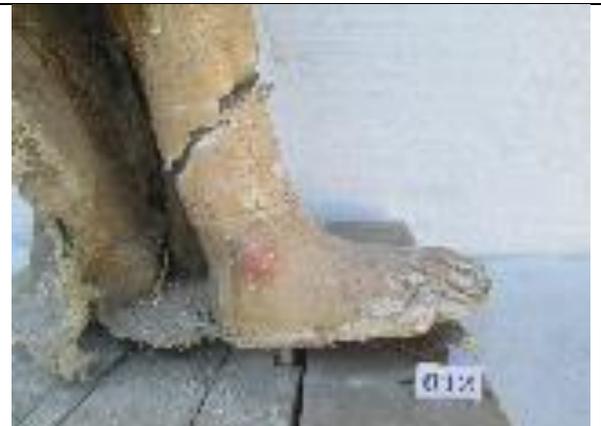
REGISTRO INICIAL - LATERALES

Mala Intervencion Anterior en los Pies

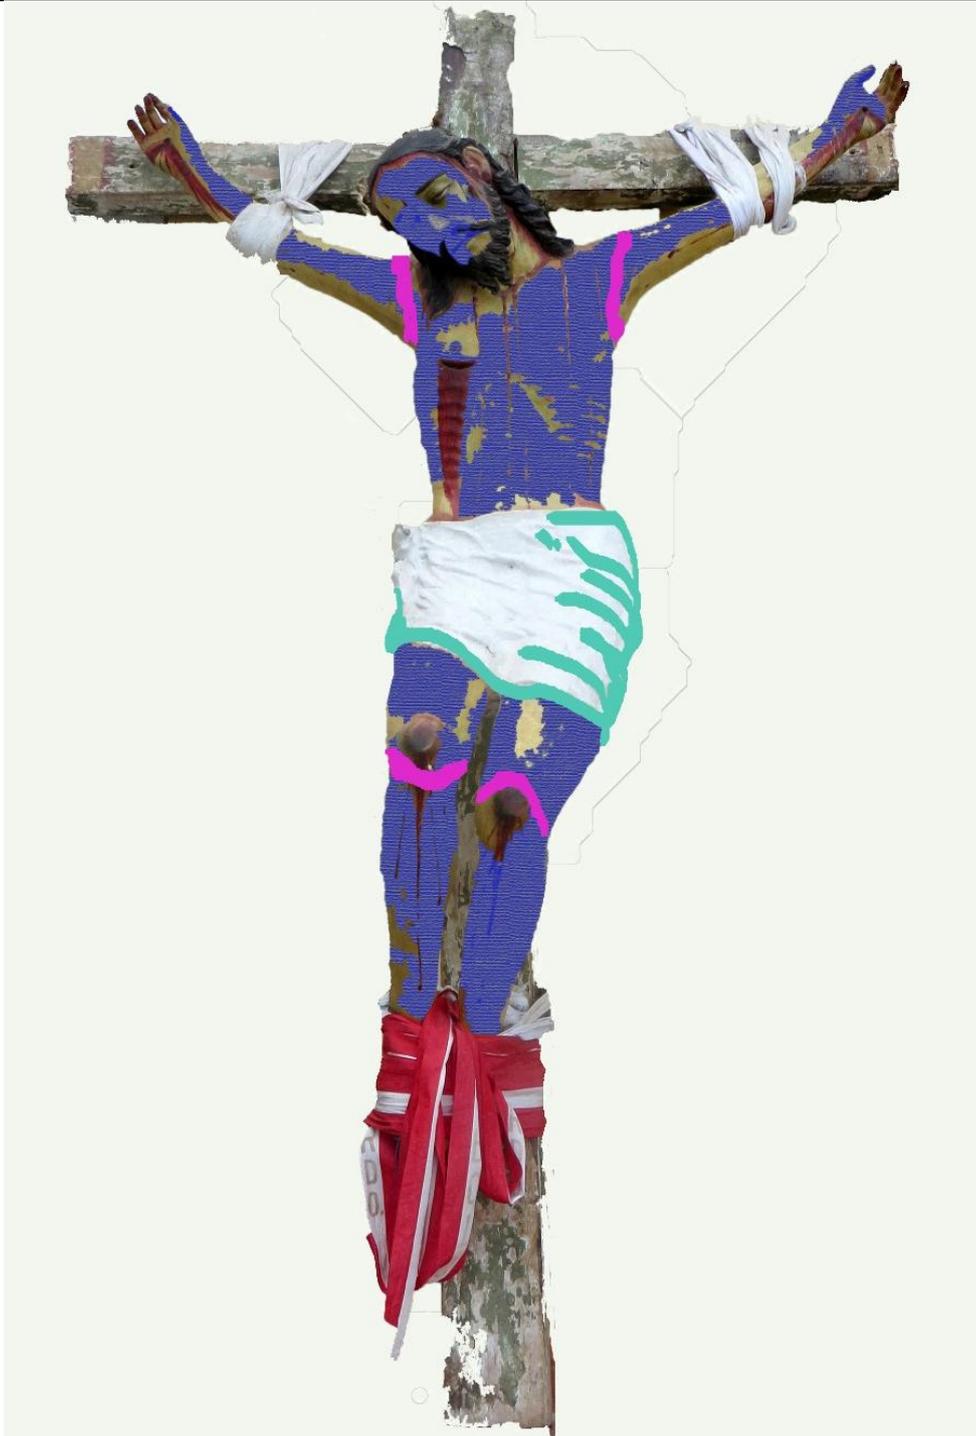
PATOLOGÍAS DE LA ESCULTURA POLICROMA

CAPA PICTÓRICA: Este estrado tiene repintes y empastes en toda la imagen escultórica y perdida de dicha capa; exfoliaciones en la cruz en la que el deterioro es extremo y que podría evaluarse como en mal estado de conservación.

CRUZ: Presenta deterioro, exfoliaciones, craqueladuras, faltantes de base de preparación y capa pictórica.

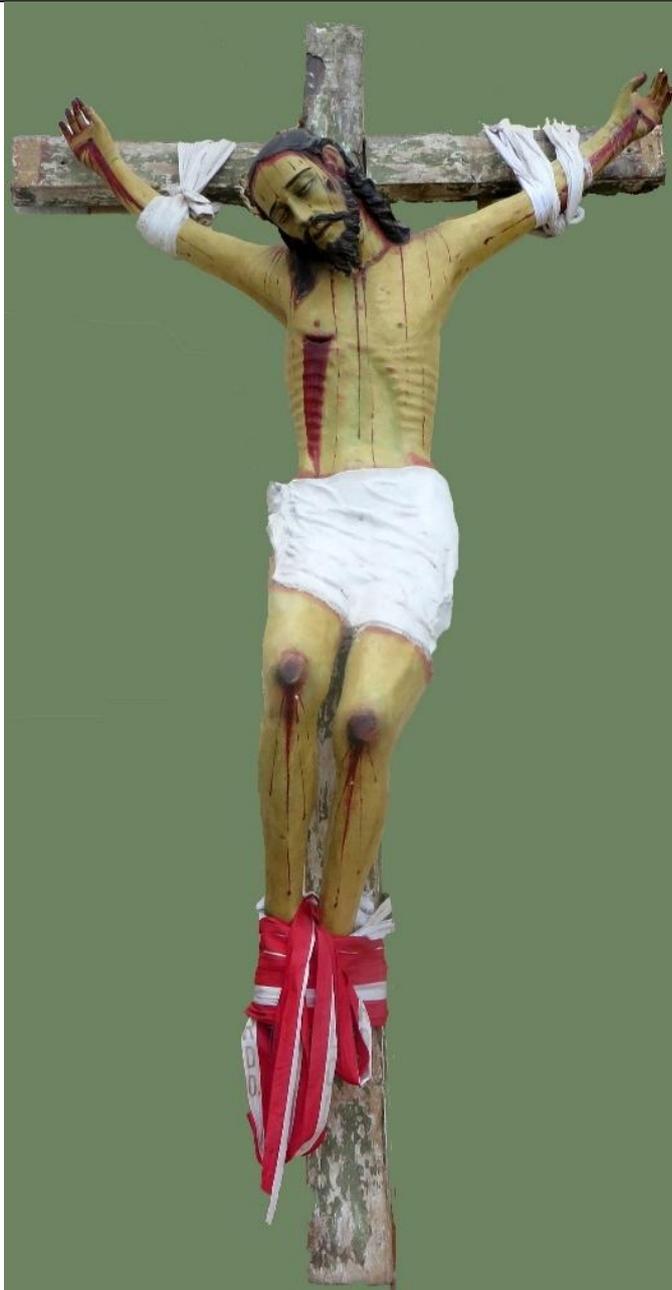
Repinte en el Rostro y Mala Intervención Anterior

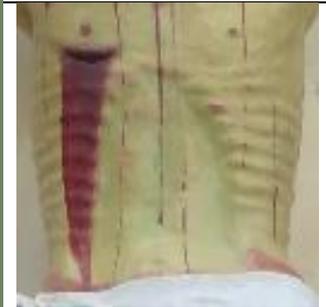
Evidencia de Original debajo del Repinte

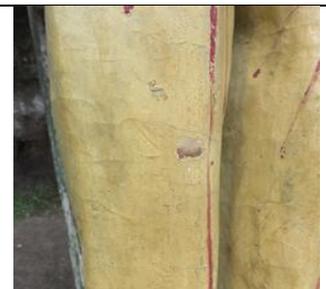
Evidencia del Original en los Pies

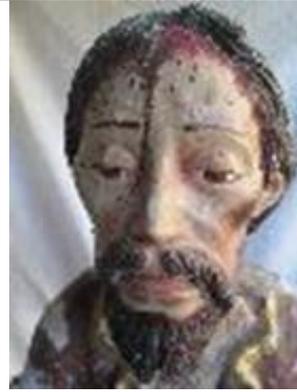
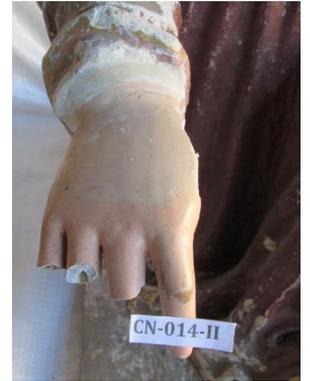
CN-014-II

Eviencia de Repintes y Dedos no Adecuados Anatimicamente

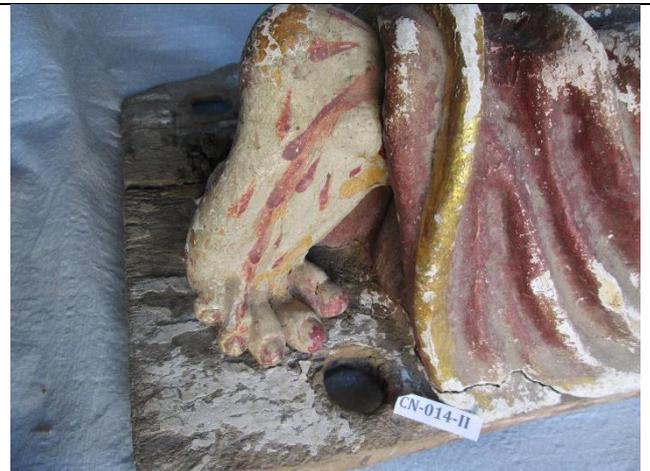
CN-014-II

Perdida de Estratos en el Plinto

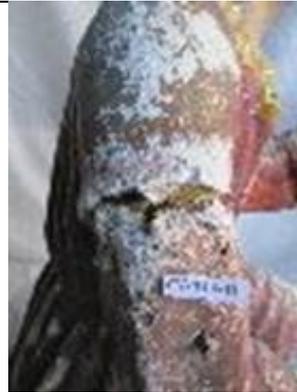
CN-014-II

Fractura en los Brazo Izquierdo

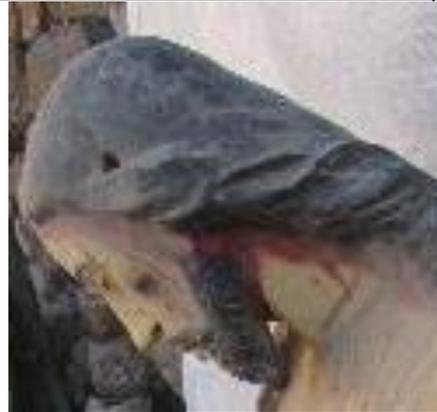
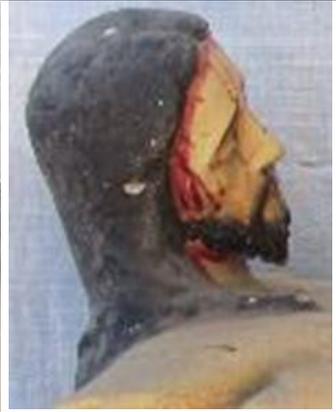
Evidencia de Repintes Y Empastes En la Carnación

CAPA PICTÓRICA: Se mantiene en regular estado de conservación, presenta repintes y algunos empastes en el rostro y manos por lo que deberá ser liberado, para ser intervenidas como los raspones en el fuste y algunas exfoliaciones anteriormente descritos.

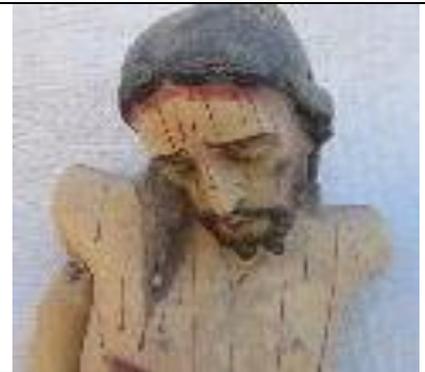
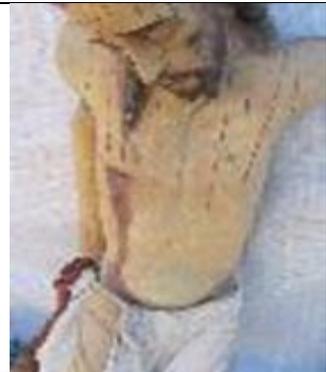
Mala intervención Antes de la Intervención

Intervenciones: Intervenciones anteriores de repintes y empastes inadecuados en el rostro, brazos y en algunos lugares puntuales de la vestimenta.

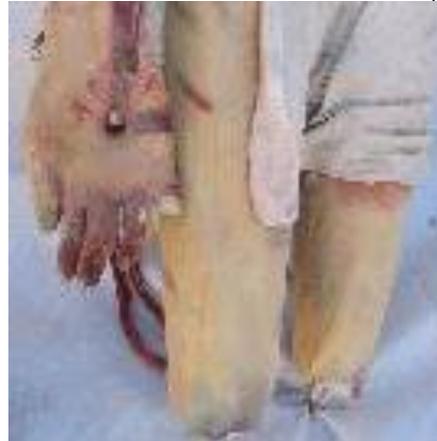
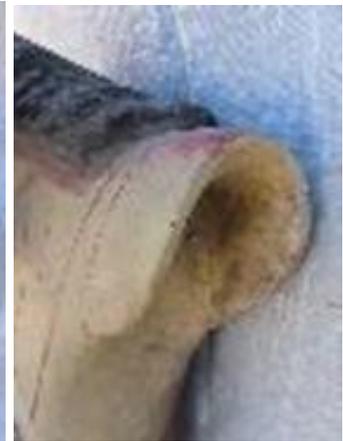
Perdida de Dedos Izquierda

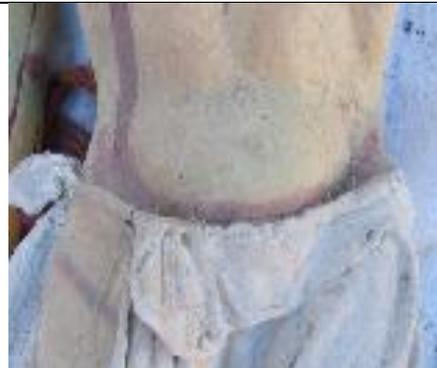
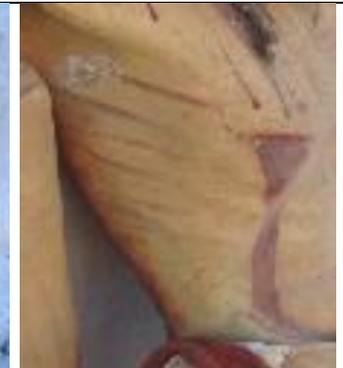
Evidencia de Recubrimiento Del Original

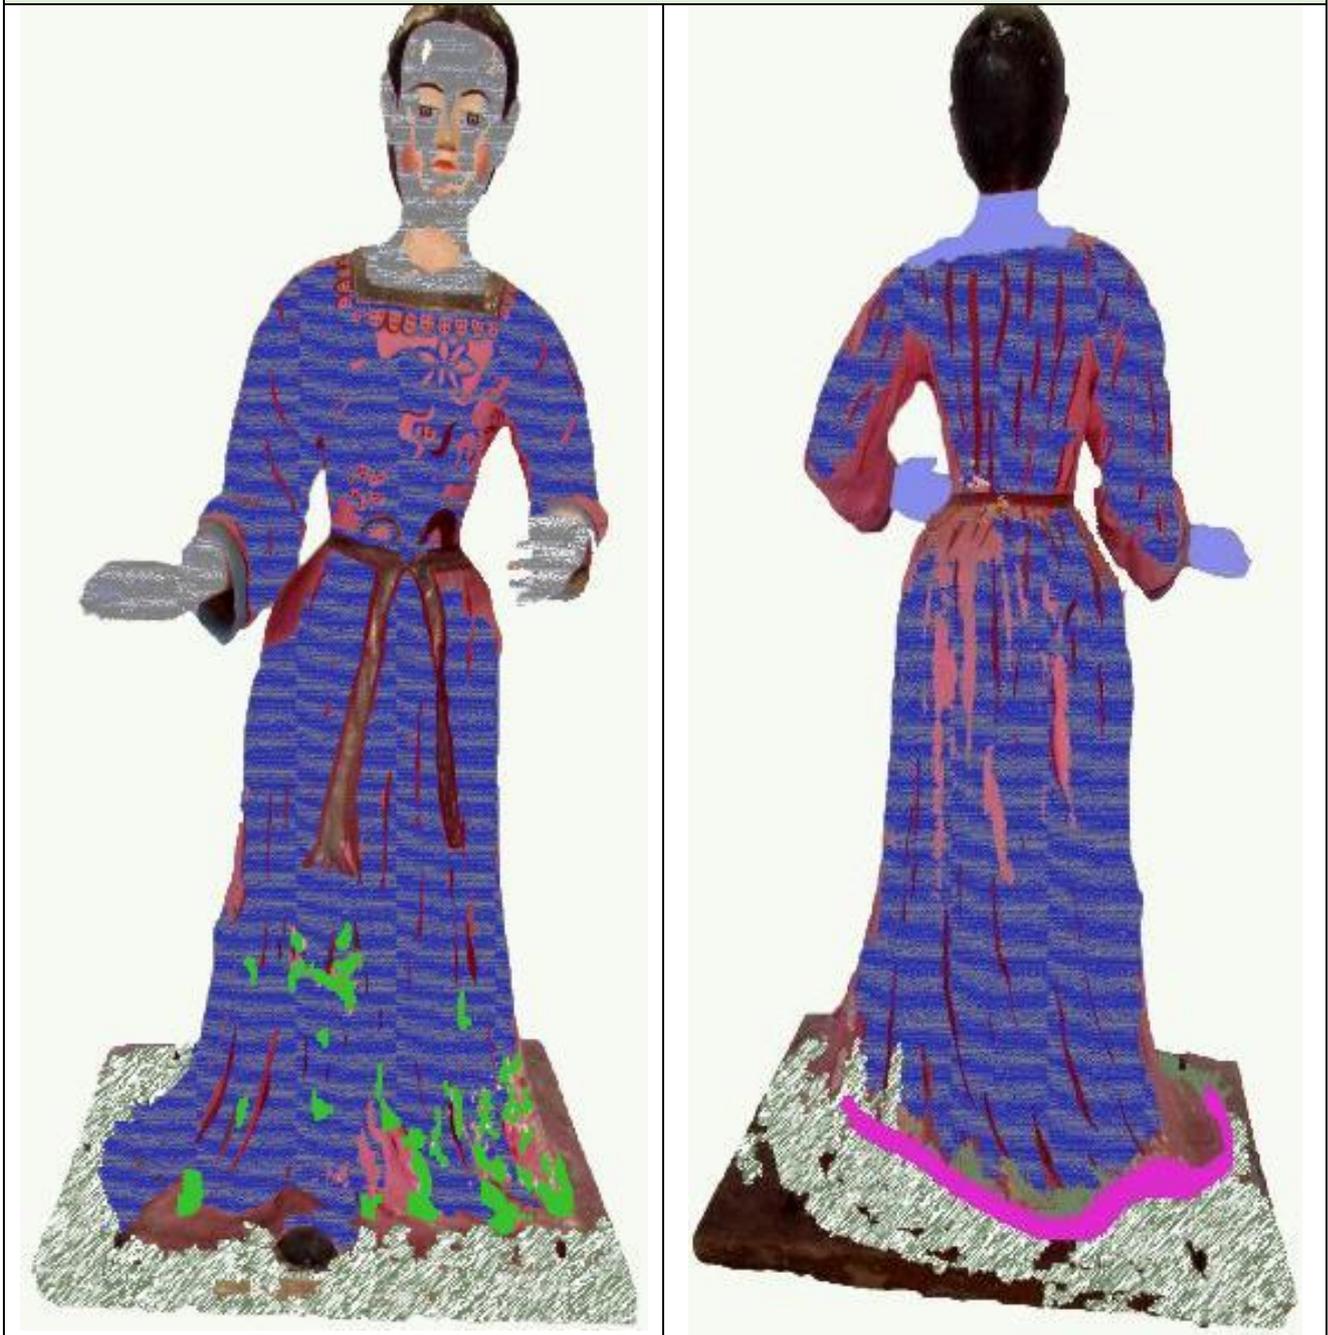
PATOLOGÍAS DE LA ESCULTURA POLICROMA

GRIETAS

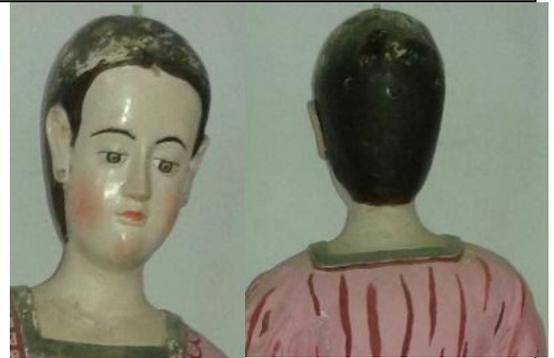
Repinte en la Carnación de la Escultura

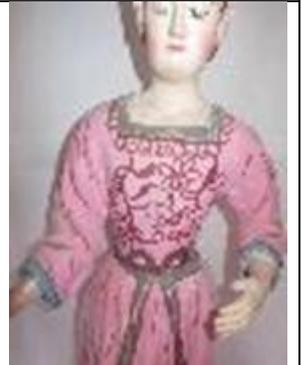
Evidencia del Repinte En a Policromía

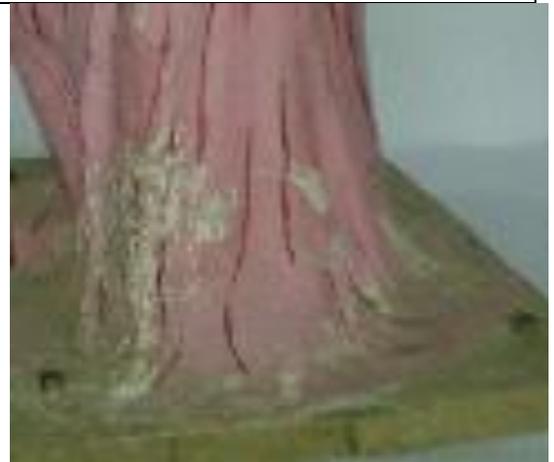
Perdida e Estratos en la Policromía

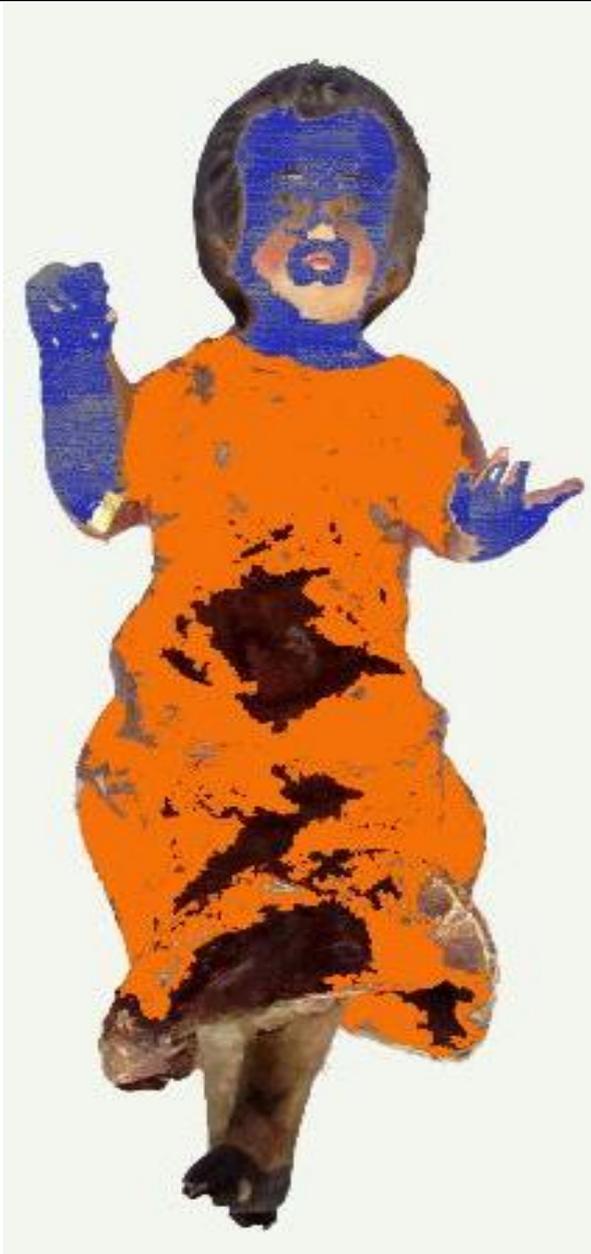
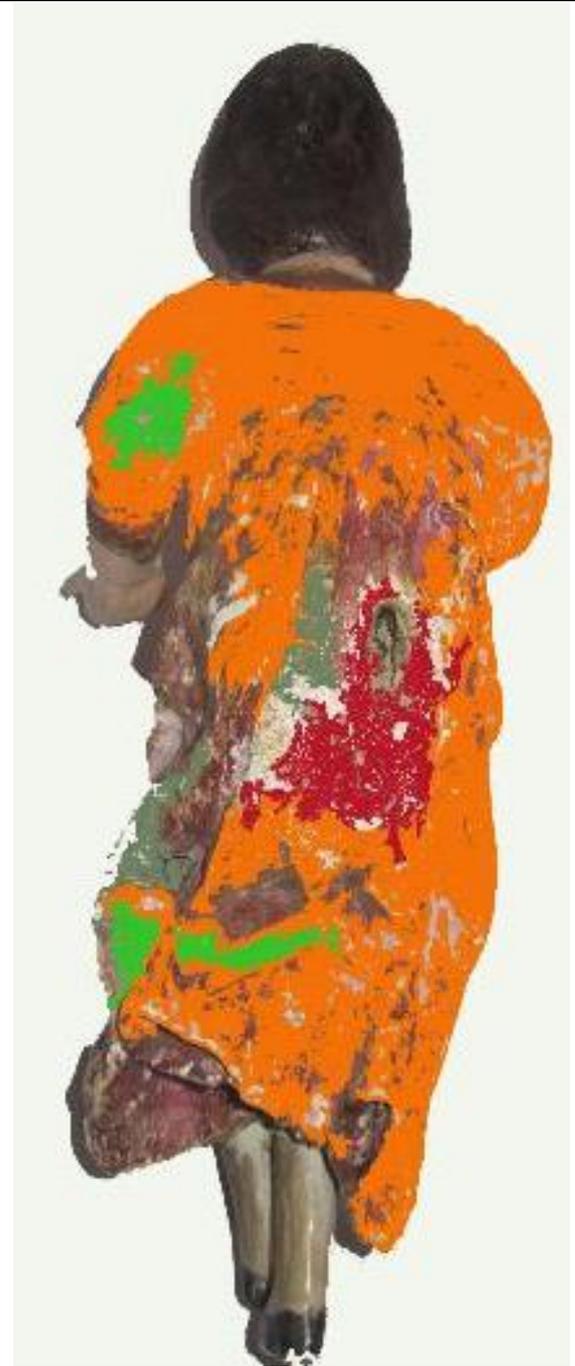
PATOLOGÍAS DE LA ESCULTURA POLICROMA

SOPORTE: Estrato que mantiene estabilidad, no presenta evidencias de movimientos físicos, tampoco de deterioro alguno excepto la perforación de donde se sujeta a la imagen principal de la Virgen.

Intervenciones: Intervenciones anteriores de repintes y empastes inadecuados en brazos, rostro y manos.

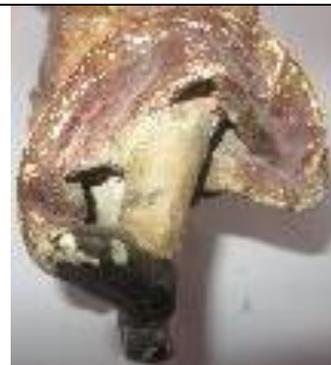
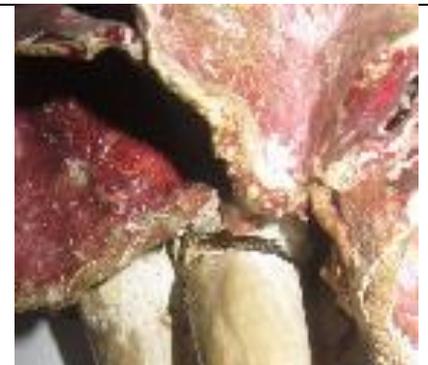
Falta de Consolidación Estructural

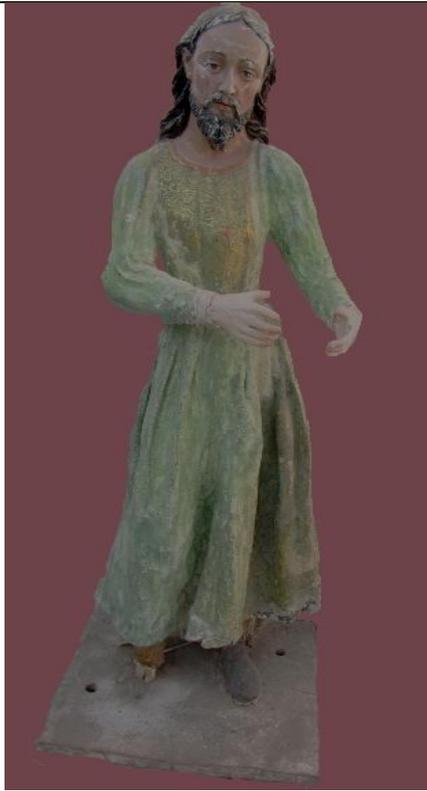
Repinte en la Policromía del Rostro

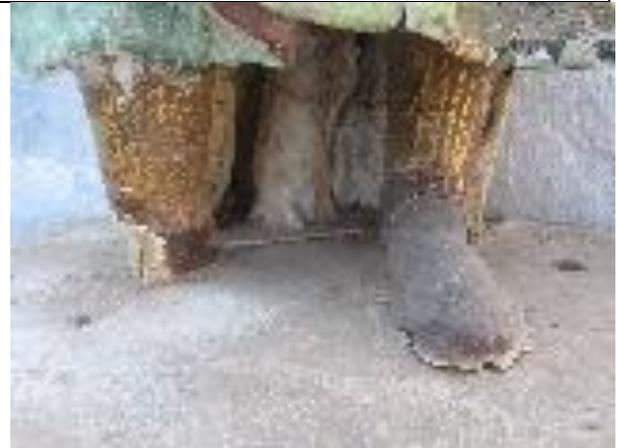
Perdida de Pie Derecho

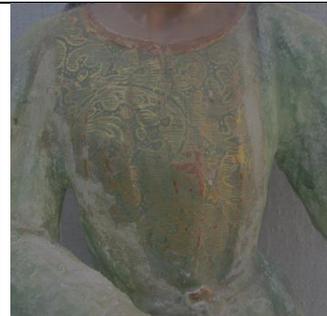
Recubrimiento del Original (esgrafiado)

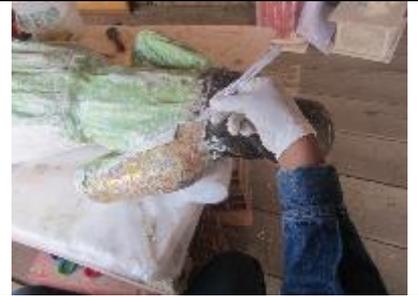
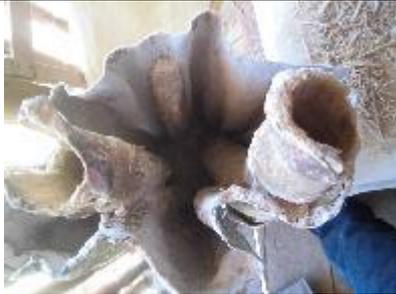
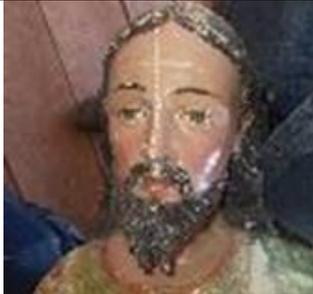
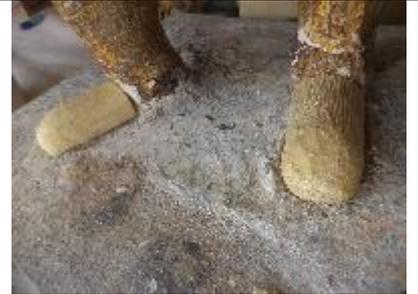
SOPORTE: Las condiciones en las que se encontró el soporte estructural de la presente obra son malas presenta inestabilidad en el soporte estructural por perdida interna de maguey; el soporte de tela encolada está muy deteriorado en lo que es la capa y el vestido por la parte inferior ya que no muestra estabilidad; hay faltantes de los dedos.

Consolidación Estructural (Maguey), Limpieza Química de la Policromía y Restitución de Faltantes

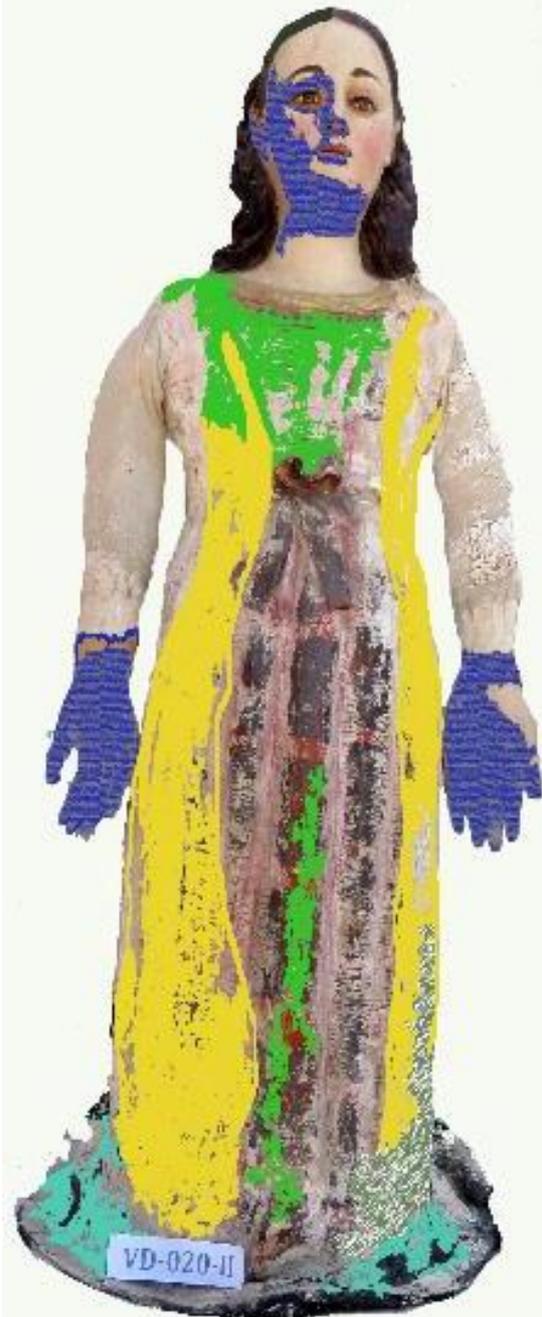
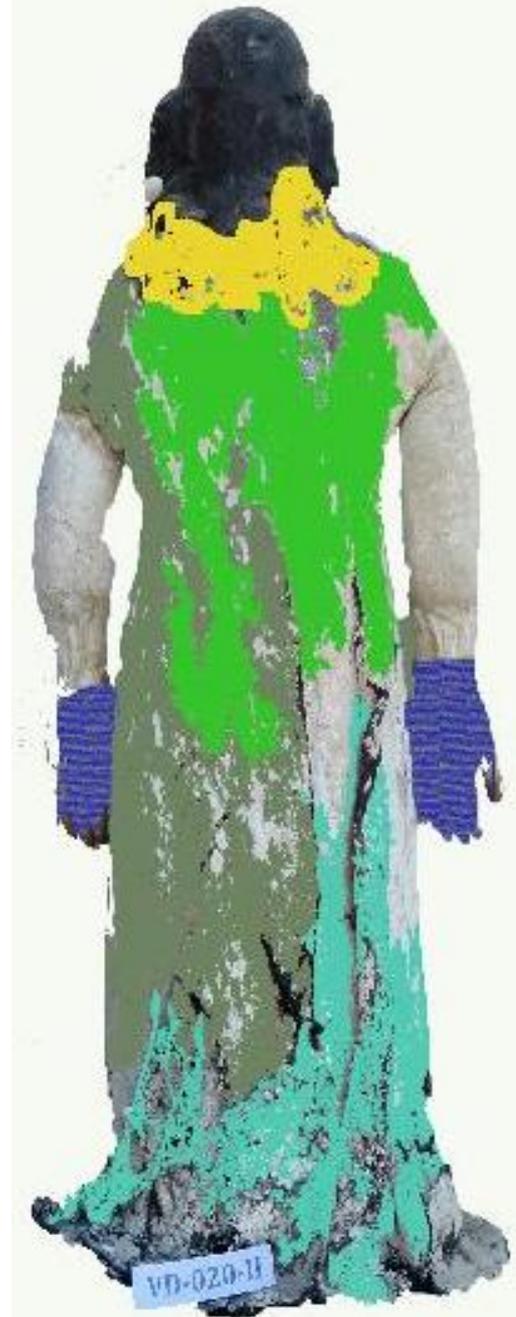
ATOLOGÍAS DE LA ESCULTURA POLICROMA

CAPA DE BASE DE PREPARACIÓN: Se encuentra en pésimo estado de conservación siendo la zona del vestido el que más deterioro presenta ya que tiene gran perdida en la parte inferior de la escultura, en lo que es la capa también se encuentra perdida de la base de preparación de la cintura hacia abajo; se encuentra perdidas en las manos, cabellos, rostro, cuello.

CAPA PICTÓRICA: Se encuentra en mal estado de conservación las evidencias de repintes en las manos, rostro y lo que sería el vestido; enlienzados que se encontró en el cuello y cadera del vestido, empaste que se encuentra en toda la capa y parte del vestido son características de malas intervenciones anteriores.

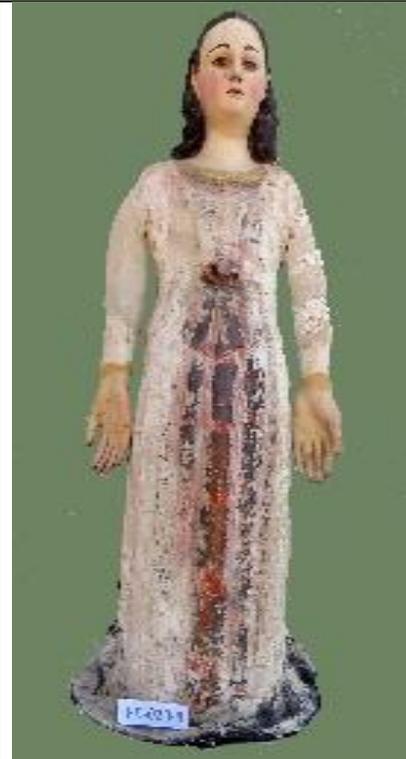
Evidencia de Repinte en el Rostro

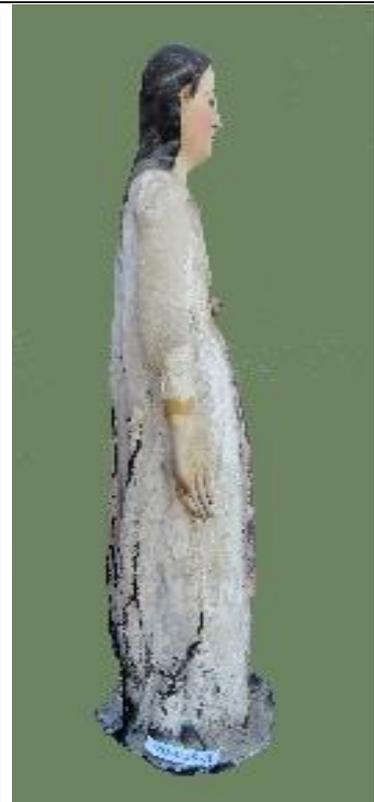
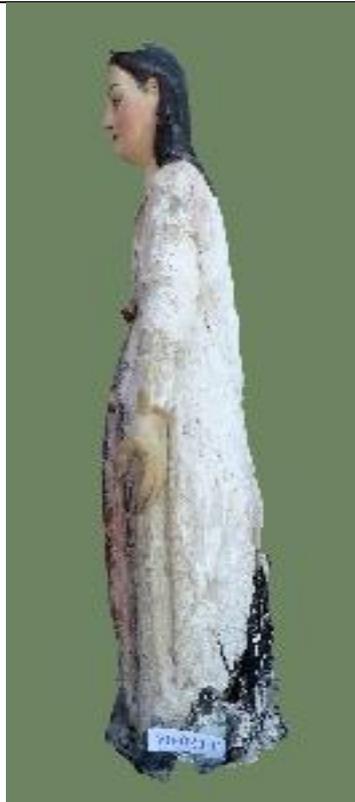
REGISTRO INICIAL - ANVERSO - REVERSO

Recubrimiento del Original y Perdida de estratos

Enlizado y empastes

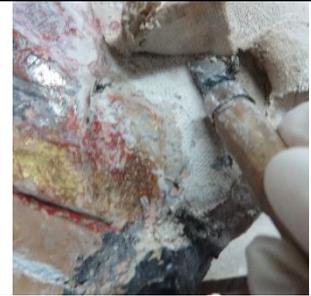
Calas de Exploracion y Eliminación de Enlienzados y Empastes

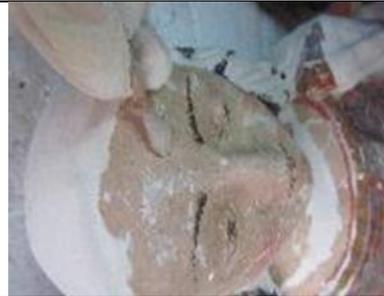
Consolidación Estructural (Maguey)

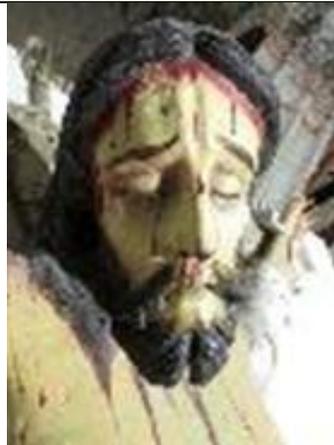
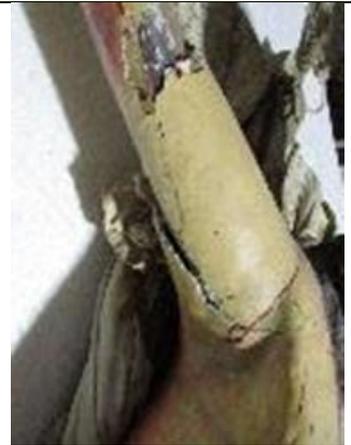
REGISTRO FOTOGRAFICO INICIAL

Empastados y Enlienzados en su totalidad

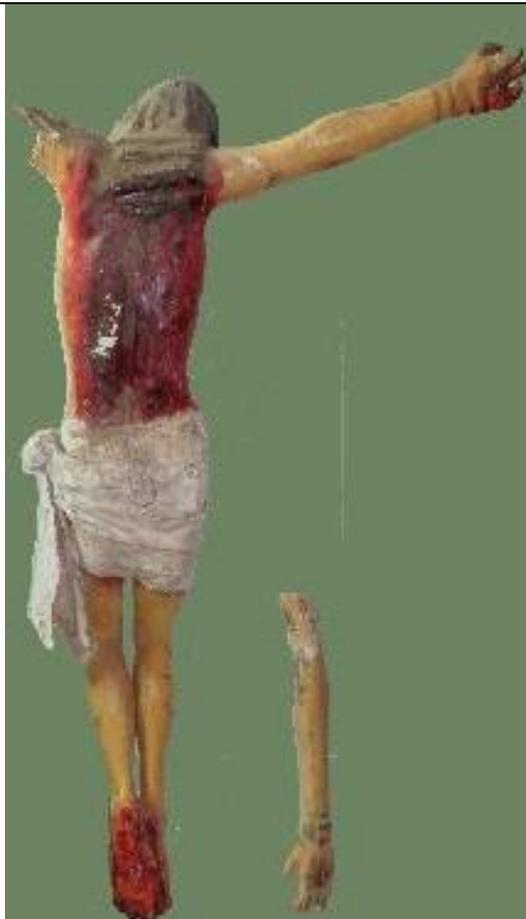
REGISTRO INICIAL - ANVERSO

Los Dedos no están Anatómicamente

Detalle del Empastado En el Brazo Derecho

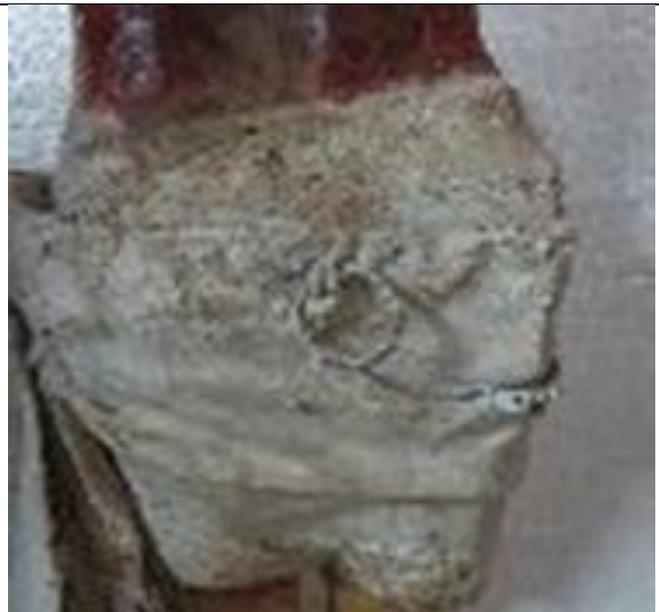
REGISTRO INICIAL - POSTERIOR

Recubrimiento Total Del Paño de Pudor

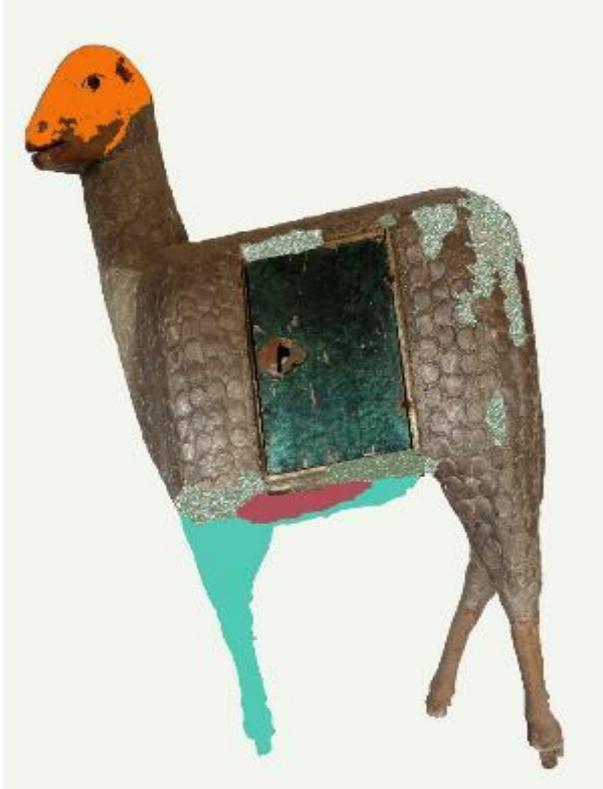
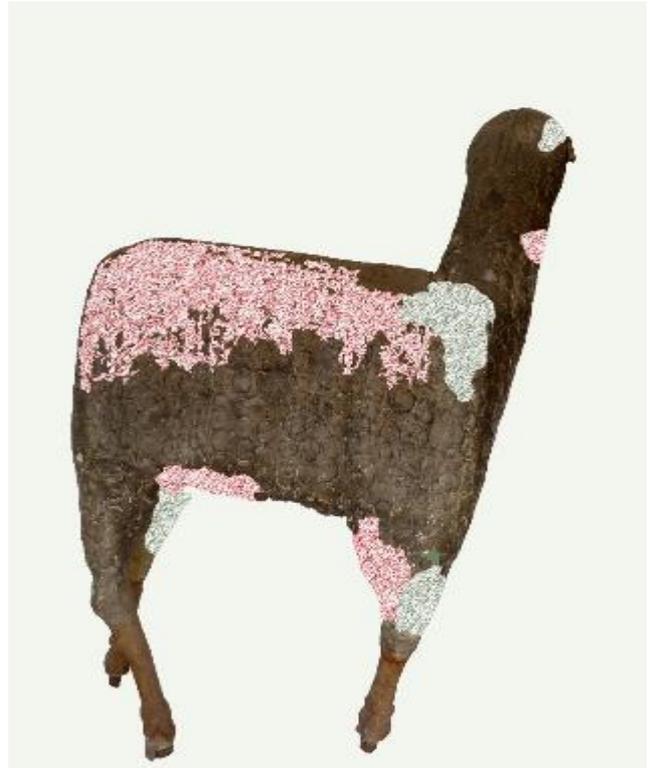
PATOLOGÍAS DE LA ESCULTURA POLICROMA

SOPORTE: El soporte de la estructura se encuentra estado de deterioro en lo que vendría a ser la patas del cordero y la oreja ya que presenta rupturas del soporte estructural y debilidad en el soporte tela encolada; podríamos determinar el mal estado de conservación.

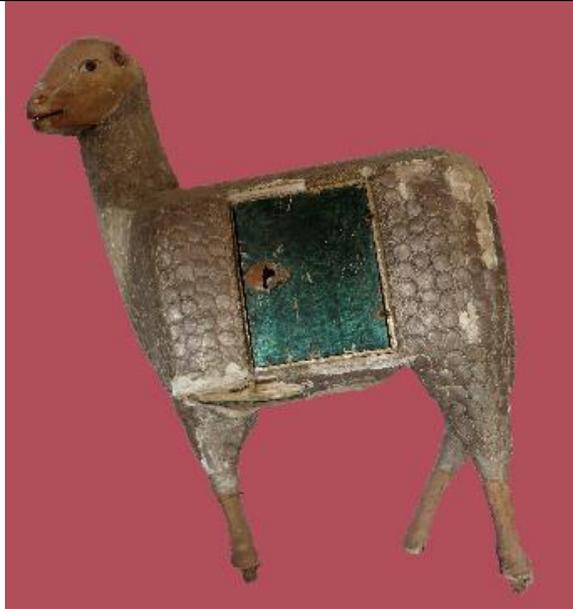
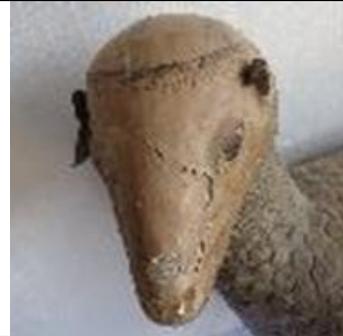
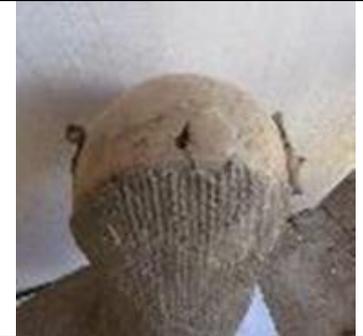
REGISTRO FOTOGRÁFICO INICIAL

Impregnación de Suciedad y Cera de Vela

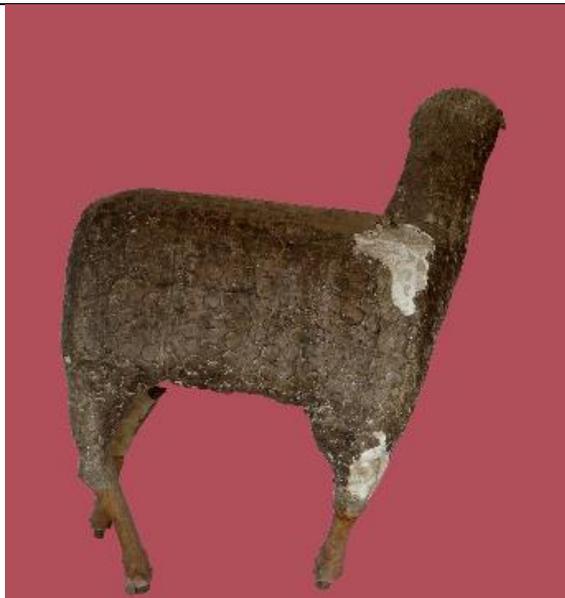
REGISTRO INICIAL - ANVERSO

Perdida de Detalles de la Puerta

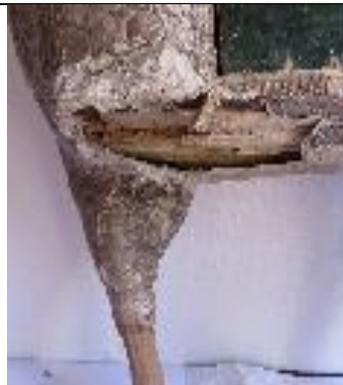
Detalle de Perdida de Pata Izquierdo y Plinto

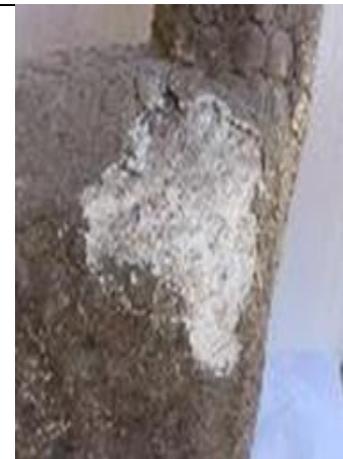
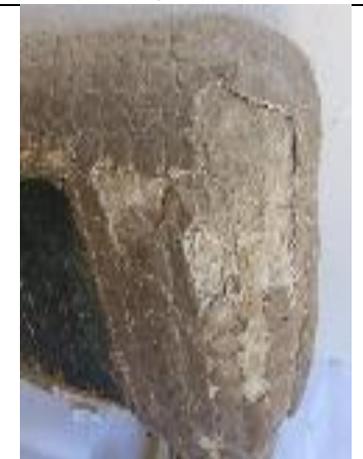
REGISTRO INICIAL - REVERSO

Perdida de Estratos de la Policromía

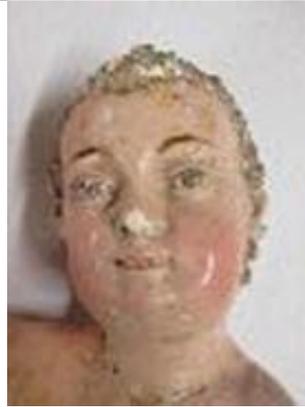
Adhesión de Cera de Vela

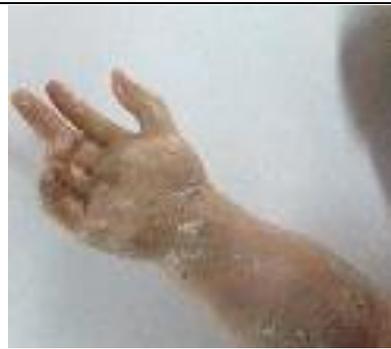
Dedos no Están Acore Anatómicamente

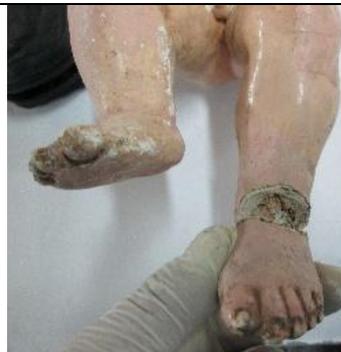
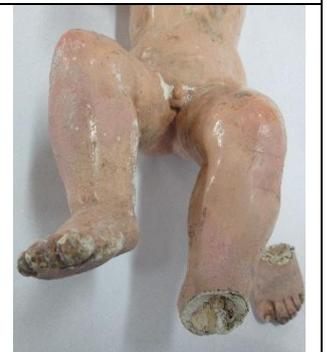
REGISTRO INICIAL - LATERALES

Instabilidad del Pie Derecho

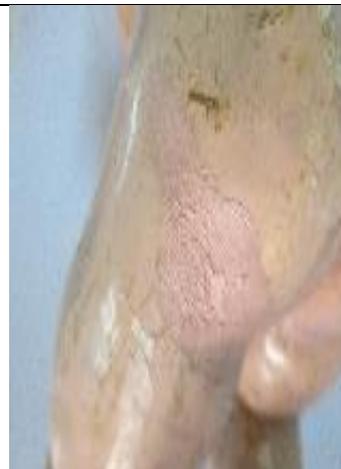
Evidencia de Repinte en la Policromía

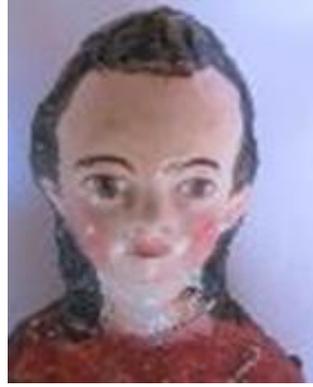
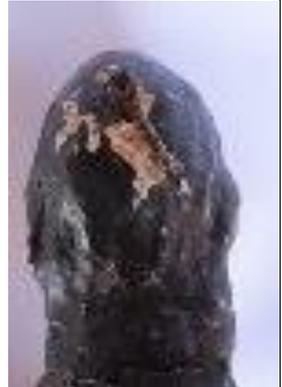
Adhesión de Suciedad y Cera de Vela

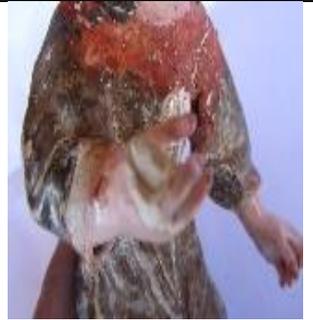
REGISTRO INICIAL - ANVERSO - REVERSO

Perdida de Dedos en las Mnos

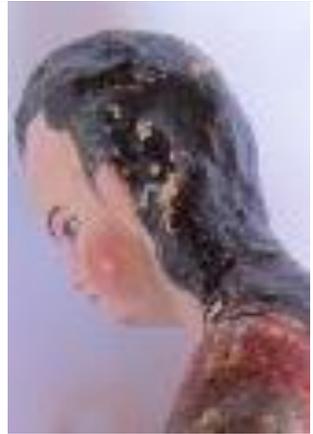
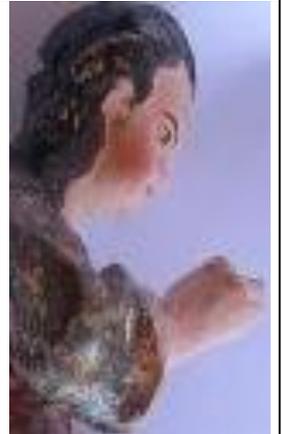
Evidencia de Repintes y Enlienzados
