INFORME ANUAL DE PRE LIQUIDACIÓN 2015

RECUPERACION DE MONUMENTO VIRREINAL RELIGIOSO, TEMPLO SAN JUAN BAUTISTA-
DISTRITO DE COLTA - PROVINCIA DE PAUCAR DEL SARA SARA – DEPARTAMENTO DE AYACUCHO

INFORME DE PRELIQUIDACIÓN 2015

**COMPONENTE CONSERVACION Y RESTAURACION DE LOS ELEMENTOS ARTISTICOS,
ARQUITECTONICOS Y BIENES CULTURALES MUEBLES (Obras de Arte).**

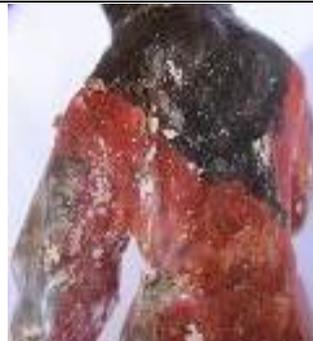
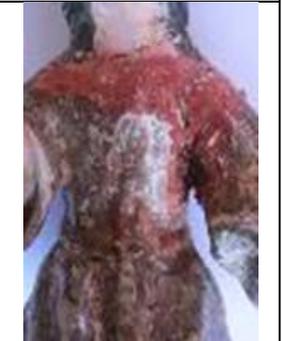
REGISTRO INICIAL - LATERALES

Recubrimiento del Original con Empastes

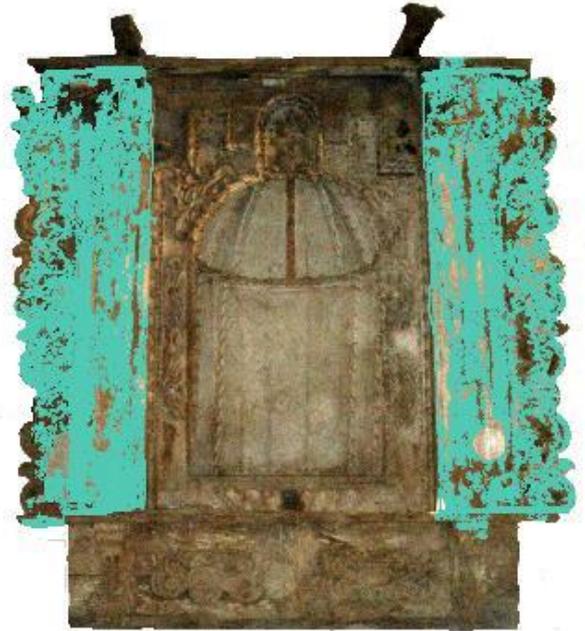
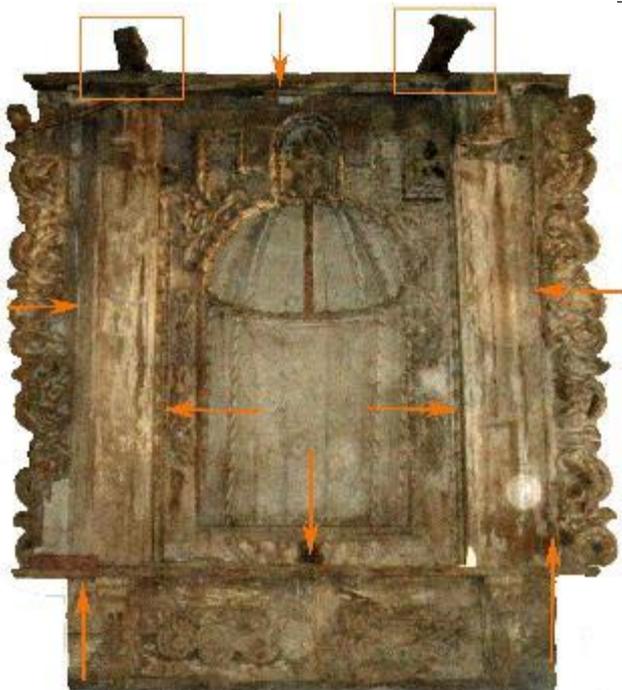
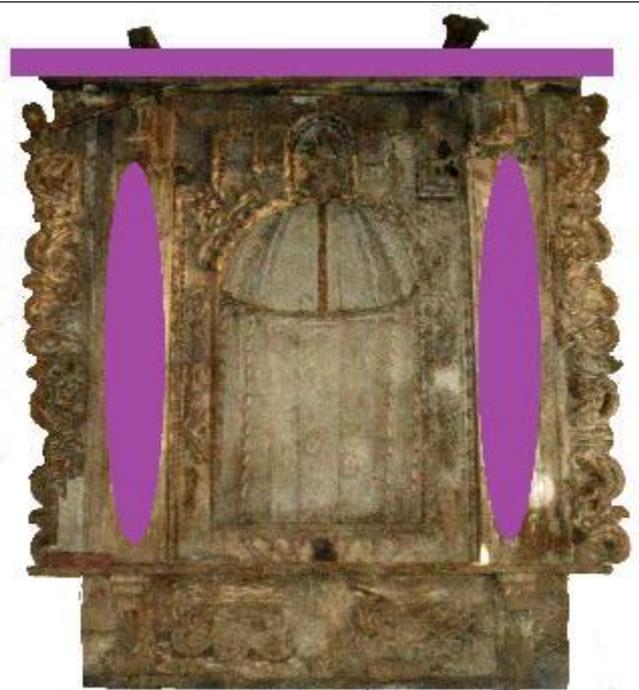
PATOLOGÍAS DE RETABLO DE MADERA

DETERIORO DE LA MADERA - DEFORMACIONES Y ALABEOS

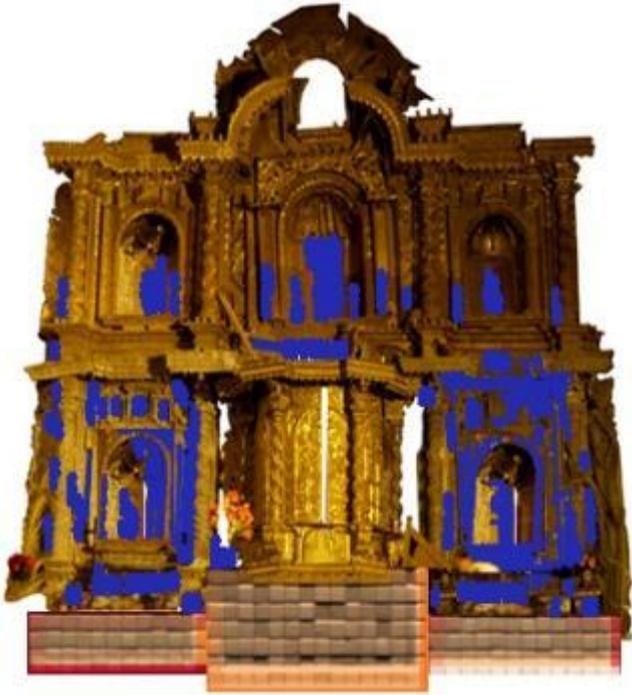
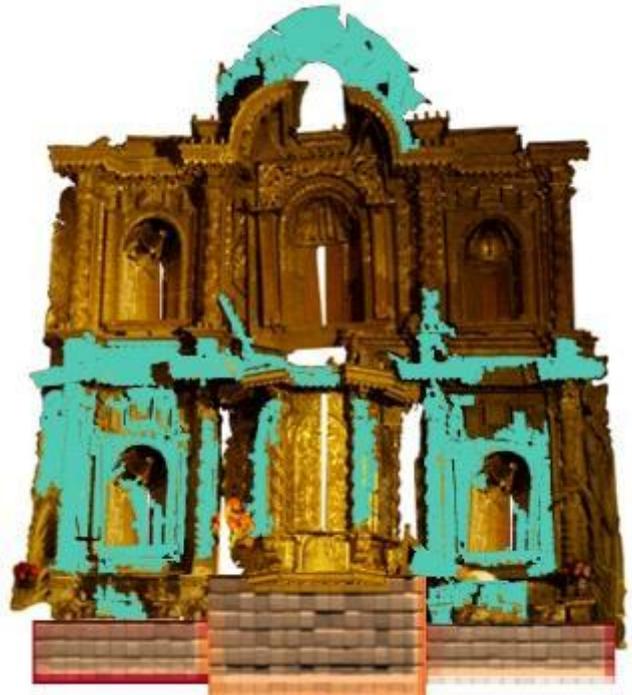
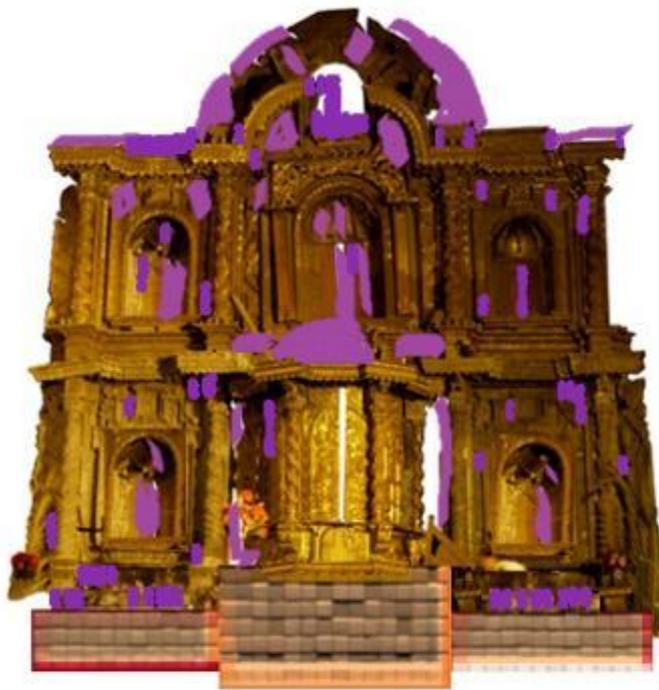
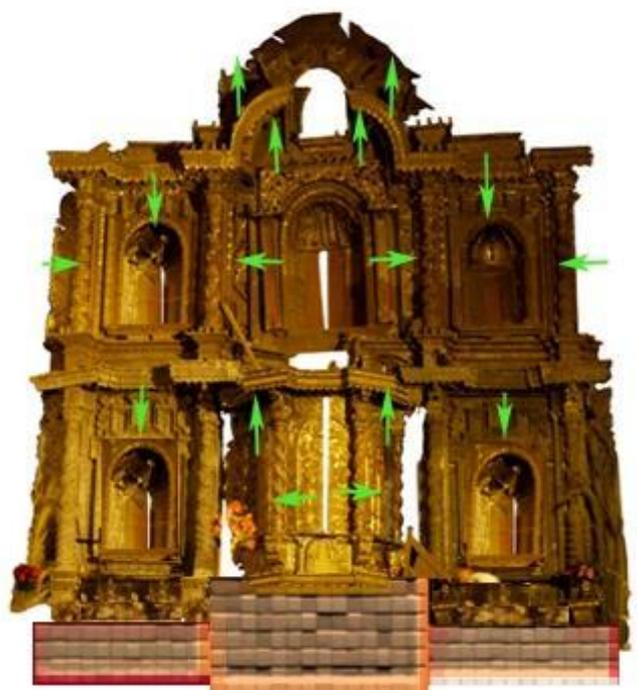
PATOLOGÍAS DE RETABLO DE MADERA

DETERIORO DE LA MADERA – RESEQUEDAD / DEFORMACIONES

AUSENCIA DE PIEZAS
	ZONAS DONDE LOS ENSAMBLES HAN PERDIDO ADHESIVIDAD Y POR ENDE SU FUNCIONALIDAD.

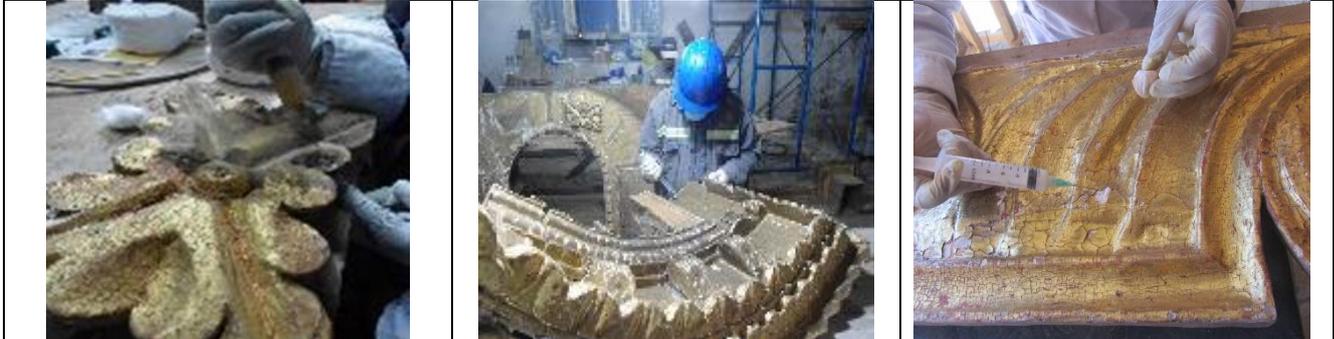
Limpieza Supeficial Lado Anverso y Reverso

Descripción de la partida El proceso de limpieza del reverso del retablo tiene otra característica se trata de eliminar agentes que se depositaron a lo largo del tiempo en el soporte del retablo son además más vulnerables y susceptibles a su deterioro los anclajes o yugos, a todo esto se añade las chorreras de pinturas de los muros salpicados en el retablo así como acumulación excesiva de telarañas.

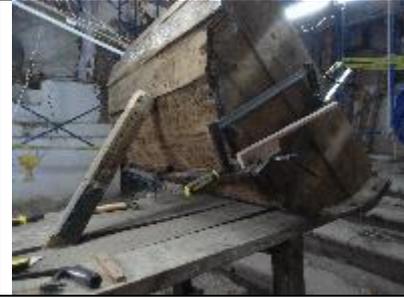
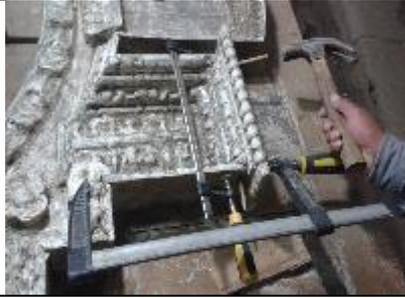
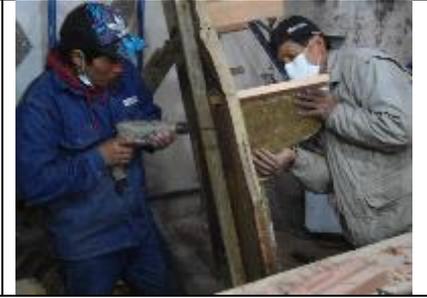
Consolidación Estructural

Descripción de la partida.-El proceso de consolidación estructural está referido a la consolidación de sus daños físicos en la aplicación de toledanas, corbatines, chirleras y tarugos, esta actividad se aplica a las piezas que fueron desmontadas y que tienen un mejor manipuleo de manera tal que le será más fácil la aplicación de los elementos a consolidar como son los descritos anteriormente.

Ejecución de la partida.- Se procedió con la ubicación grietas, fisuras, faltantes y se realizó a unir las, ensamblarlas, en las partes deficientes del Retablo (piezas desmontadas del Retablo), para ello se utilizó el método de aplicación de acuerdo a la técnica:

Aplicación de Chirletas.- Primero se determinaron las condiciones de abertura que tuvo las grietas o rajaduras y luego se preparó una chirleta de madera más suave que el original (madera cedro), del mismo diámetro y grosor de la luz dejada por el daño, luego se aplicaron las chirletas preparadas con adhesivo (cola de carpintero), posteriormente se retiró los excesos de las chirletas dejándolo a nivel del original.

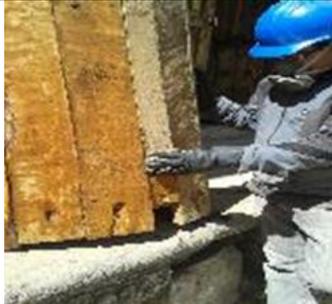
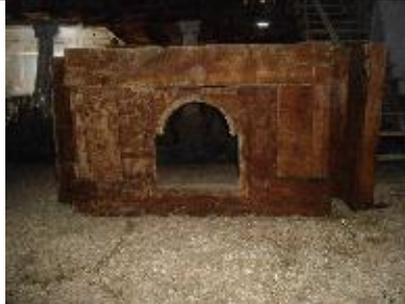
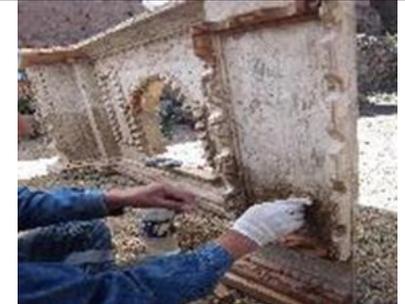
Limpieza de Soporte en Madera

Descripción de la partida El proceso de limpieza de soporte se realiza para poder eliminar todos aquellos elementos que por razones diversas tienen presencia en el soporte o anverso de los retablos, generalmente se trata de agentes como chorreras de aguas pluviales por daños en las coberturas, o por salpicaduras de pintura de pared en los repintados paródicos de los muros, y también presencia de excrecencia de aves e insectos que habitan en el entorno de la obra.

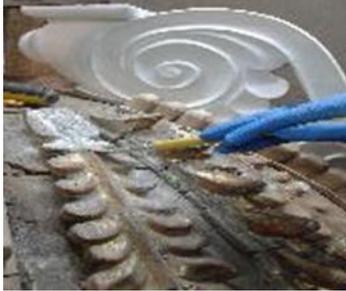
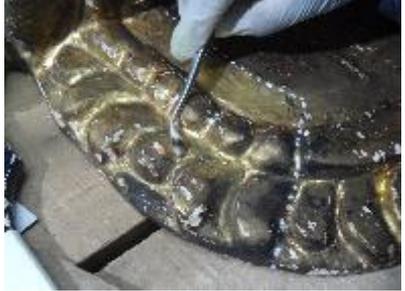
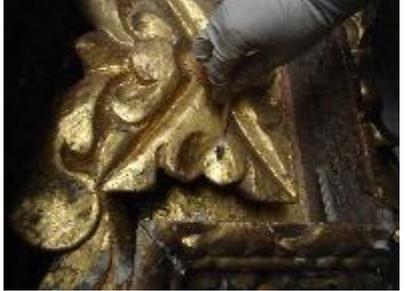
Limpieza de Pan de Oro, Plata y Decorados

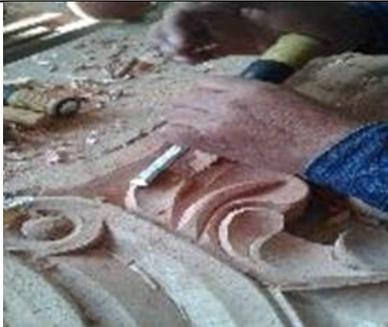
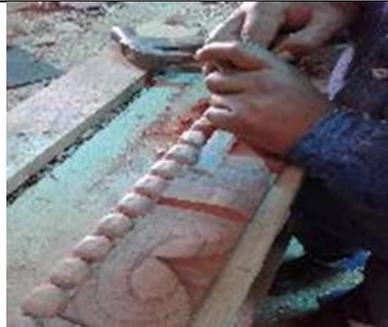
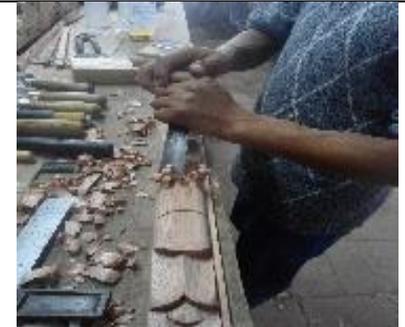
Realización de Tallas Nuevas

Descripción de la partida El proceso de tallado de nuevas piezas se realiza con el objeto de reponer todas aquellas piezas que se perdieron por diversas razones ya sea por deterioro o por sustracción de la misma, para tal efecto se realiza un examen visual y detenido para verificar en tipo de pieza o la secuencia de la materia que ha perdido de manera que no se diferencie en tipo de talla o de pieza que se repondrá, la razón de restituir estas piezas es para que no se distorsione la lectura del elemento que ha sufrido pérdida.

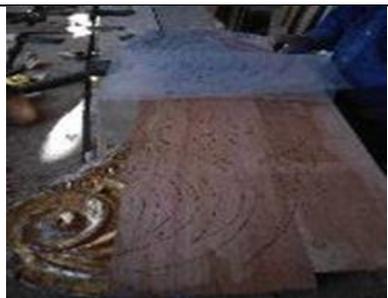
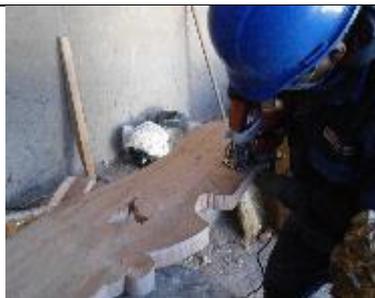
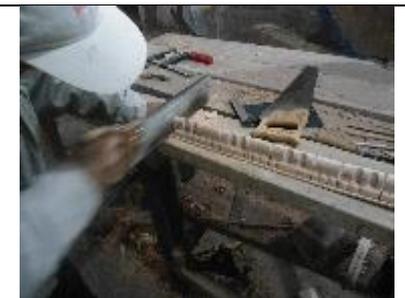
Realización de Tallas Nuevas

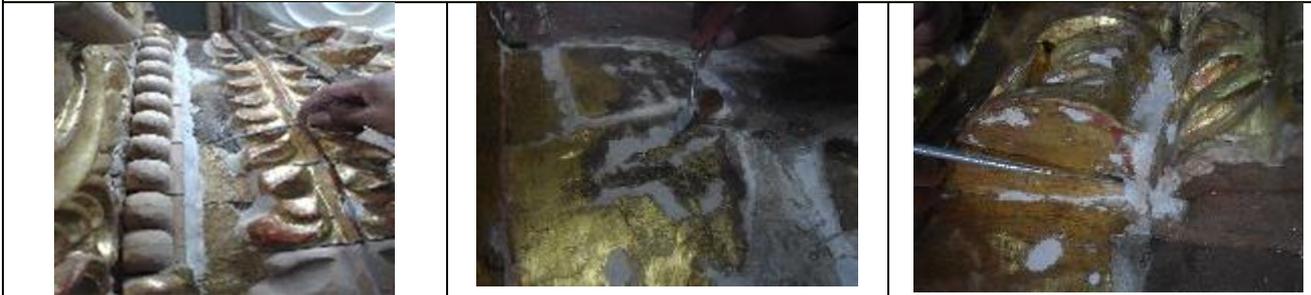
Empastado

Descripción de la partida el proceso del empastado consiste en restituir la carga perdida del estrato que le da volumen al soporte donde lo requiere generalmente las juntas y vértices de las partes del retablo son susceptibles a ser dañadas ya sea por el movimiento de sus partes o por acción física del desmontaje que ha sucedido en algunos casos la pérdida del estrato se debe a la degradación de sus componentes por presencia de humedad o por vibración de intervenciones próximas al deterioro, estas vibraciones inicialmente fisura luego craquelan y posteriormente causan la pérdida del estrato es en esas zonas donde se aplicara en proceso de restitución de empastes al retablo.

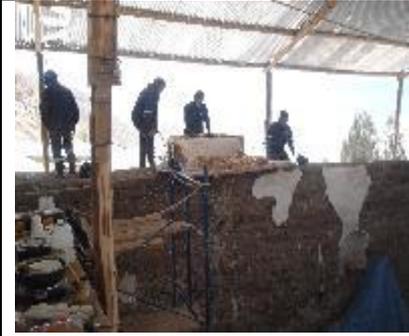
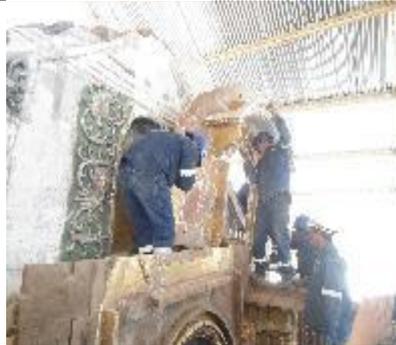
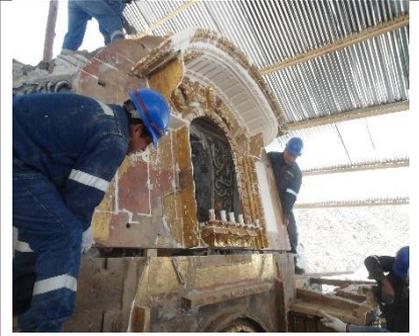
Montaje del Retablo por Piezas

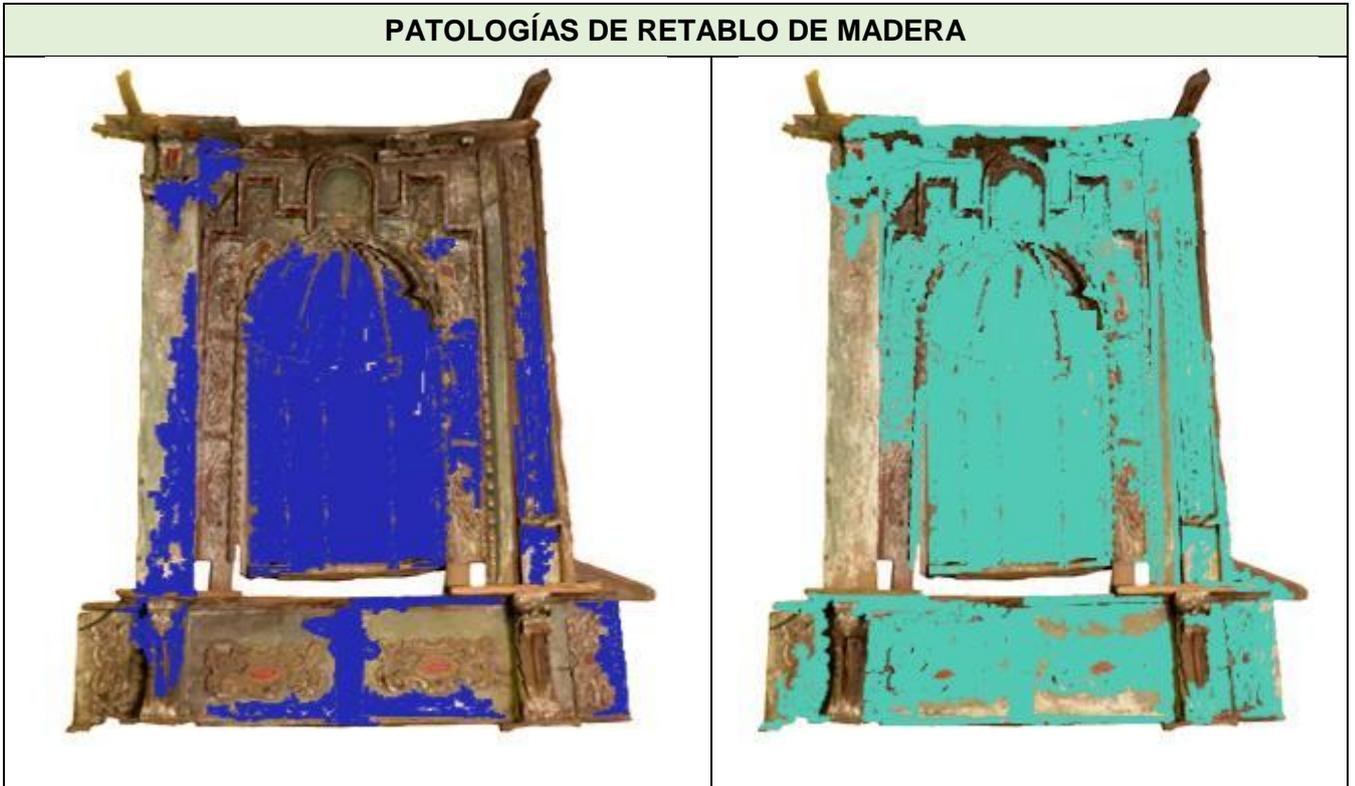
PATOLOGÍAS DE RETABLO DE MADERA

DETERIORO DE LA MADERA – RESEQUEDAD/DEFORMACIONES

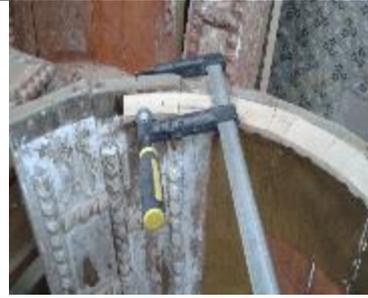
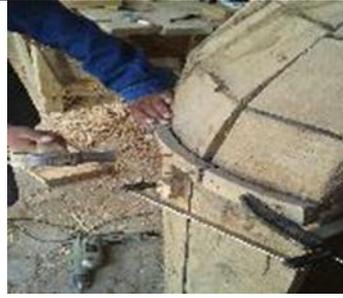
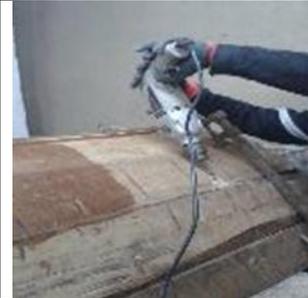
Consolidación Estructural

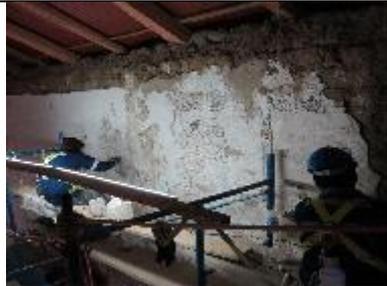
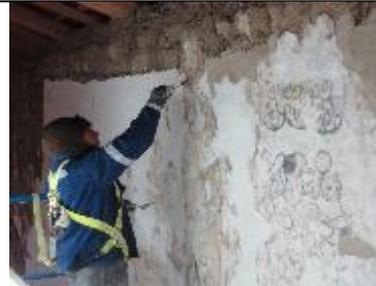
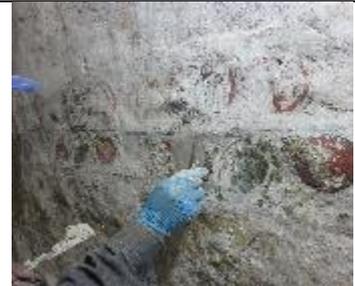
Restitución de Faltantes - Enlucidos

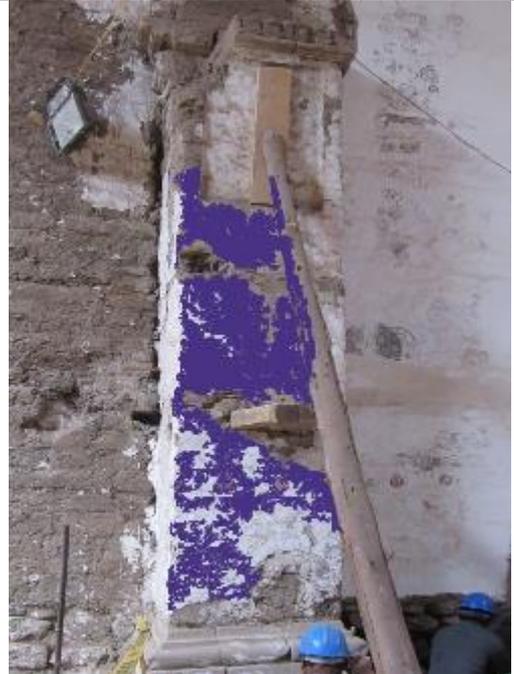
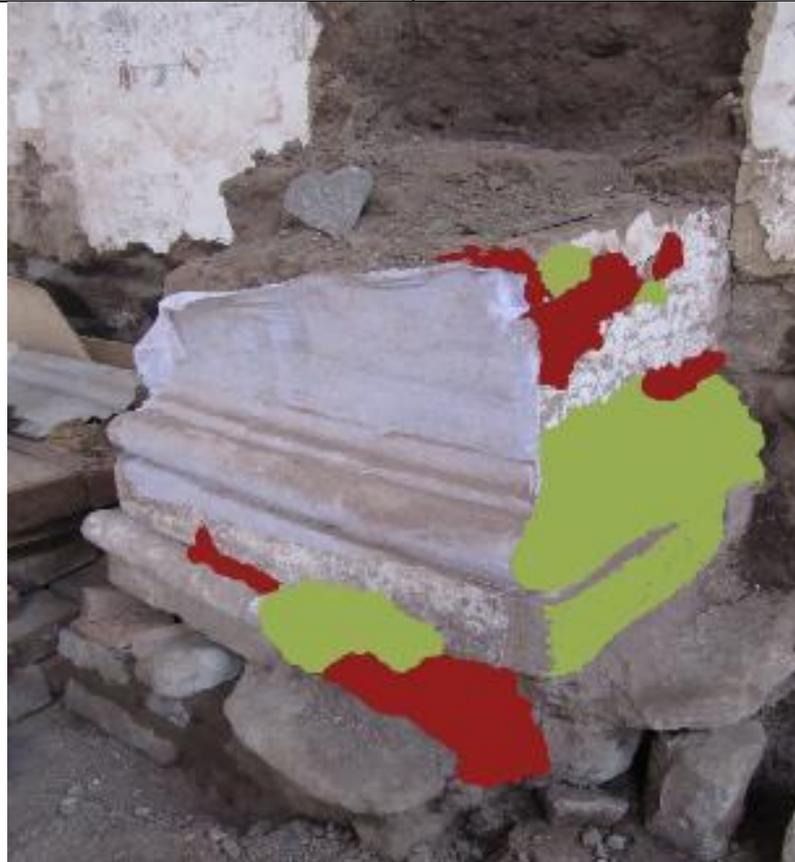
PATOLOGÍAS DE PINTURA MURAL

Encalado.- Presenta un alto grado de adhesión de polvo y tierra, así como pérdida de adhesión, exfoliaciones y pequeñas lagunas evidenciadas por agresión de elementos ajenos y agentes climatológicos naturales que han provocado dicho deterioro.

Capa pictórica.- Evidentemente se aprecia la pérdida de esta capa en lugares que perdieron estratos precedentes, además del deterioro por decoloración y pérdida de adhesión y abrasiones a nivel del presente estrato. Finalmente la acumulación general de polvo, en orificios, fisuras y hendiduras.

Capa de protección.- Deterioro por la acumulación de elementos ajenos a la originalidad de la obra, acumulación de polvo compactado con grasa, afecciones de humo generada por la combustión de velas y oxidación de capa de protección anteriormente aplicada.

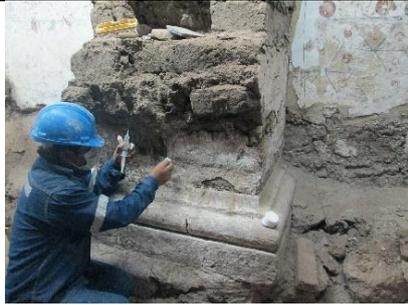
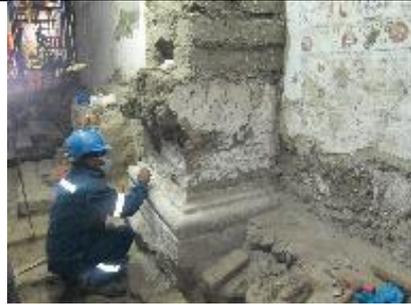
Consolidación de Abolsados y Puntos de Contención

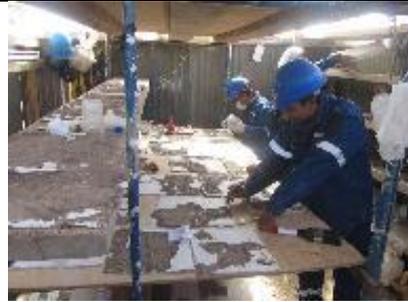
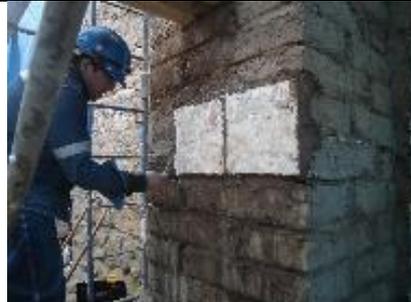
Montaje de Frgmentos Con Mortero Tradicional

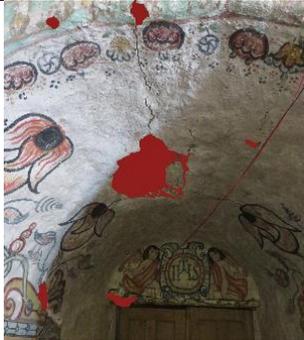
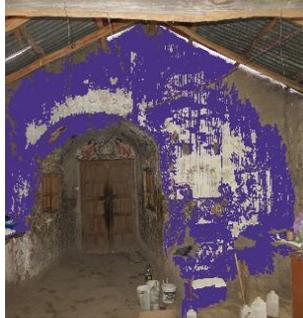
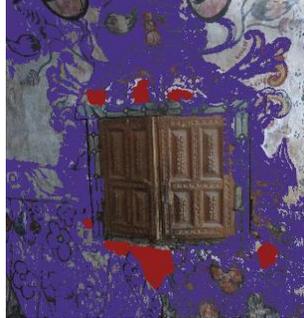
PATOLOGÍAS DE PINTURA MURAL

Soporte.- Muro de adobe y barro, presenta evidencias deterioro en la parte superior interna, producto de las precipitaciones pluviales, que lavaron la parte antes mencionada.

Capa pictórica.- Evidentemente el estado de conservación de la capa pictórica del muro interno es malo debido al alto grado de deterioro por las diferentes razones anteriormente expuestas, mientras en la arquería de bóveda el estado de este estrato es relativamente optimo (regular) presentando únicamente impregnaciones superficiales de humo generadas por la combustión de velas, sobre todo en orificios, fisuras y hendiduras.

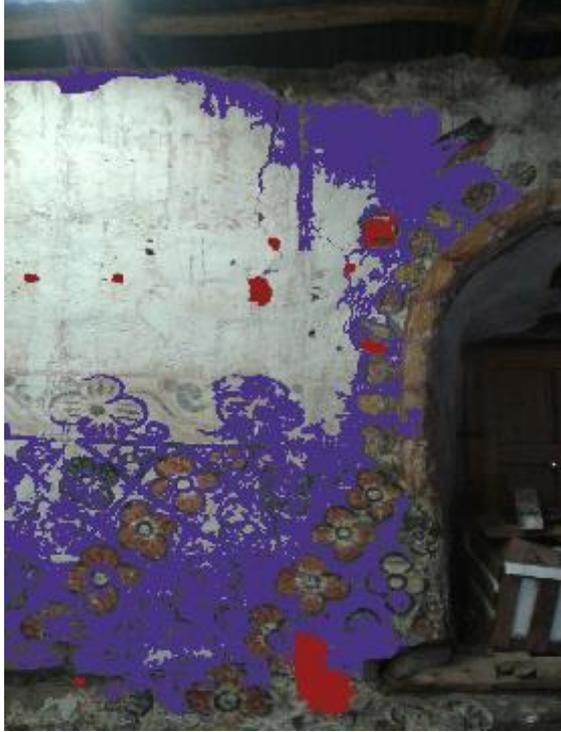
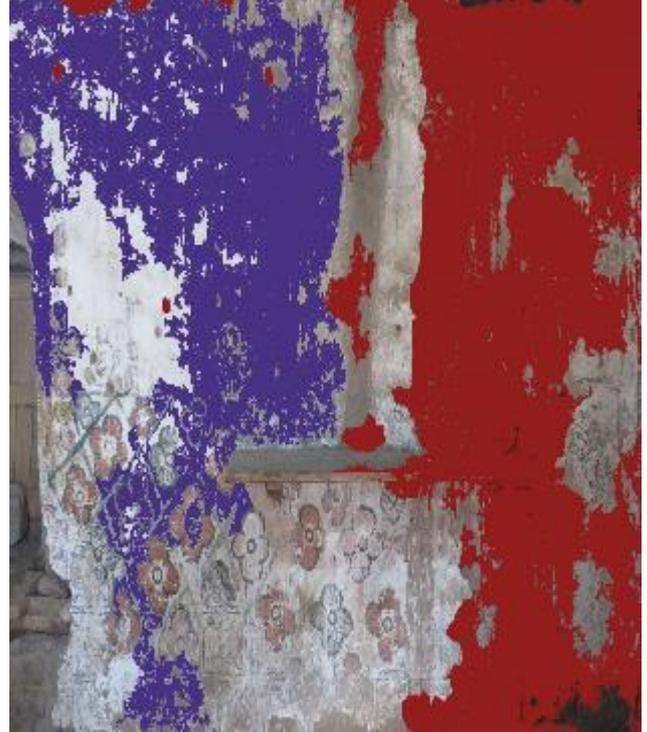
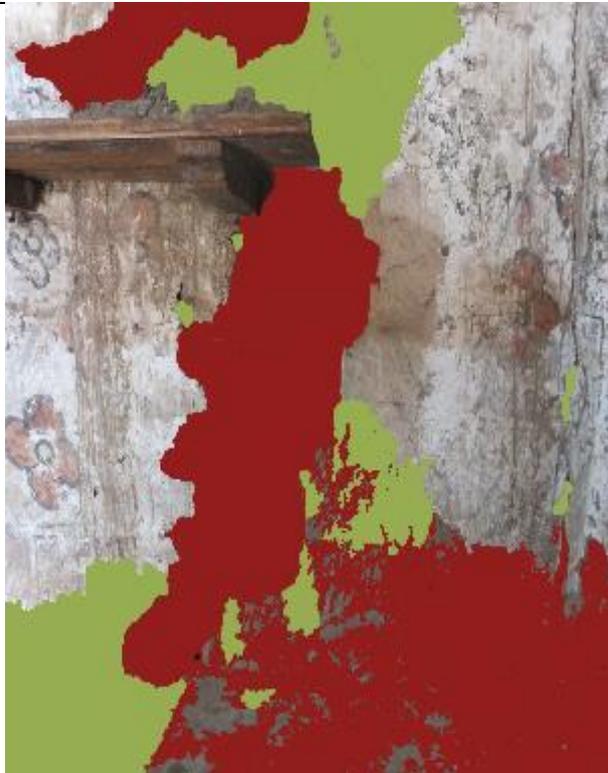
PATOLOGÍAS DE PINTURA MURAL

PERDIDA DE INTONACO

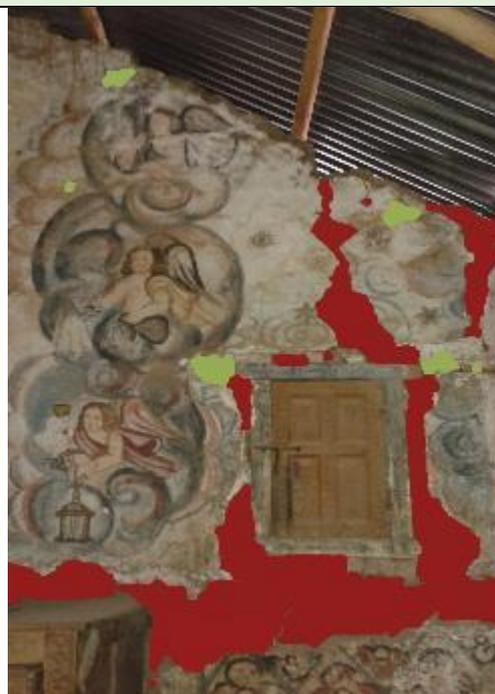
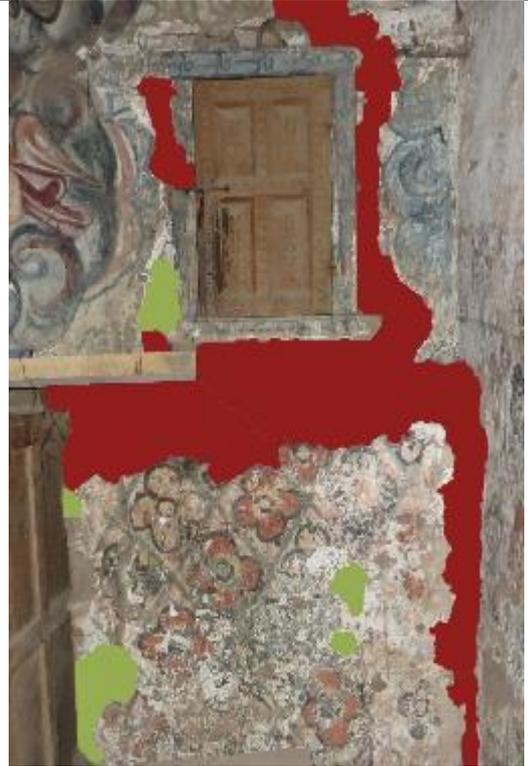
PATOLOGÍAS DE PINTURA MURAL

Soporte.- Muro de adobe y barro, en pésimo estado de conservación, debido a la presencia de una fractura vertical hacia el lado derecho del muro, poniendo en riesgo la estabilidad del mismo.

Enfoscado.- Obviamente, en pésimo estado de conservación en la zona de fractura, mientras que, en el resto del área se aprecia el buen estado del mismo.

Enlucido o Intonaco.- Del mismo modo que el estrato anterior, en pésimo estado en la zona de la fractura estructural, mientras en el resto del muro el estado de conservación es estable con respecto a esta capa.

Capa de protección.- Deterioro por la acumulación de elementos ajenos a la originalidad de la obra, acumulación de polvo compactado con grasa, afecciones de humo generada por la combustión de velas y oxidación puntual de capa de protección anteriormente aplicada.

PRESENCIA DE POLVO, RESIDUOS DE OLLIN, GRASA, ETC.

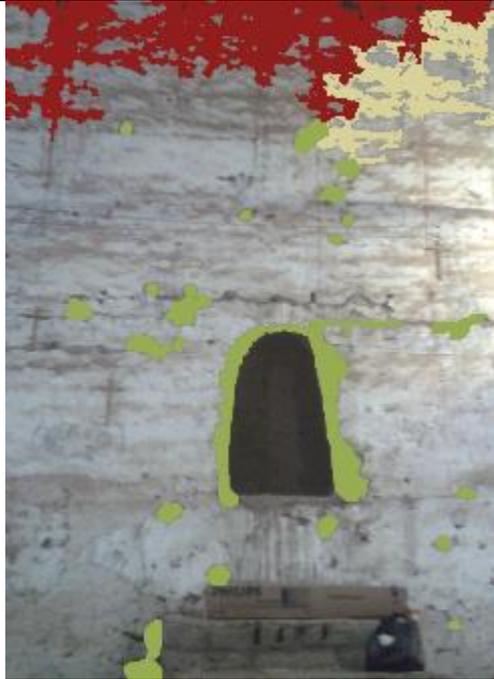
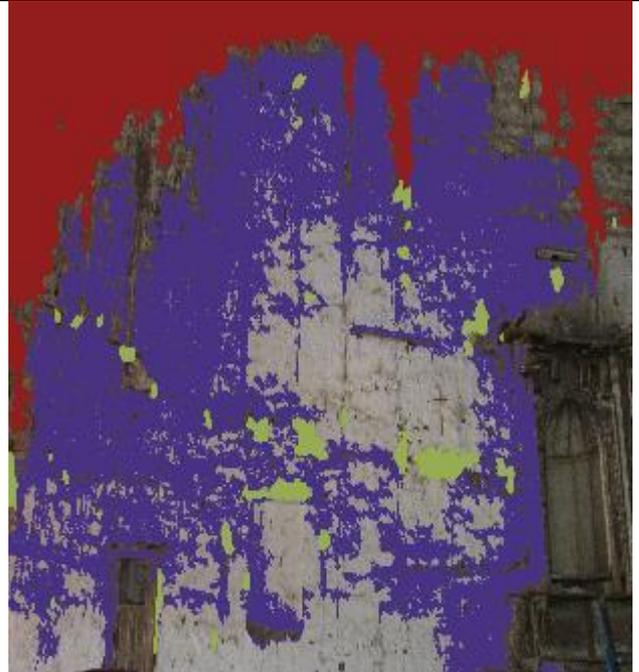
PATOLOGÍAS DE PINTURA MURAL

Soporte.- Muro de adobe y barro, presenta fisuras, grietas restituciones posteriores en la parte superior izquierda. Siendo pésimo el estado de conservación en el que se encuentra.

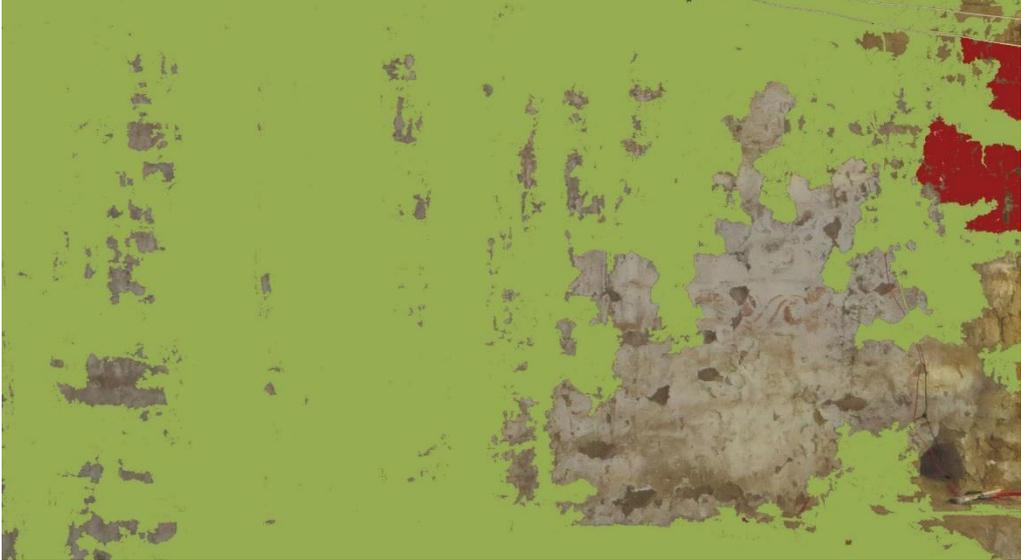
PATOLOGÍAS DE PINTURA MURAL

DESCRIPCIÓN ESTÉTICA Y ARTÍSTICA.- En pésimo estado de conservación, primeramente indicar que, el presente sector, se encuentra deteriorado casi en su totalidad, quedando únicamente unas pocas evidencias de policromía que vendrían a ser en un 25 % del área total. No obstante, se puede apreciar decoraciones policromas mixtas con motivos de origen vegetal. Así mismo, también mencionar la existencia de un pequeño fragmento de pintura mural, ubicado en la parte frontal del muro que forma parte de la caja de escaleras de acceso al coro alto, en el que se puede apreciar el diseño de un ave estirando el pescuezo a manera de tener en cuenta algo, que por las mínimas evidencias existentes, no se puede definir el asidero.

Nº	PARTIDAS	UNID	Muro Evangelio Coro Alto	
			PROG.	EJEC.
OE8.09	PROCESOS DE CONSEVACIÓN			
OE8.09.10	LIMPIEZA SUPERFICIAL PINTURA MURAL	m2	2.01	2.01
OE8.09.11	CONSOLIDACIÓN INTERNA DE ABOLSADOS (soporte y enfoscados)	m2	1.00	1.00
OE8.09.12	CONSOLIDACIÓN DEL ENLUCIDO Y POLICROMÍA	m2	0.87	0.87
OE8.09.13	PUNTOS DE CONTENCIÓN	ml	0.46	0.46
OE8.09.14	LIMPIEZA PROFUNDA DE CAPA PICTÓRICA	m2	2.31	2.31
OE8.09.15	PERFILADO DE FALTANTES	m	10.04	10.04
OE8.09.16	RESTITUCIÓN DE FALTANTES - REPELLADOS	m2	0.40	0.40
OE8.09.17	RESTITUCIÓN DE FALTANTES - ENLUCIDOS (con espátula)	m2	0.40	0.40
OE8.09.18	RESTITUCIÓN DE FALTANTES - ENLUCIDOS (con pincel)	m2	0.50	0.50

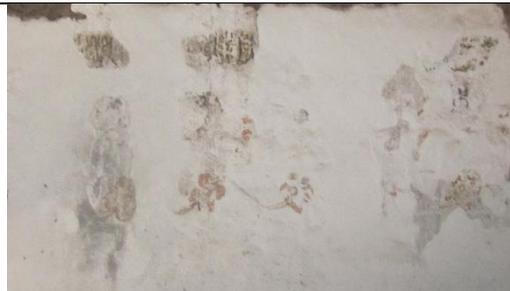
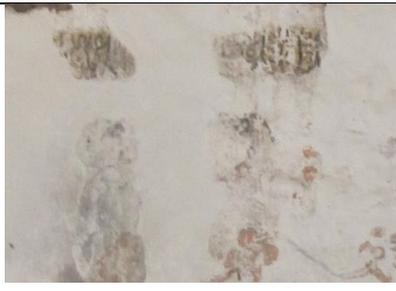
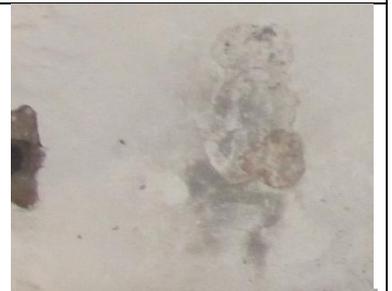
Detalle de Pintura Mural Intervenido

Enlucido y Encalado de Lagunas

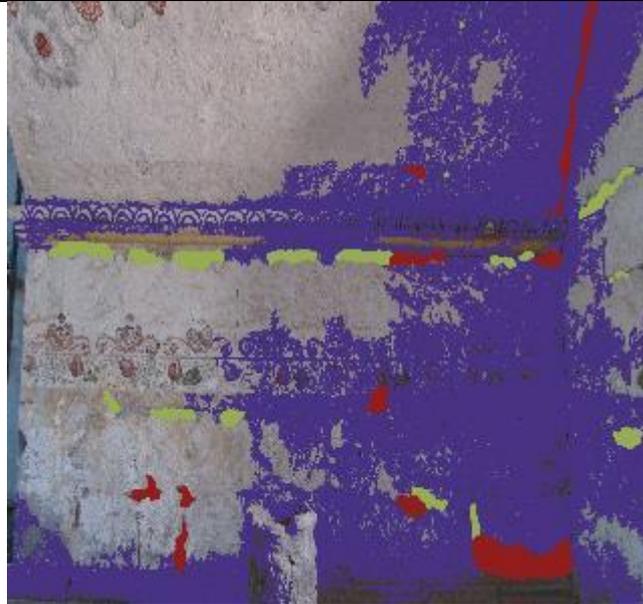
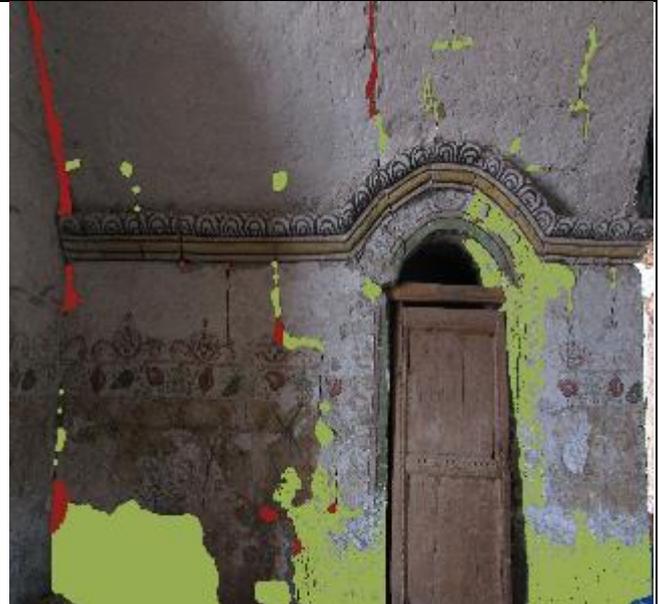
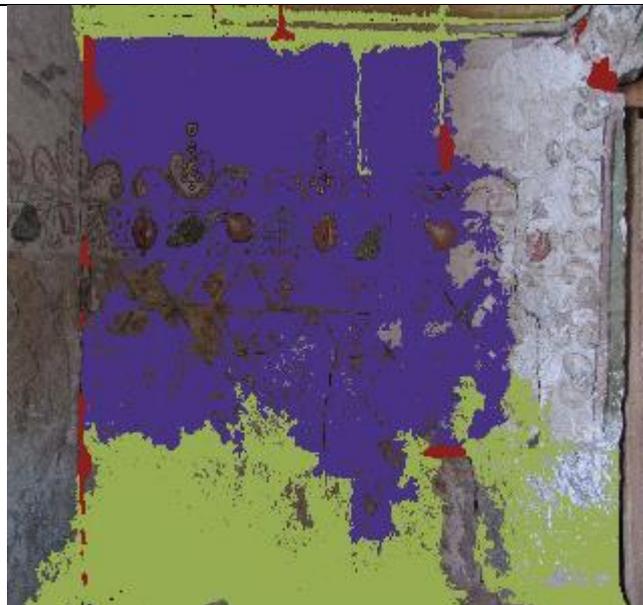
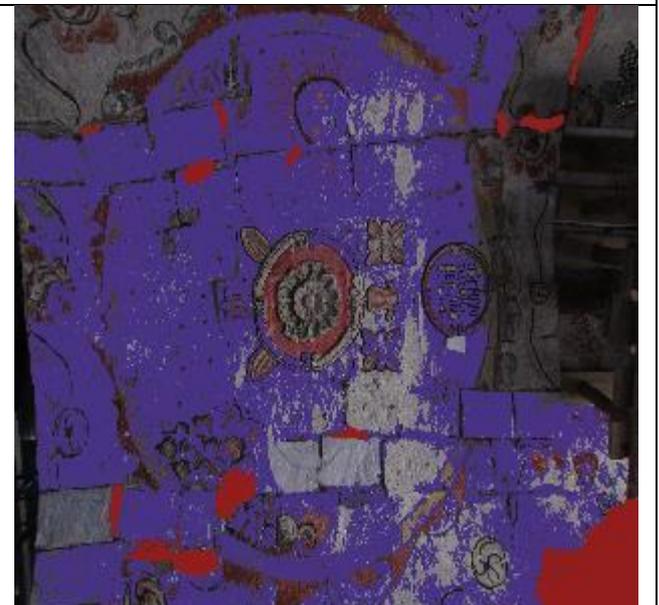
PATOLOGÍAS DE PINTURA MURAL

- PERDIDA DE ENFOSCADO
- PERDIDA DE INTONACO

PRESENCIA DE POLVO, RESIDUOS DE OLLIN, GRASA, ETC.
